## INFORME DE SEGURIDAD OPERACIONAL

Suceso: Accidente

Título: Pérdida de control en vuelo, Iceman 01, matrícula LV-X645, ciudad de Formosa, provincia de Formosa

Fecha y hora del suceso: 31 de diciembre de 2019 a las 21:23 horas (UTC)

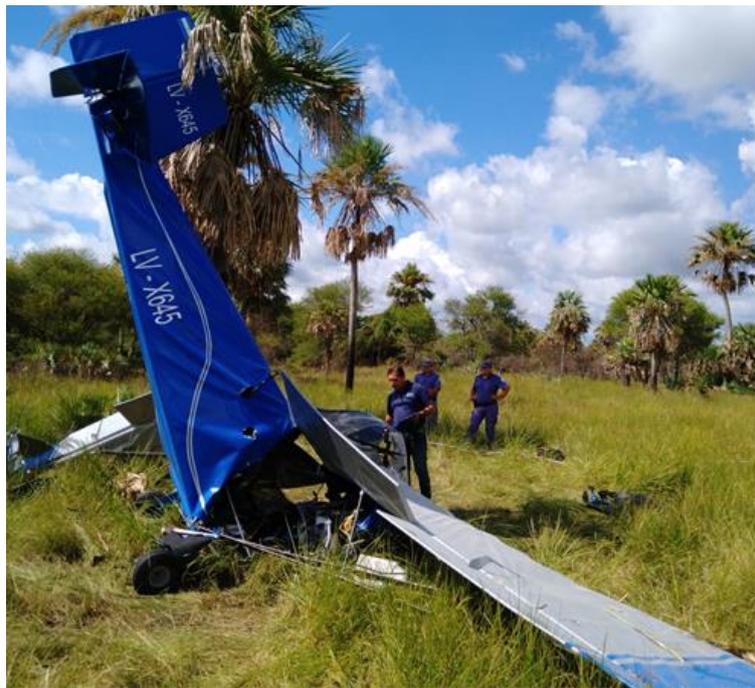
Figura 1. Vista general y posición final de la aeronave accidentada. Fuente: investigación JST

La aeronave LV-X645 se precipitó con un ángulo de picada de aproximadamente 80° y no se observó dispersión de restos en el lugar del accidente. Además, se determinó que el último rumbo del LV-X645 antes del accidente fue hacia el oeste, es decir, enfrentando al sol teniendo en cuenta que el accidente ocurrió a las 21:23 UTC.

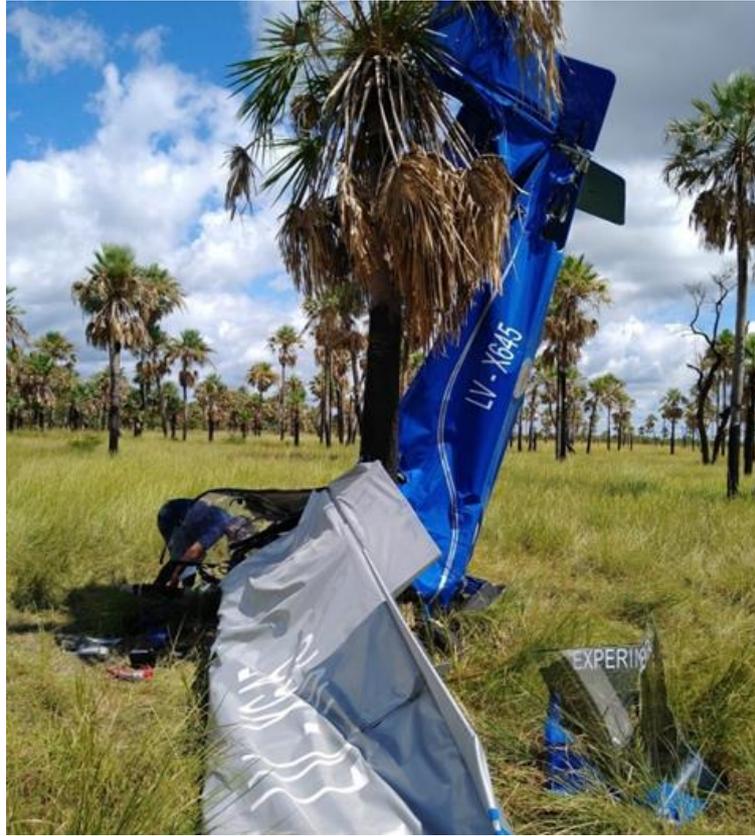
Destruída.

Figura 2. Imagen de la célula. Fuente: investigación JST

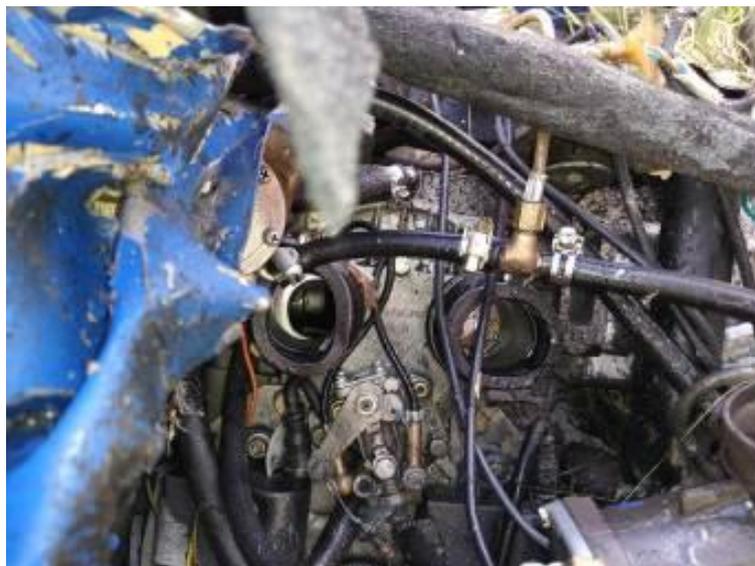
Destruído.

Figura 3. Imagen de los daños en el motor. Fuente: investigación JST

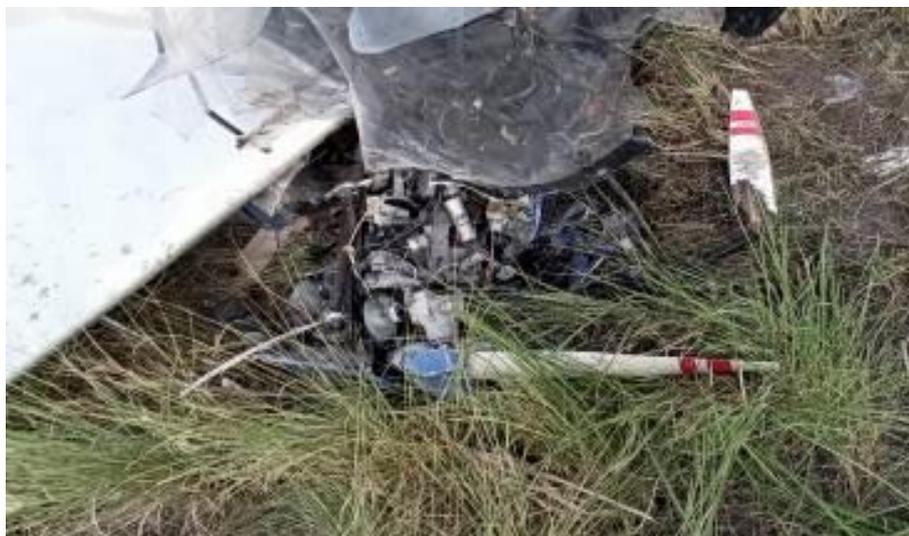
Destruída.

Figura 4. Daños en la hélice. Fuente: investigación JST

Conforme los daños experimentados por la hélice, se determinó que el motor estaba en funcionamiento al momento del impacto con el terreno. No se encontraron evidencias que sugirieran una falla técnica de la aeronave.

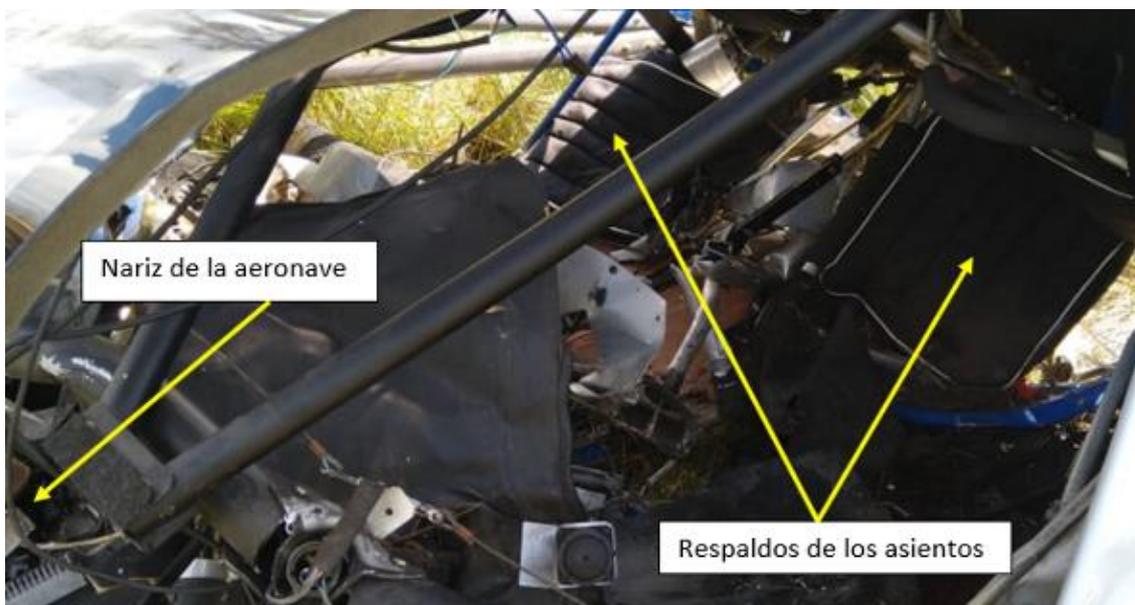
La cabina de la aeronave quedó destruida por el impacto, sin posibilidad de supervivencia para los ocupantes. Los asientos de tela estaban sujetos a soportes que formaban parte de la estructura del fuselaje. Cuando ésta se deformó debido a la brusca desaceleración provocada por el impacto, la cabina se comprimió por completo. Aunque los cinturones de seguridad no se cortaron, la estructura de la aeronave a la que estaban anclados también cedió.

El estado de la cabina fue modificado sustancialmente por la intervención de los bomberos.

Figura 7. Imagen de la cabina destruida. Fuente: investigadores JST
