## INFORME PROVISIONAL DE SUCESO FERROVIARIO

Expediente: EX-2022-31856143-APN-JST#MTR

Título: Descarrilamiento de tren de carga sobre el puente La Virginia

Lugar: localidad de Pérez, provincia de Santa Fe

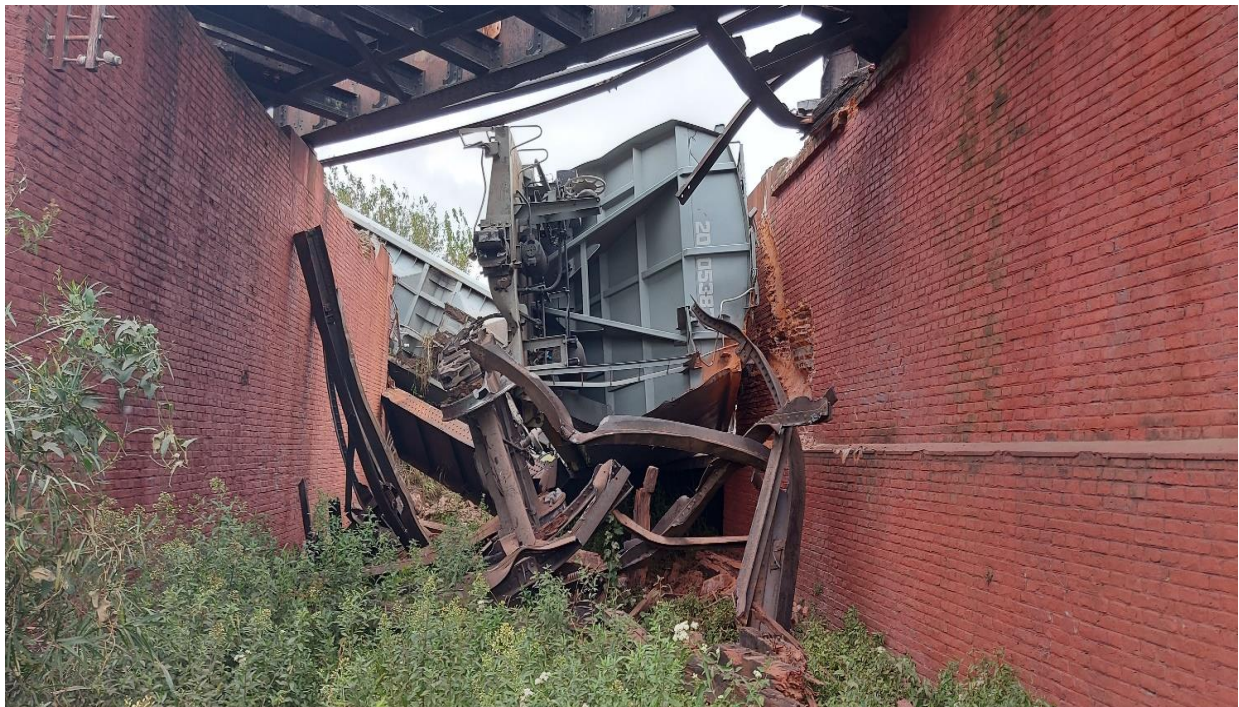
El tren estaba compuesto por la locomotora 9474 y 60 vagones de carga. En el suceso descarrilaron 5 vagones. Los dos primeros vagones afectados en sentido de la marcha del tren, descarrilaron sobre el puente, pero lograron atravesarlo por completo. Los siguientes dos vagones afectados ingresaron al puente descarrilados e impactaron con la estructura de la obra de arte, motivo por el cual, la sección sur del puente se derrumbó y los vagones mencionados cayeron sobre el enlace de vía que une al Cabín 13 con la estación Pérez. El último vagón afectado descarriló antes de ingresar al puente y se mantuvo sobre la vía.

Figura 1. Derrumbe de la sección sur del puente La Virginia y caída de los vagones del tren H66 sobre el enlace de vía que une al Cabín 13 y la estación Pérez. Fuente: JST, 2022

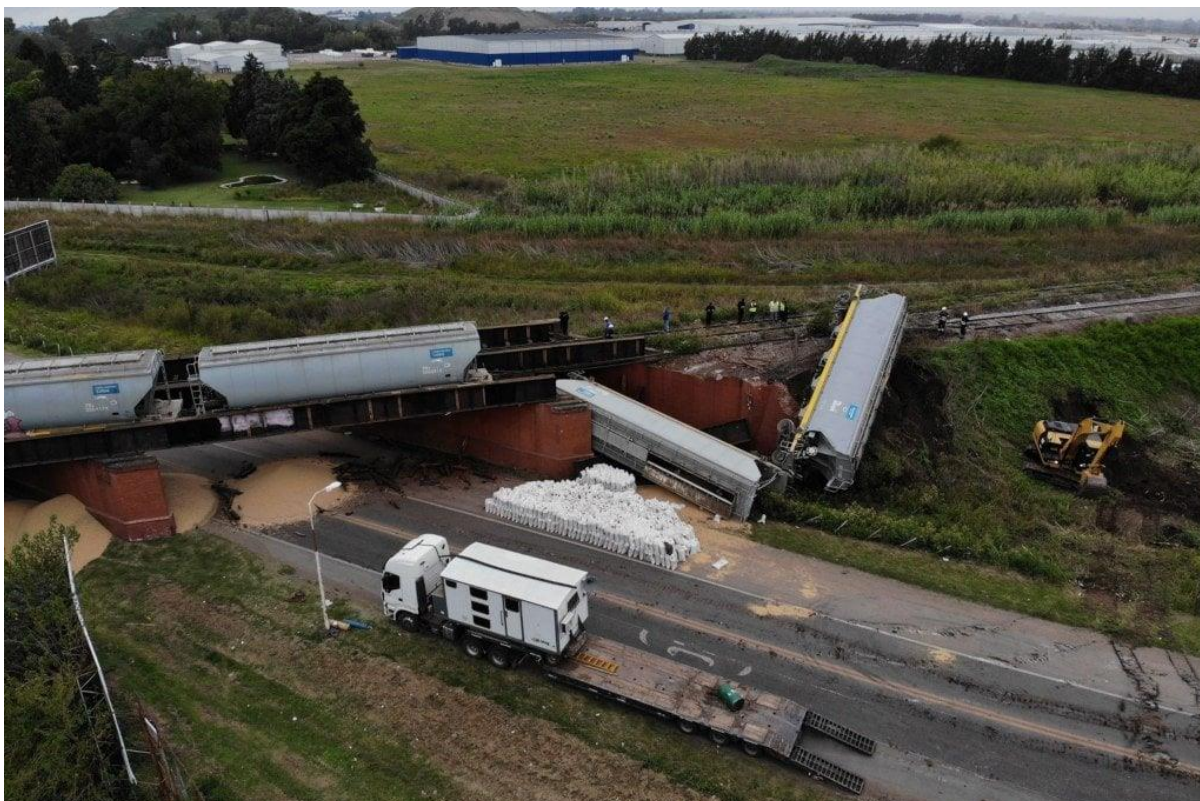
Figura 2. Vista general de la zona del suceso. Fuente: [Mirador](#), 2022

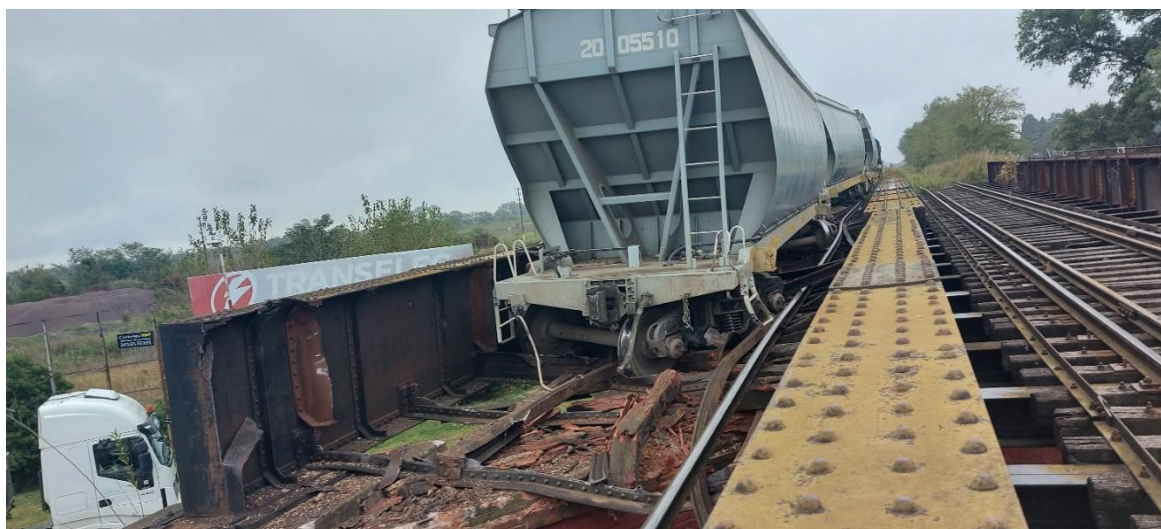
El puente La Virginia sufrió el derrumbe de la sección sur de la vía descendente (13 m), daños en la sección central (21,5 m) y en el pilar sur. Por su tipo de ensamblaje, el impacto desplazó el conjunto estructural del puente y las vías que circulan sobre este. A su vez, se observaron daños en 30 m de superestructura de vía antes del inicio del puente.

Figura 4. Tramo central del puente afectado por el suceso. Fuente: JST, 2022

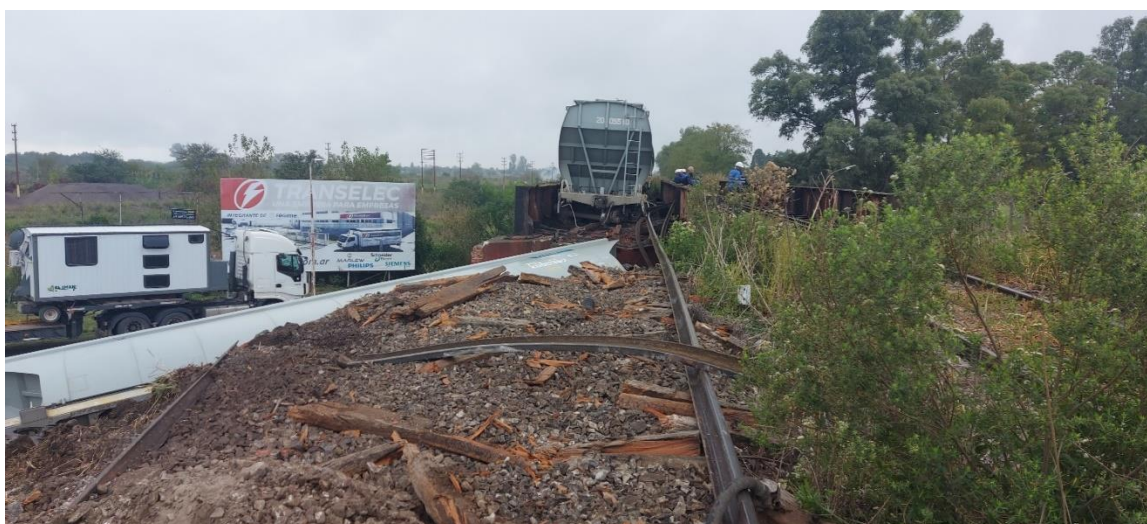
Figura 5. Vista general de la infraestructura de vía dañada. Fuente: JST, 2022

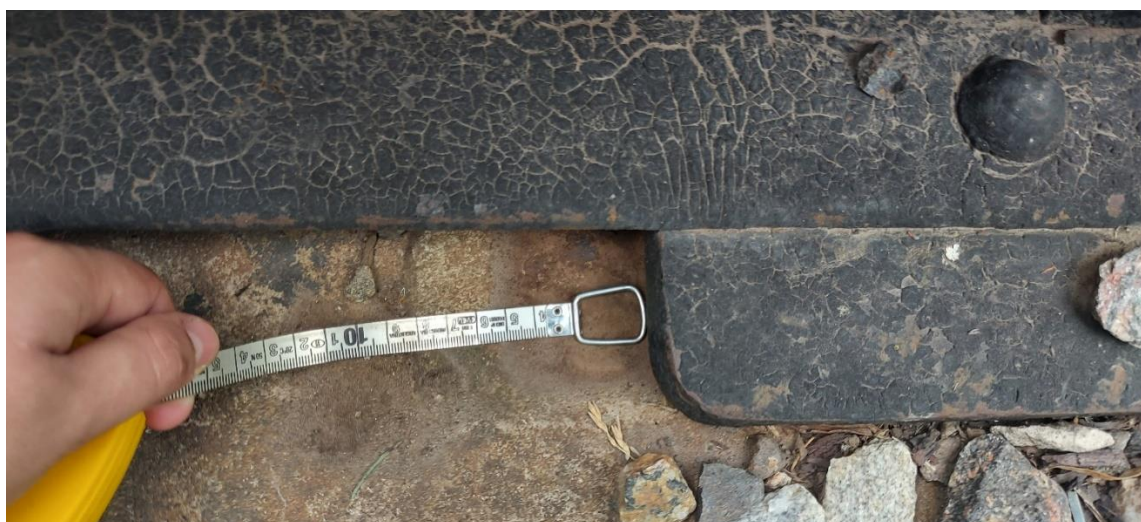
Figura 6. Medición del desplazamiento de la estructura del puente. Fuente: JST, 2022

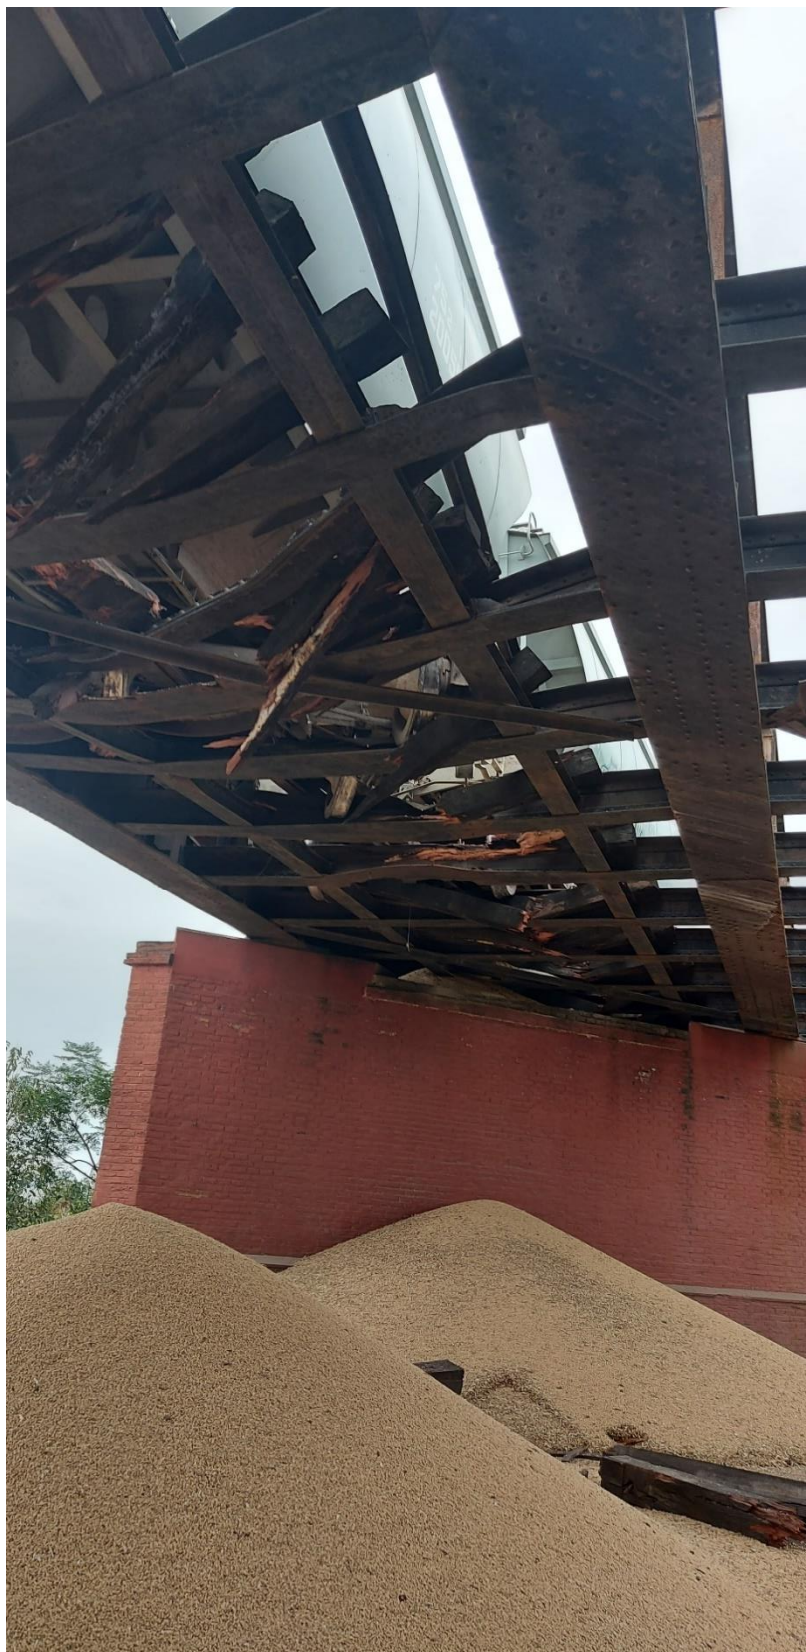
Figura 7. Daños en la sección central del puente y pérdida de carga de los vagones afectados. Fuente: JST, 2022

Dos vagones que quedaron sobre el puente sufrieron un impacto en sus compuertas inferiores y la pérdida de carga.

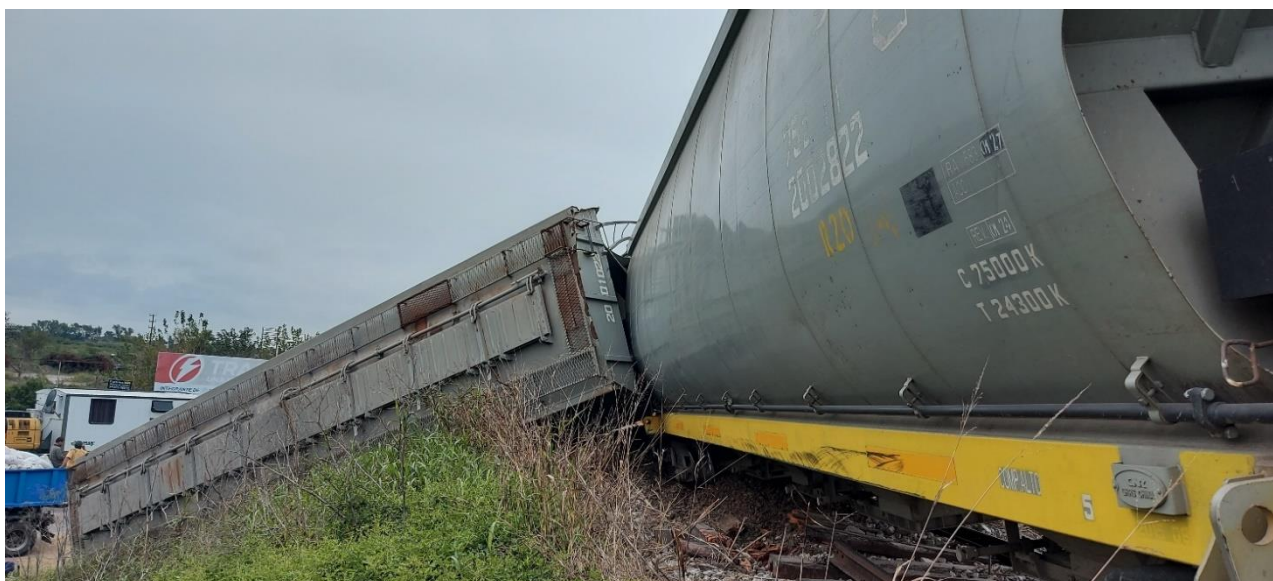
Los vagones descarrilados que cayeron por el derrumbe de la estructura del puente sufrieron daños de gravedad. Los otros vagones afectados sufrieron impactos menores en sus carrocerías, bogies y equipos de freno.

Figura 8. Vagones afectados en su posición final. Fuente: JST, 2022

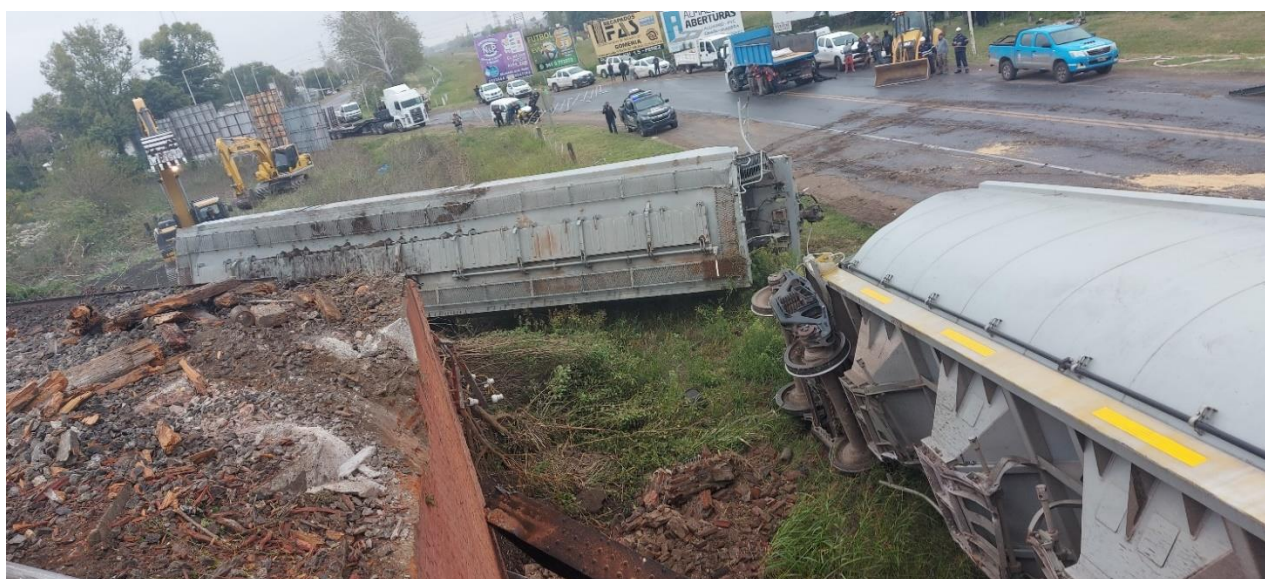
Figura 9. Vagones caídos sobre la sección sur del puente. Fuente: JST, 2022
