Informe Preliminar de Seguridad Operacional

Descarrilamiento en vía principal

Nº de tren 333 - Locomotora A916

Cercanías de estación Pourtalé, Olavarría, Buenos Aires

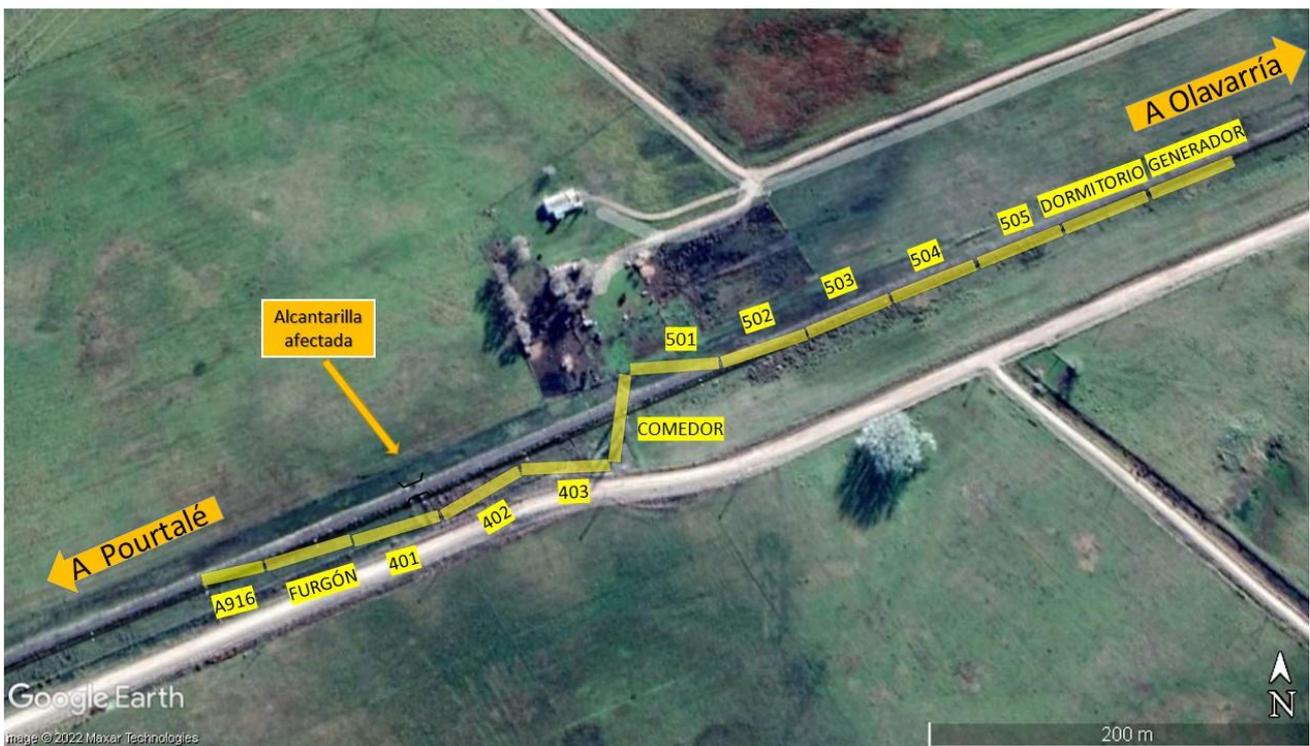
El día 7 de marzo del 2022, el tren de pasajeros N°333 compuesto por la locomotora GT22 CW-2 N°A916 y 12 coches CNR (Larga distancia) partió con destino a Bahía Blanca desde la estación Plaza Constitución ubicada en la Ciudad Autónoma de Buenos Aires a las 21:15 horas con una demora aproximada de 2 horas. Siendo las 05:20 horas del día siguiente (8 de marzo) en el km 346, siendo aún de noche y en cercanías de la estación Pourtalé, en la localidad de Olavarría, se produjo el descarrilamiento del tren en la que se vieron afectados la locomotora y los primeros 8 coches del mismo.

Figura 1. Croquis de la posición final del tren 333. Fuente: Google Earth, anotaciones JST

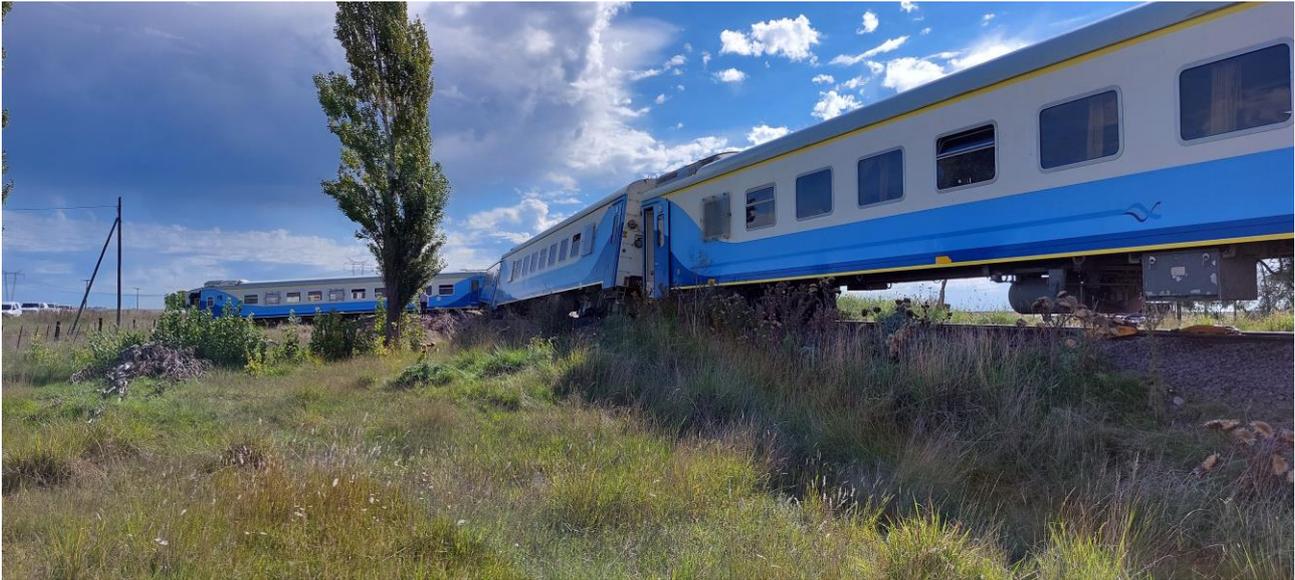
Figura 2. Coches descarrilados pertenecientes al tren 333. Fuente: Archivo JST

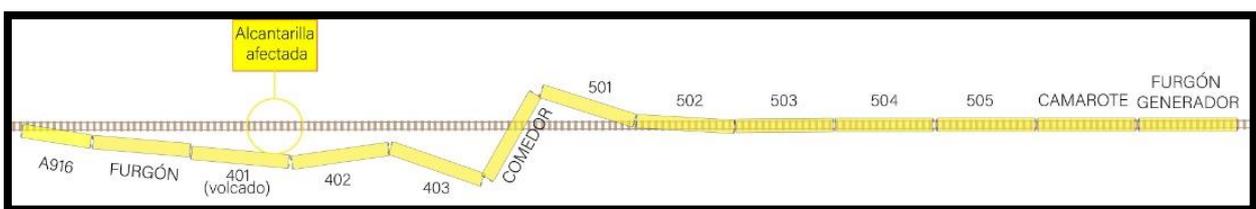
La zona donde se produjo el descarrilamiento se encuentra en el kilómetro 346, la misma presentaba acumulación de agua a los laterales del terraplén, y por debajo de una alcantarilla que se encontraba a la altura de la posición final del tercer coche (401). Dicha alcantarilla resultó dañada en sus apoyos izquierdos durante el suceso. De los 12 coches que conformaban el tren, 8 resultaron descarrilados con daños de importancia. En cuanto a los coches siniestrados, el coche 401 resultó volcado, siendo este el más afectado.

Figura 3. Croquis de la posición final de los coches respecto a la vía. Fuente: Archivo JST

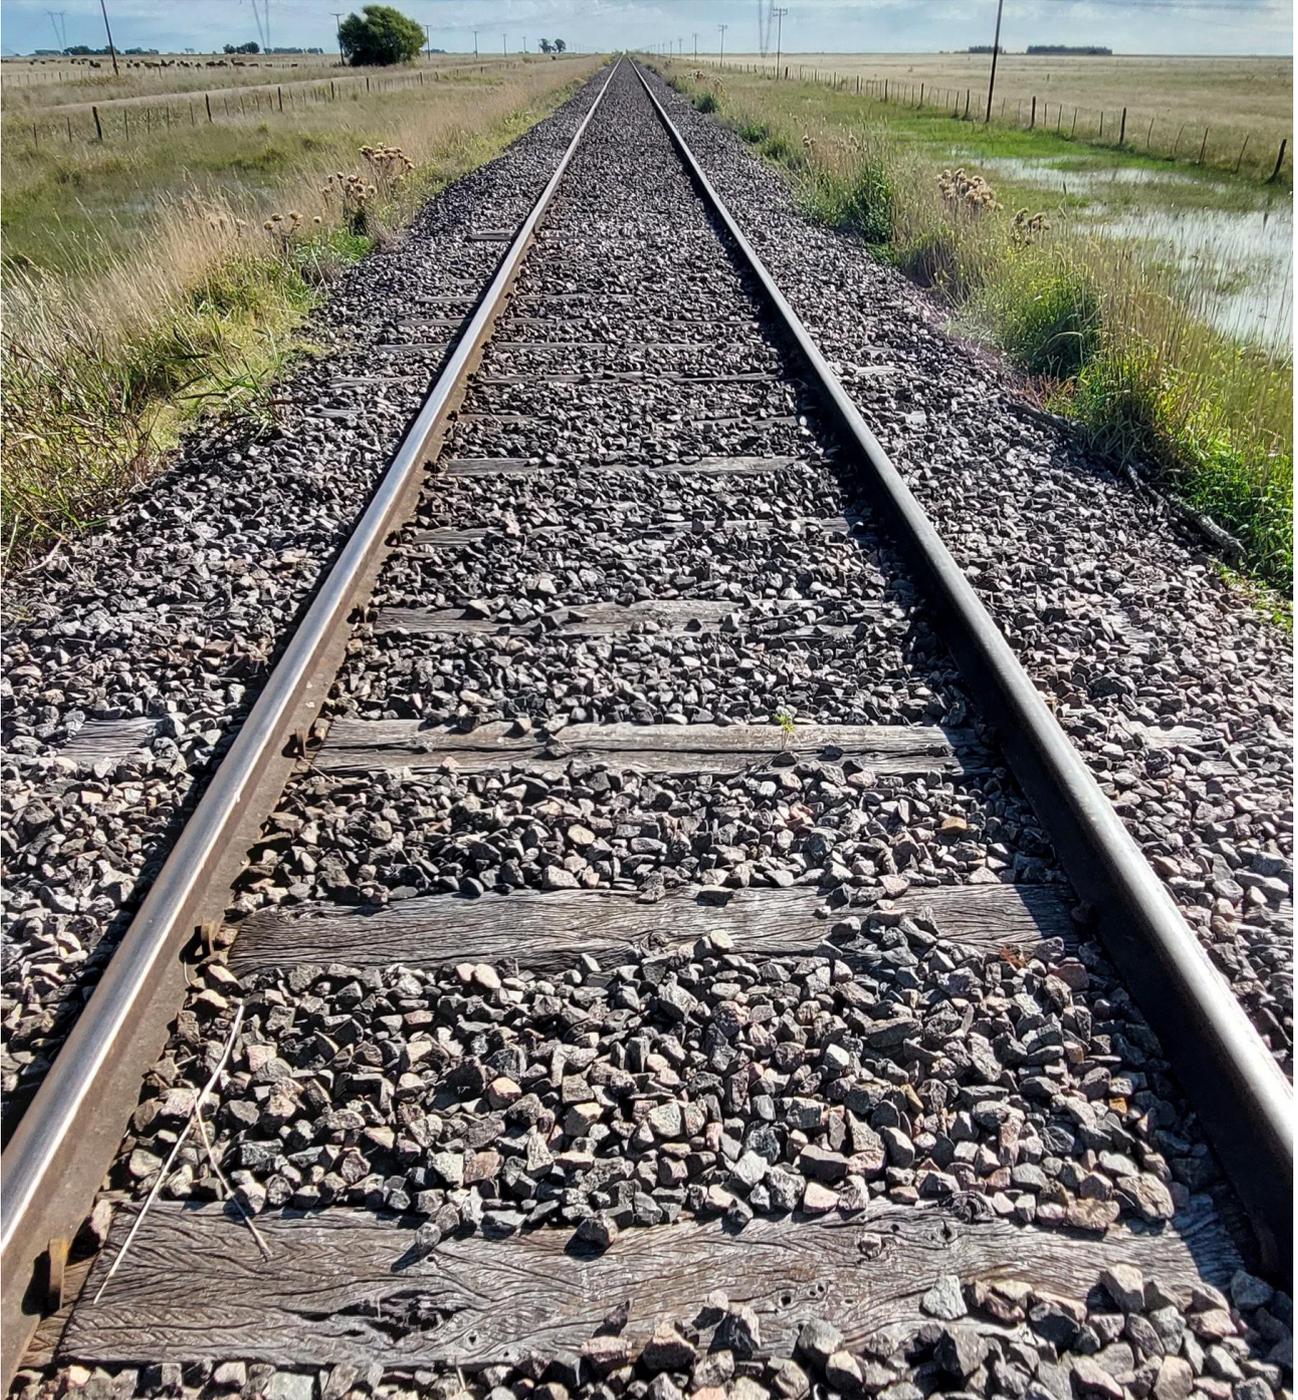
Figura 8. Superestructura de vía posterior al descarrilamiento. Fuente: Archivo JST

A consecuencia del descarrilamiento, la superestructura de vía sufrió daños considerables.

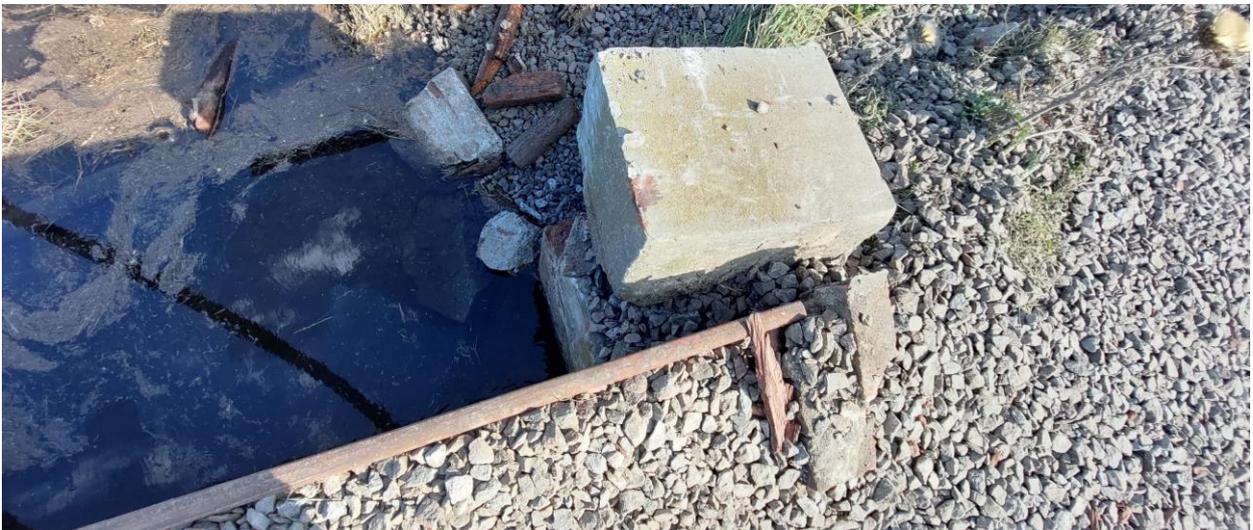
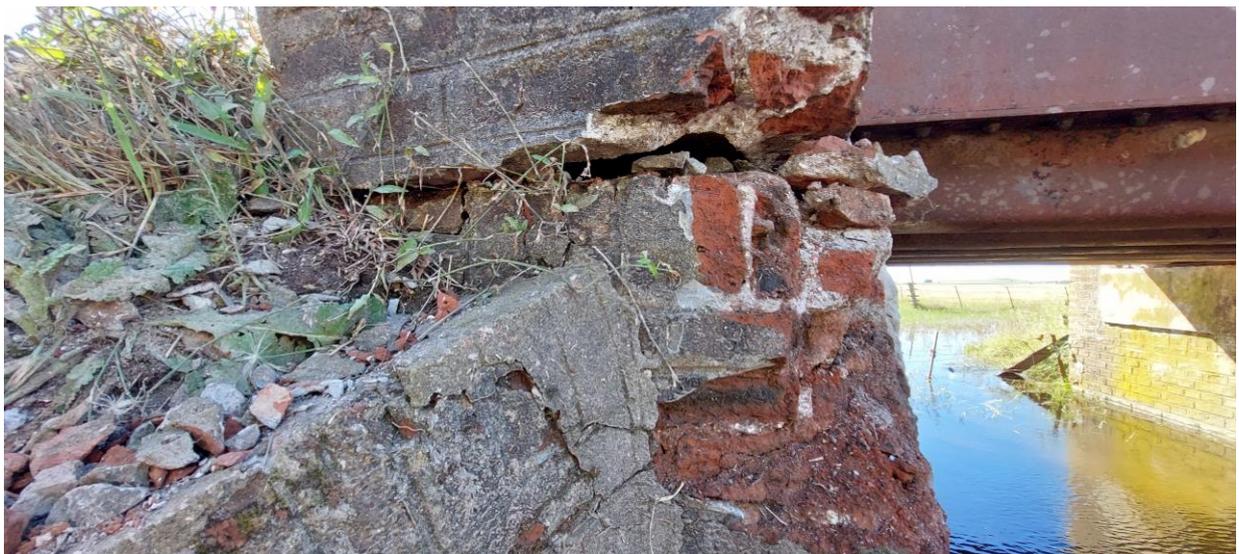
Se vio afectada una alcantarilla de 4,30 metros de luz, de tablero cerrado. La misma fue impactada por el material rodante, desprendiéndose parte de los pilares de su lado izquierdo, en sentido a Pourtalé.

Figura 9. Alcantarilla afectada por el descarrilamiento. Fuente: Archivo JST

Figura 10. Alcantarilla afectada por el descarrilamiento. Fuente: Archivo JST

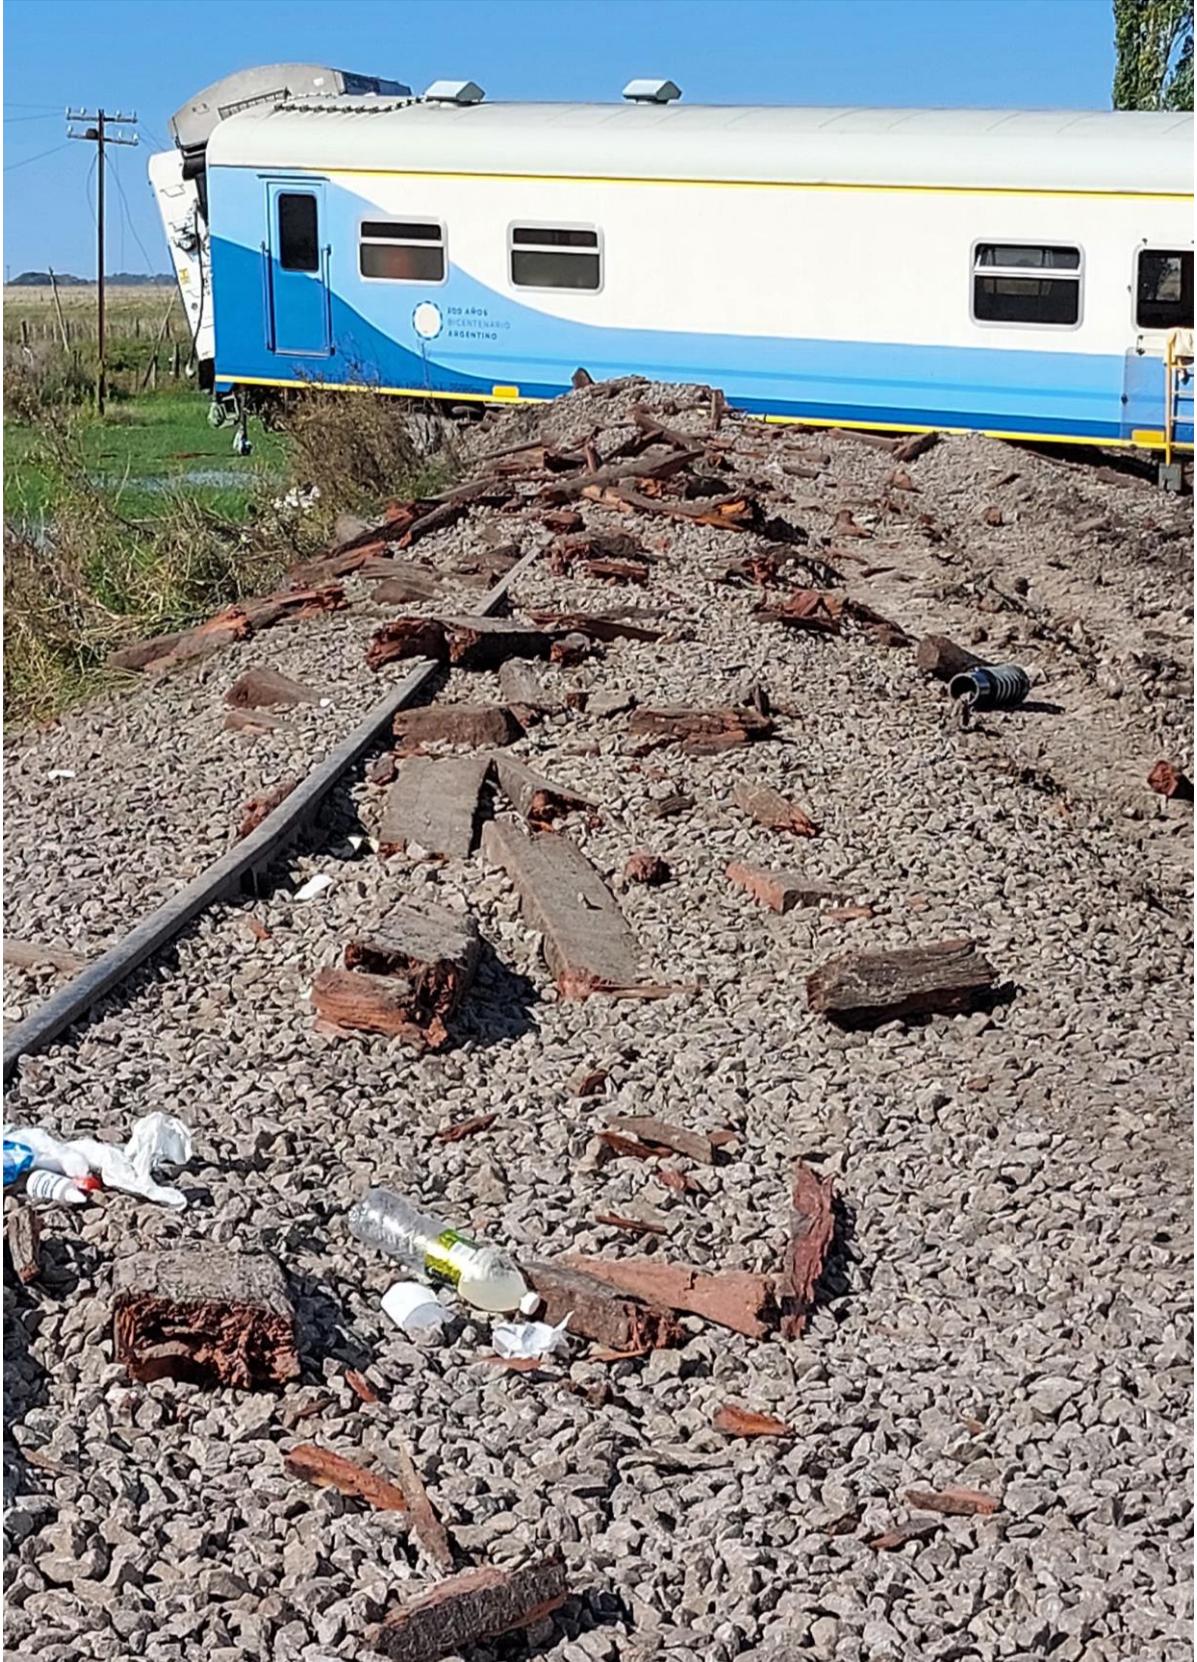
Figura 11. Superestructura de vía afectada por el descarrilamiento. Fuente: Archivo JST

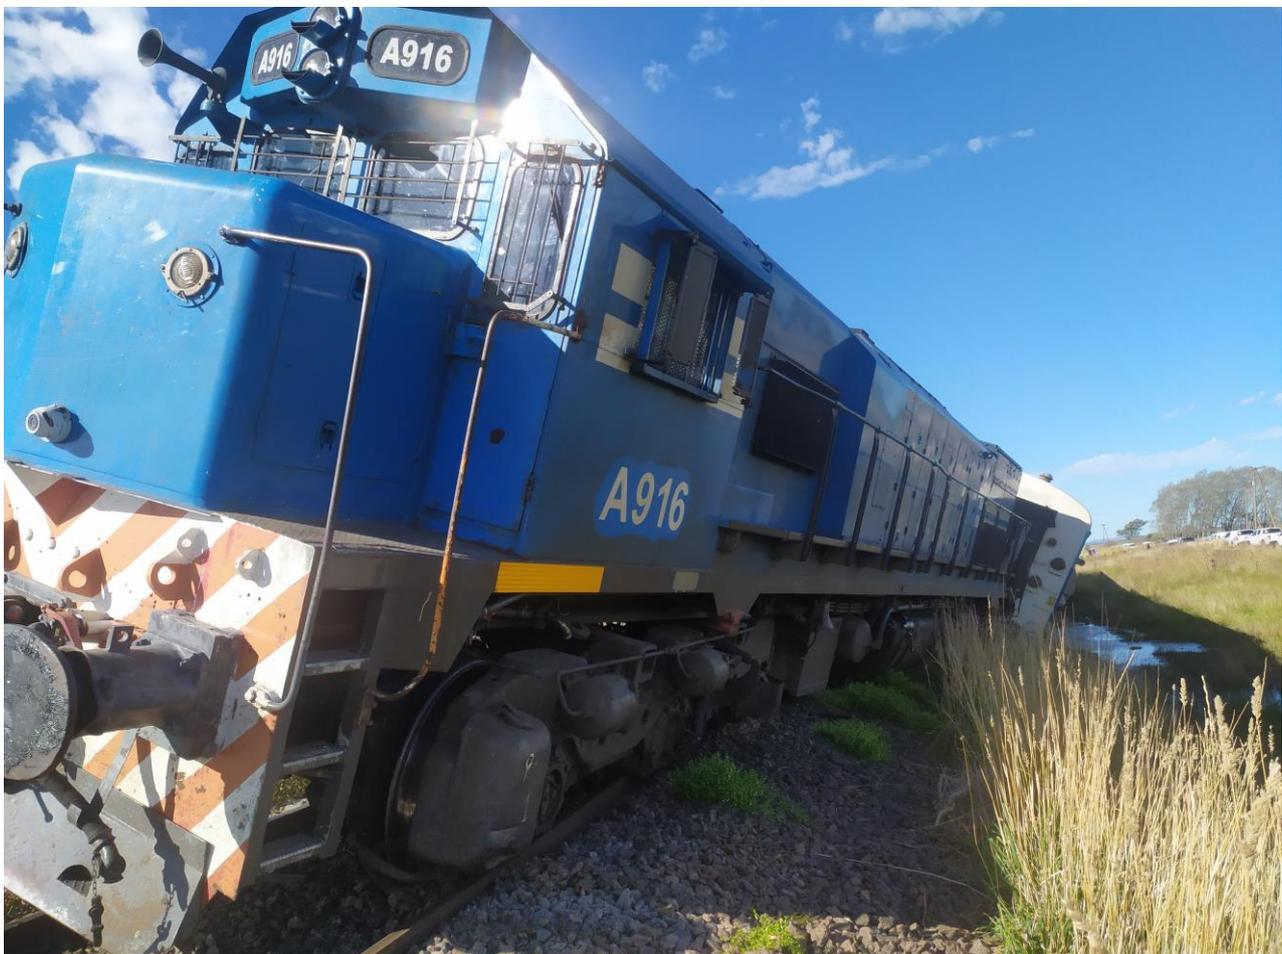
Número	Observaciones
LT	A916	<i>Suspendida sobre el terraplén, con su parte delantera en el aire. Apoyada sobre el tanque de combustible y motores de tracción. A simple vista no se observó daños de importancia.</i>

Figura 12. Posición final de la locomotora titular del tren N°333. Fuente: Archivo JST

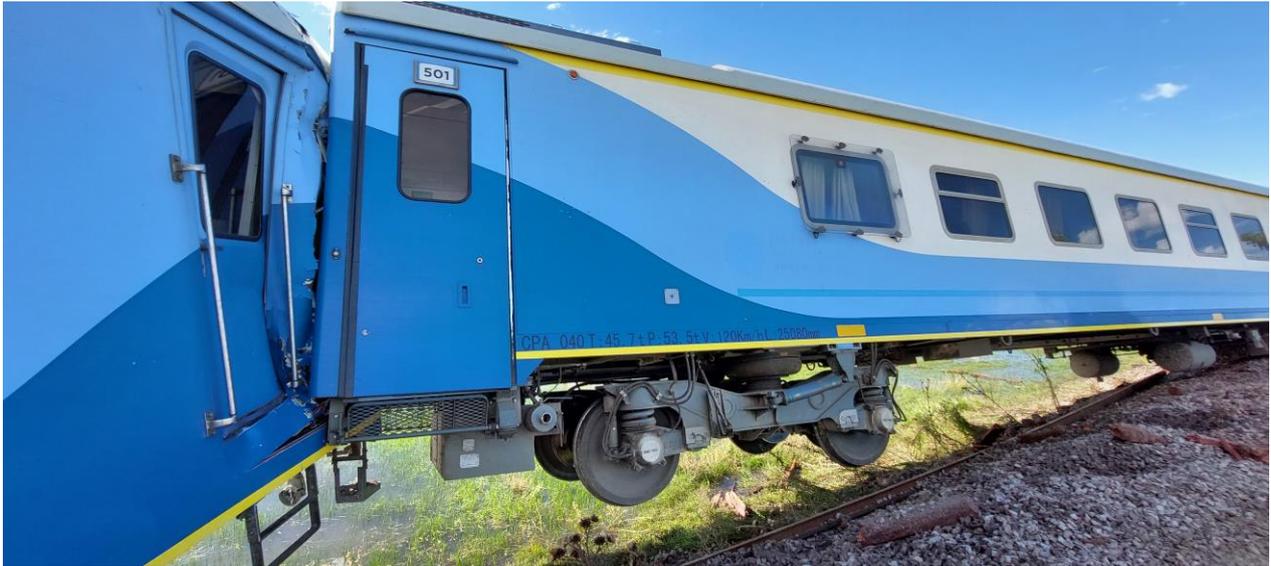
Figura 13. Coches Comedor (CRA004) y 501 (CPA040) colisionados. Fuente: Archivo JST

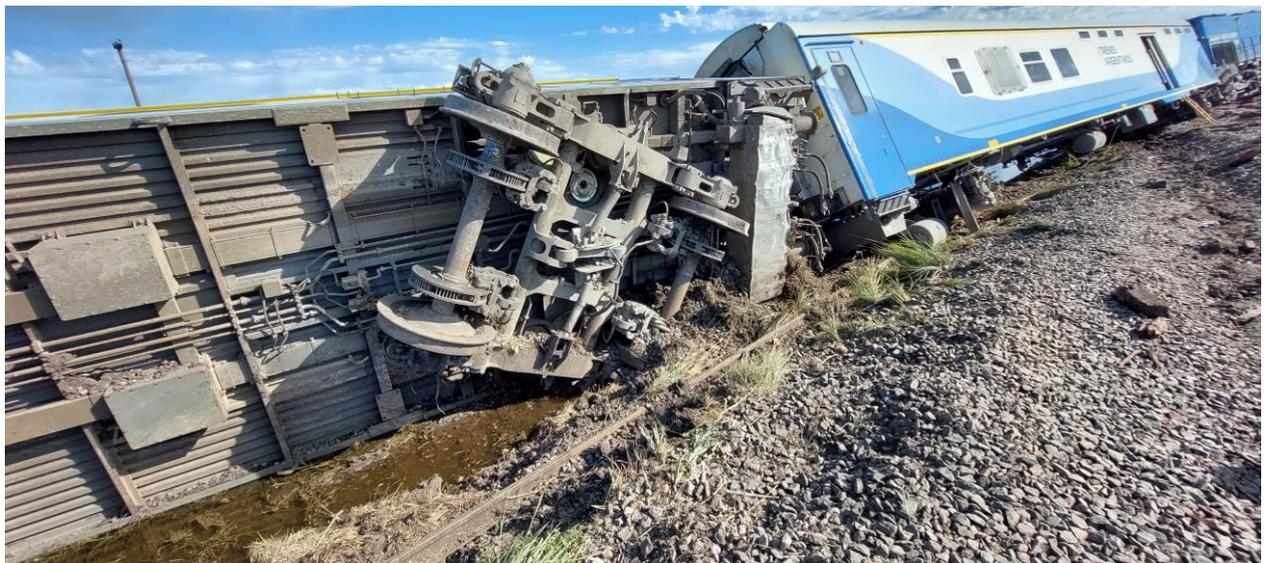
Coche	Observaciones
Disposición de coches	FS013	<i>Daño estructural. Suspendido sobre el terraplén. Rotura de elementos de tracción y choque.</i>
	PUA025	<i>Coche volcado sobre su lateral izquierdo, sumergido en agua acumulada. Daños en elementos de suspensión del coche y de tracción y choque.</i>
	PUA039	<i>Daño estructural de importancia, rotura de elementos de tracción y choque. Daños en bogues a determinar</i>
	PUAD014	<i>Daño estructural de importancia, rotura de elementos de tracción y choque</i>
	CRA004	<i>Daño estructural de importancia, colisionado con CPA004, rotura de elementos de tracción y choque, suspendido en el aire en su parte trasera. Bogues sumergidos en agua acumulada, daño a determinar</i>
	CPA004	<i>Daño estructural de importancia, colisionado con CRA004, rotura de elementos de tracción y choque, suspendido en el aire en su parte delantera</i>
	CPA040	<i>Primer bogue descarrilado</i>

Figura 14. Coches 401 (PUA025) volcado y Furgón (FS013). Fuente: Archivo JST

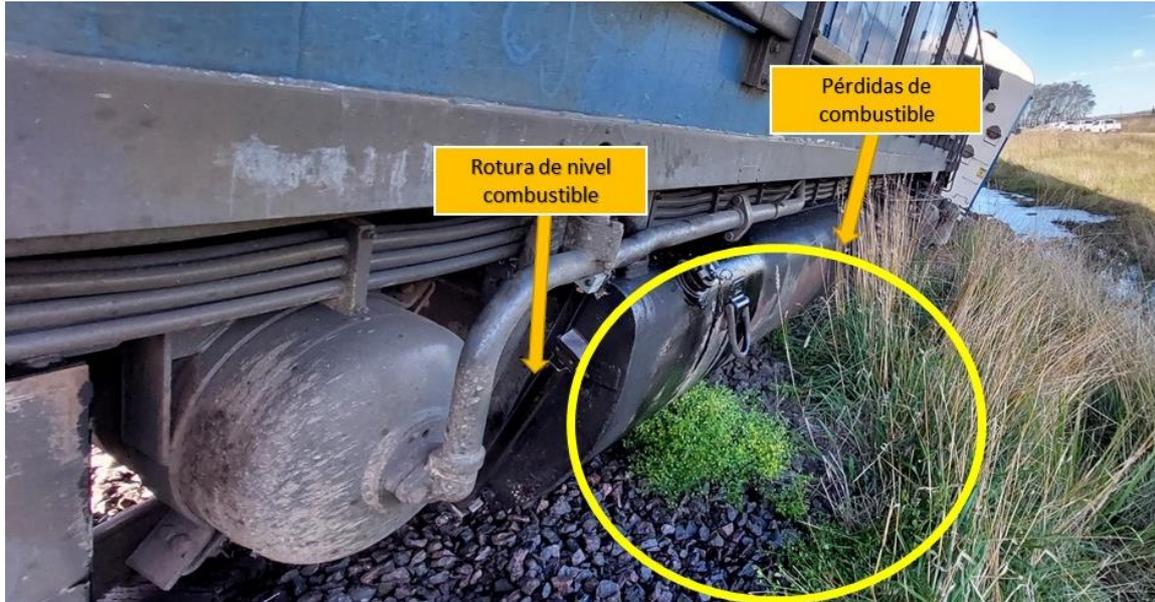
Se registró en el lugar del suceso la pérdida de combustible por parte de la locomotora en el lateral izquierdo del tanque hacia el terraplén de la vía.

Figura 15. Pérdida de combustible de la locomotora A916 - Fuente: Archivo JST
