## INFORME PRELIMINAR DE SUCESO FERROVIARIO

Descarrilamiento de tren de carga en Monte Leña

Tren 100/88+9500/112, locomotora 9090

Monte Leña, departamento Unión, provincia de Córdoba

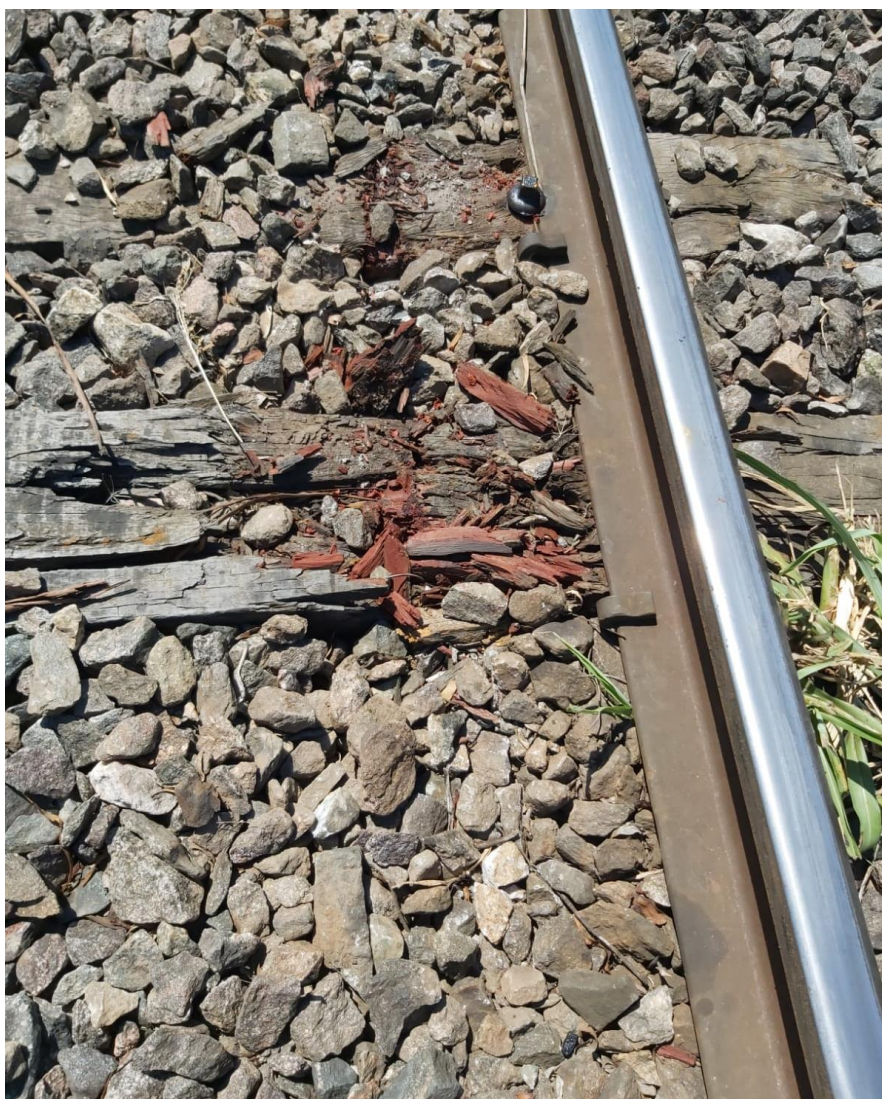
Se observaron melladuras en los durmientes a lo largo de los 6 km que recorrió el tren accidentado desde el momento del descarrilamiento, en cercanías de la estación Bell Ville, hasta la detención del tren, en las aproximaciones de la estación Monte Leña.

Figura 1. Daños en la superestructura de vía. Fuente: JST, 2022
