INFORME BÁSICO DE SUCESO FERROVIARIO

Expediente: EX-2023-96230611- -APN-JST#MTR

Título: Choque entre el tren de carga 5015 y maquinaria de mantenimiento de vía en cercanías de la estación Concepción de Bermejo, provincia de Chaco

Empresa operadora: Belgrano Cargas y Logística (BCyL)

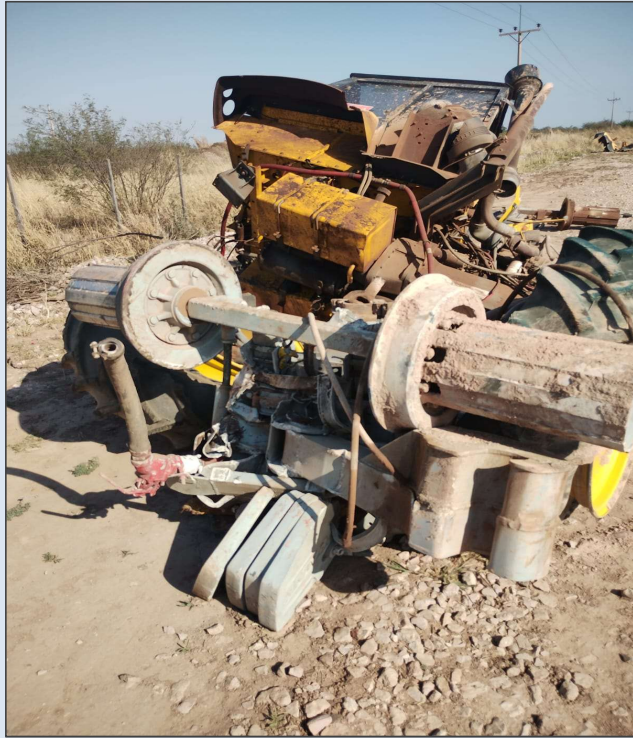
Figura 1. Restos de la maquinaria de vía afectada por el choque. Fuente: JST, agosto 2023

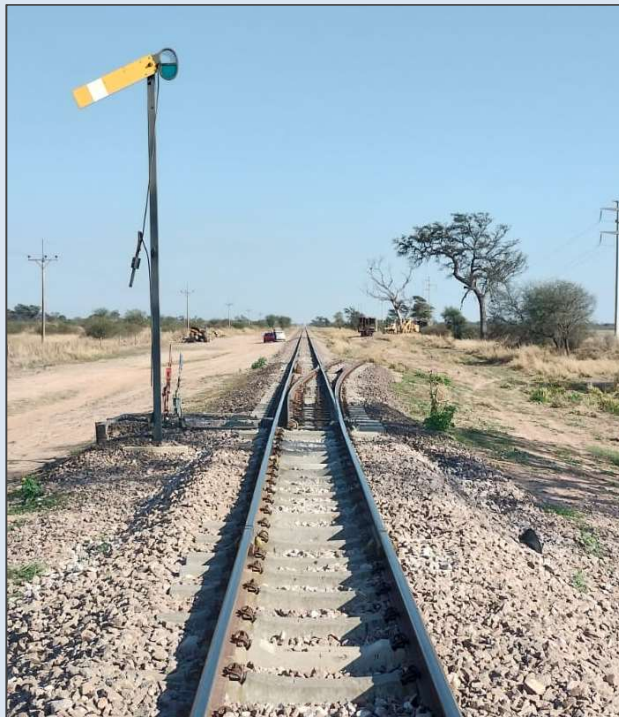
Figura 2. Imagen del desvío particular, donde se observa el indicador de posición del aparato de vía (ADV) de ingreso al mismo. Fuente: 2023, agosto 2023
