## INFORME PRELIMINAR DE SUCESO FERROVIARIO

Expediente: EX-2023-97996546- -APN-JST#MTR

Título: Descarrilamiento de tren de cargas F12 en Melincué, Santa Fe

Fecha y hora del suceso: 21 de agosto de 2023, 16:32 (hora local)

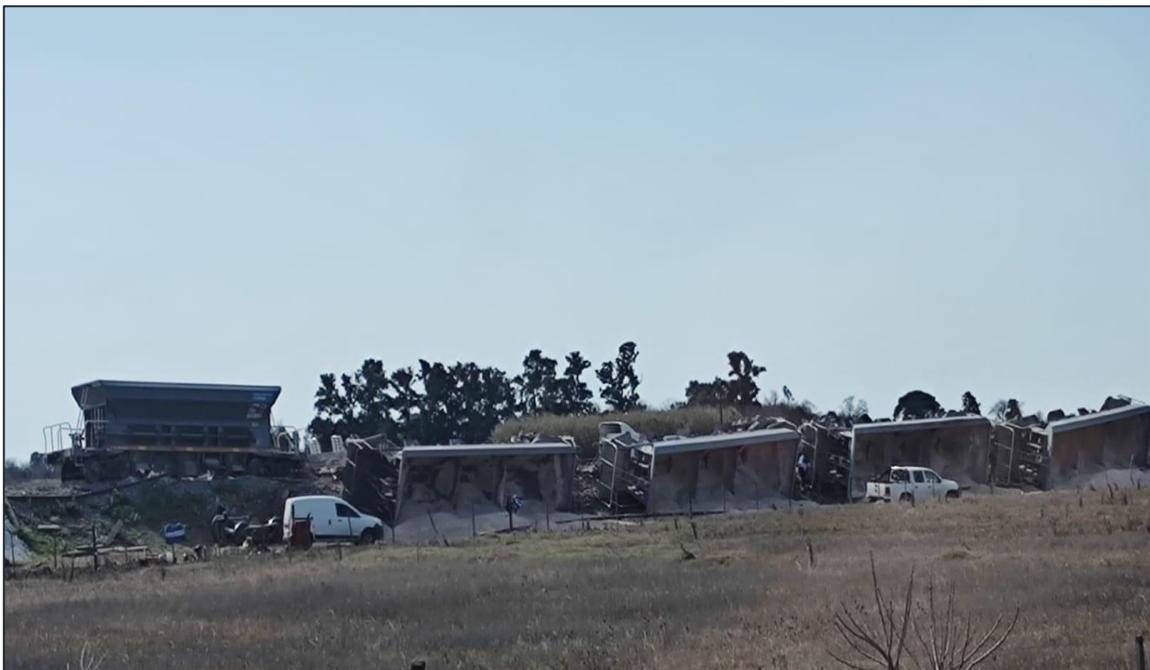
Figura 1. Vagones del tren F12 volcados y caídos del terraplén. Fuente: JST, 2023

En total, descarrilaron 9 vagones (ubicados desde la posición n.º 33 a la n.º 41), de los cuales 6 volcaron a ambos lados del terraplén y sufrieron la pérdida de carga de piedra y finos de caliza. En relación a este hecho, en los registros fílmicos aportados por la operadora se pudo observar una nube de polvo de gran tamaño.

Se pudieron observar daños graves en los vagones afectados, incluyendo la fractura de los pivotes centrales de algunos de los bogies y su posterior separación de los bastidores, daños en las cañerías de freno, e impactos en la estructura de los chasis de los vagones volcados.

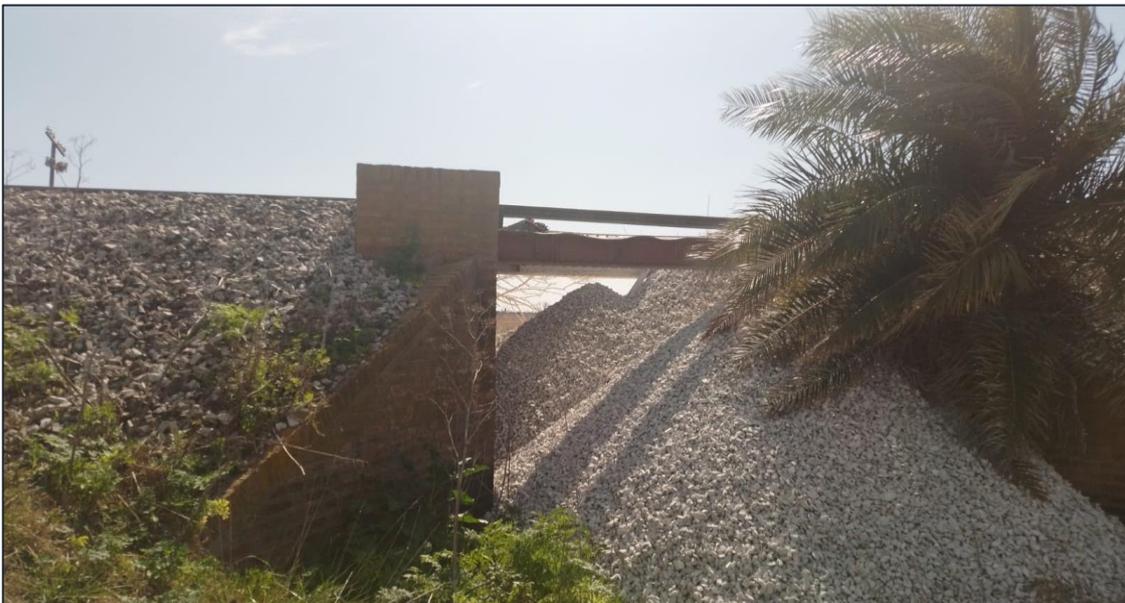
El tren continuó su marcha con el bogie descarrilado hasta la ODA ubicada a la altura del kilómetro 120,656, donde los ejes afectados perdieron el sustento del suelo y quedaron desprovistos de soporte, ocasionándose su impacto contra el terraplén de la vía. Este evento provocó, a su vez, la caída y vuelco de varios vagones del tren.

Figura 2. Obra de arte (ODA) involucrada en el suceso y pérdida de carga de uno de los vagones volcados. Fuente: JST, 2023

Como consecuencia del descarrilamiento se pudieron observar daños graves en la infraestructura de vía, incluyendo la deformación plástica de los rieles, daños en la ODA involucrada, rupturas en sus estribos y apoyos, fractura de las eclisas y pérdida del perfil geométrico del terraplén.

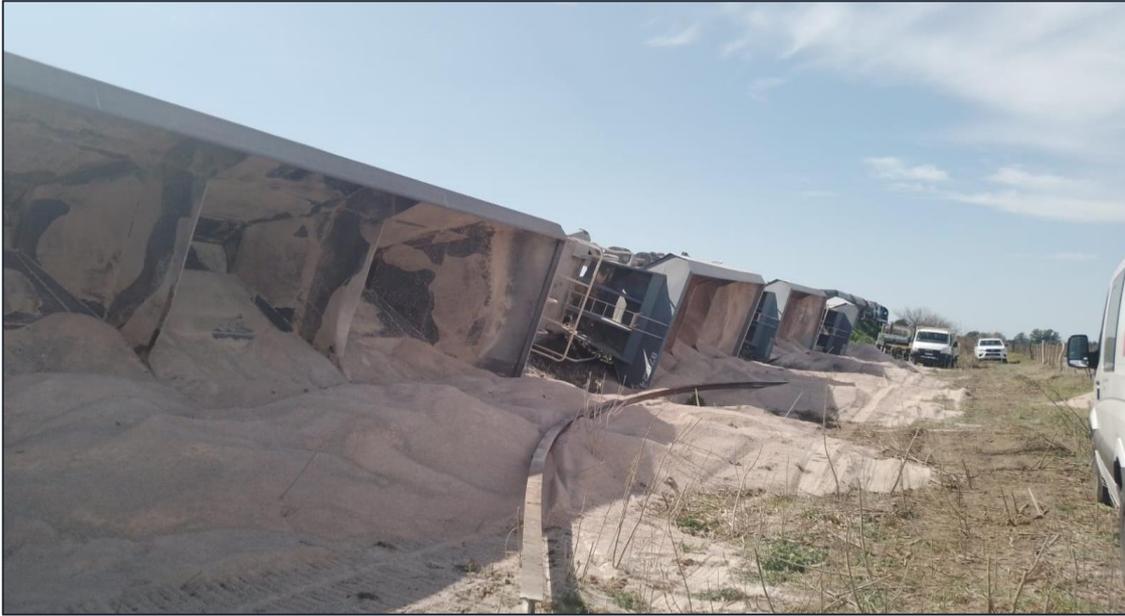
Figura 3. En la imagen se observa a una de las barras de riel deformada y desprendida de la vía.

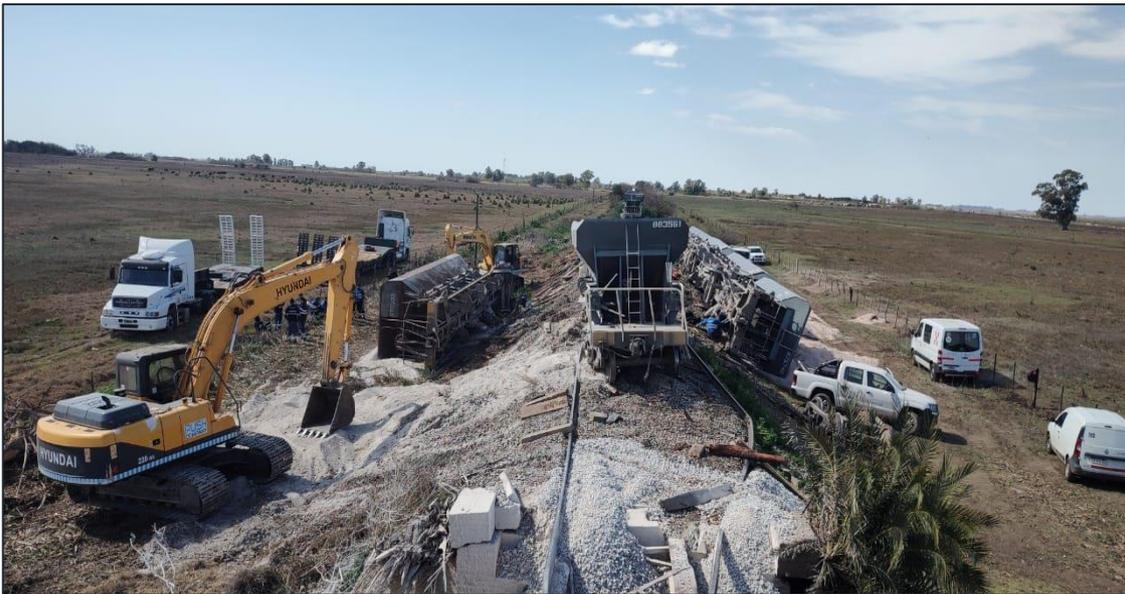
Figura 4. En la imagen se observa a los equipos de trabajo realizando las tareas necesarias para la restitución del servicio. Fuente: JST, 2023

Tras la comunicación por parte del personal de conducción al Centro de Control de Trenes (CCT), se organizaron las tareas de intervención ante descarrilamientos por parte de la empresa ferroviaria para la remoción de los restos y la restitución del servicio.
