Informe Preliminar de Seguridad Operacional

Descarrilamiento de tren de pasajeros en la estación Boulogne

Ferrovías Sociedad Anónima Concesionaria

29 de noviembre de 2022

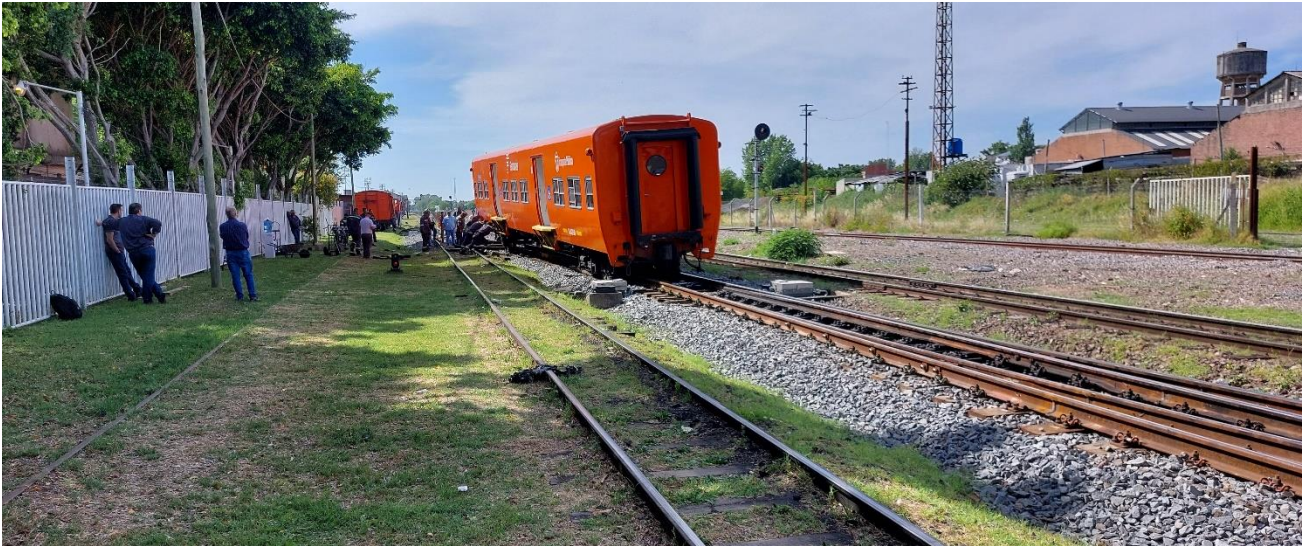
Debido al descarrilamiento del bogie del coche U.4350 sobre el aparato de vía 26, el tren quedó detenido sobre la vía principal descendente en sentido a la estación Retiro, obstruyendo la circulación de los servicios.

Figura 1. Coche U.4350 sobre el ADV 26. Fuente: JST, 2022

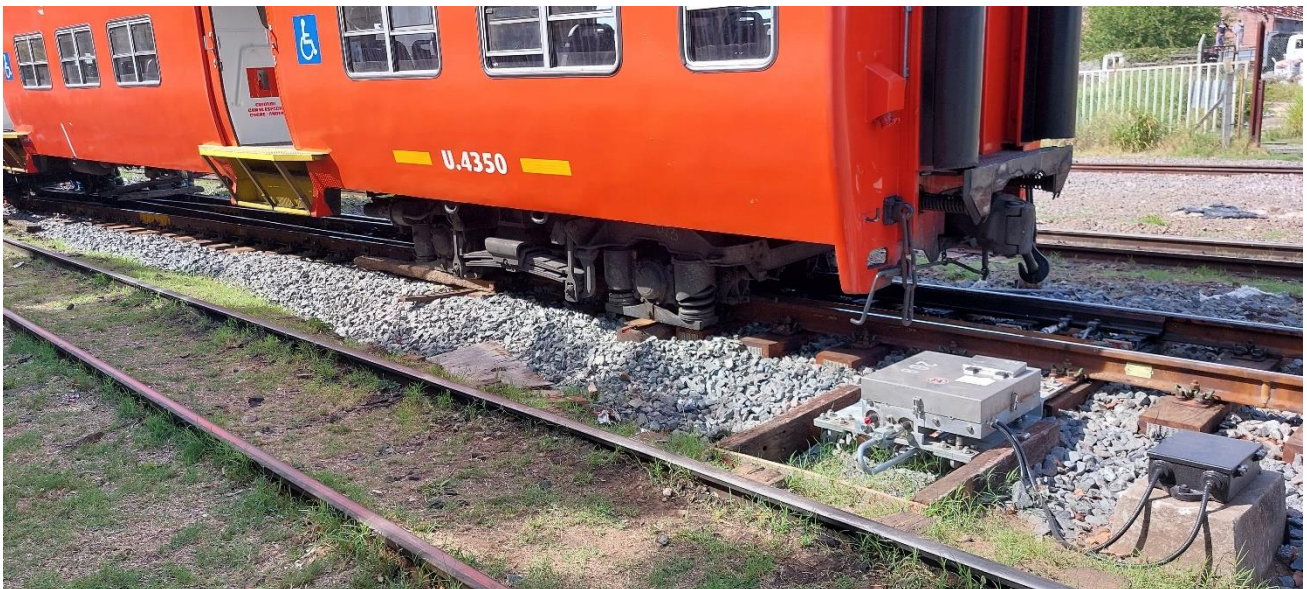
Figura 2. Bogie descarrilado del coche U.4350 sobre el ADV 26 y la vía principal descendente. Fuente: JST, 2022

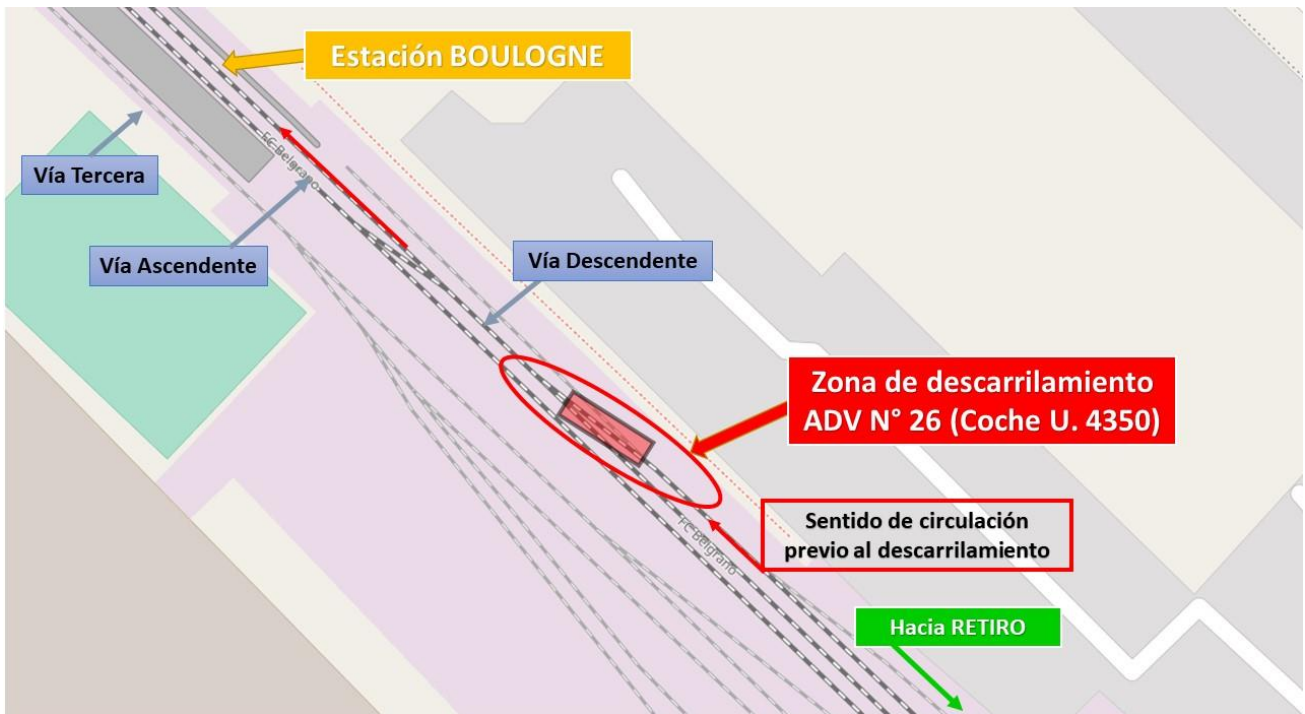
Figura 3. Croquis de la zona del suceso. Fuente: Open Street Map, anotaciones JST, 2022

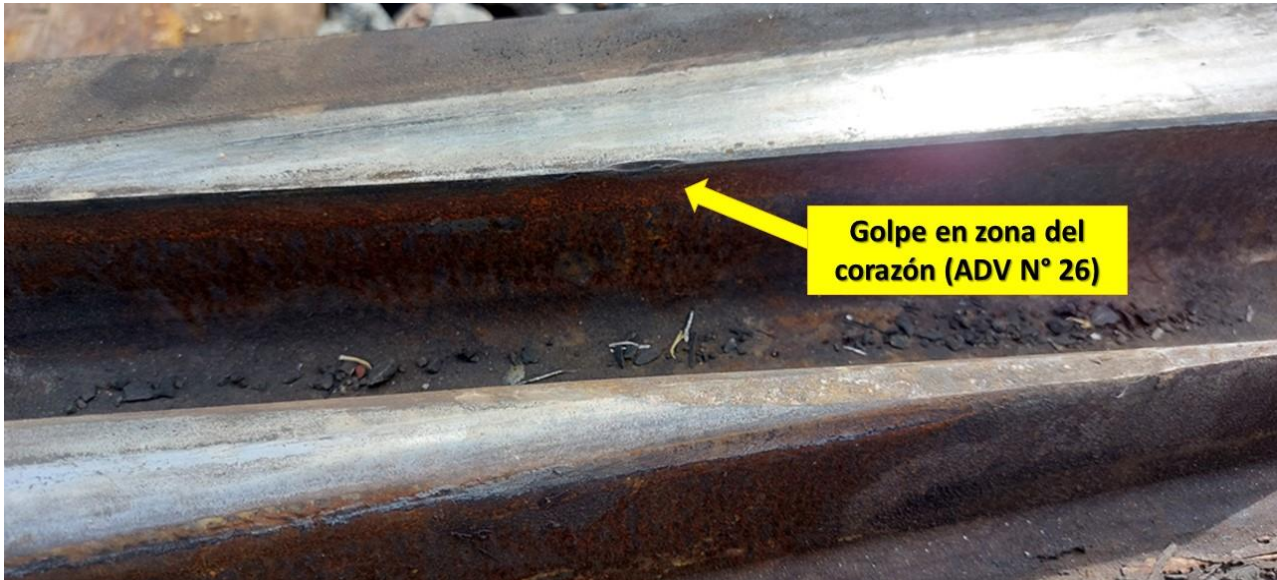
Durante el relevamiento se registró la rotura de fijaciones debido al paso del bogie descarrilado. También se observaron marcas sobre los tirafondos y los durmientes ocasionadas por la pestaña de las ruedas, marcas de montado sobre el hongo del riel y un golpe en el corazón del aparato de vía 26.

Figura 4. Golpe en la zona del corazón del ADV 26. Fuente: JST, 2022

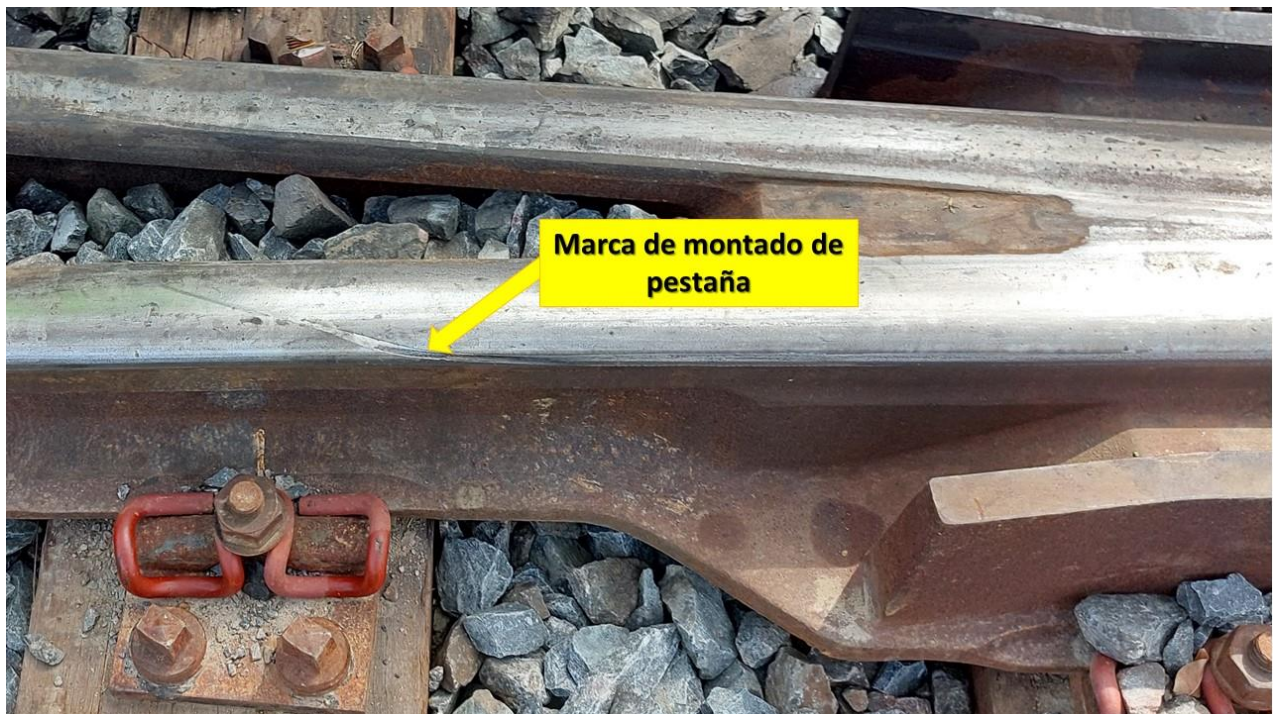
Figura 5. Marca de montado de pestaña sobre el hongo del riel. Fuente: JST, 2022

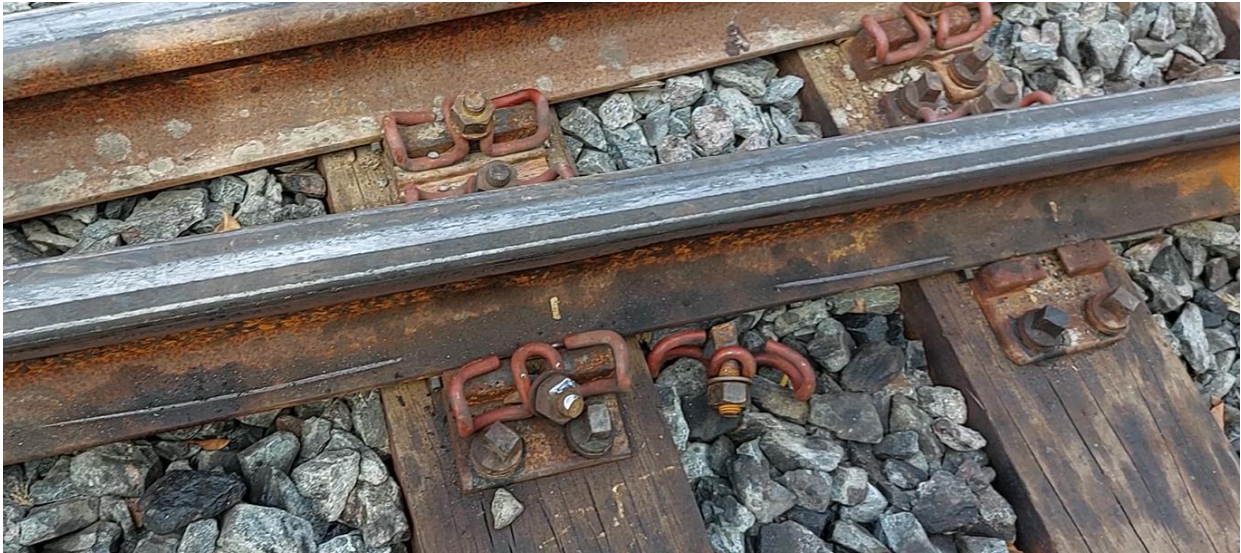
Figura 6. Marca del paso de la pestaña sobre el patín de riel. Fuente: JST, 2022

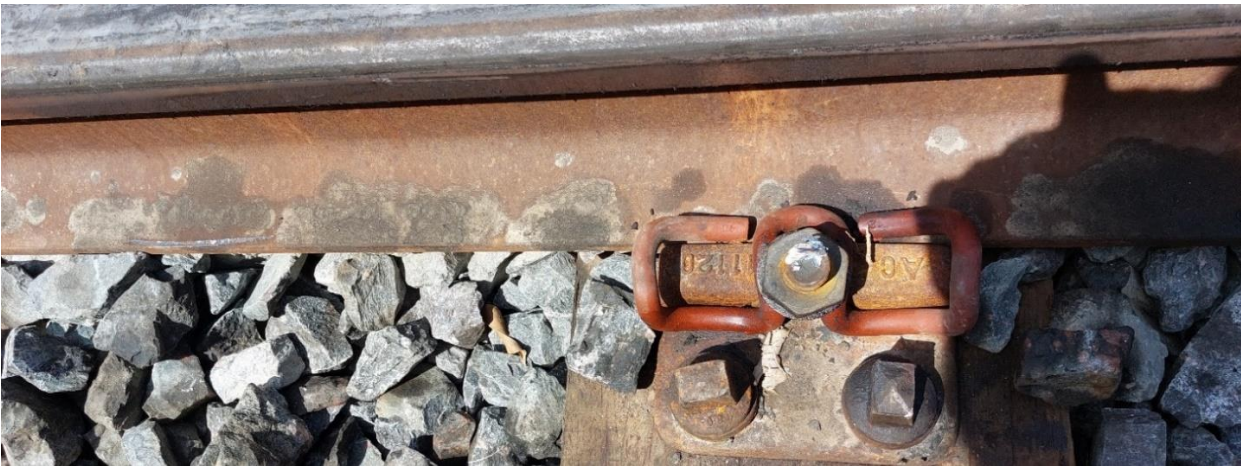
Figura 7. Marca del paso de la pestaña sobre fijaciones. Fuente: JST, 2022

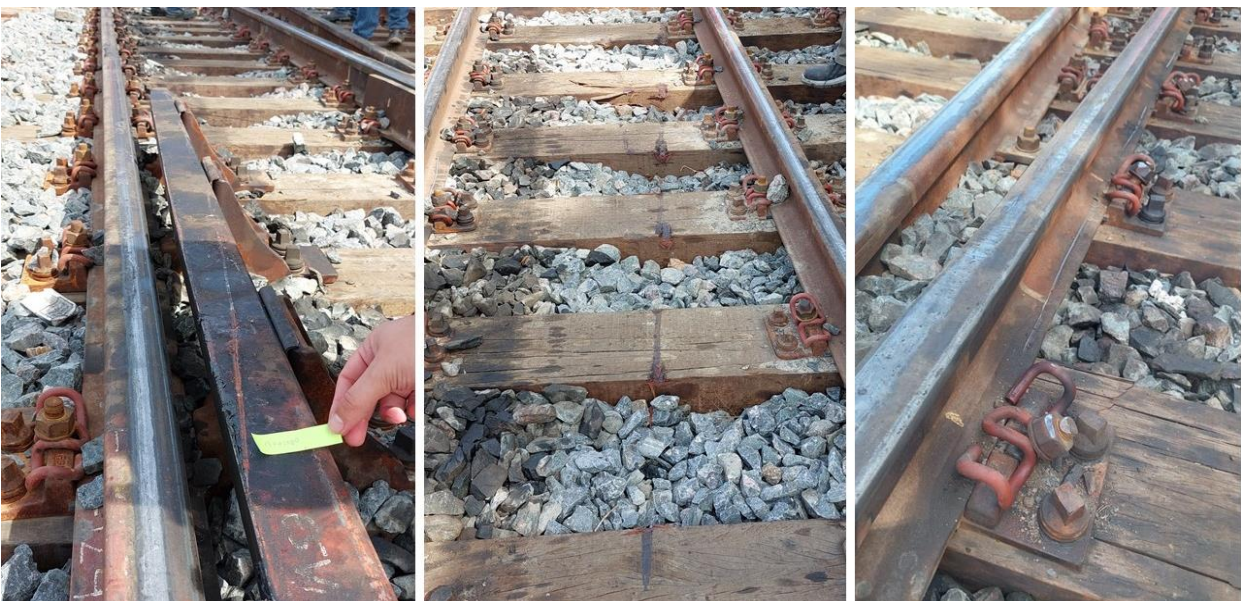
Figura 8. Marcas de montaje sobre contrarriel, durmientes, patín y fijaciones. Fuente: JST, 2022

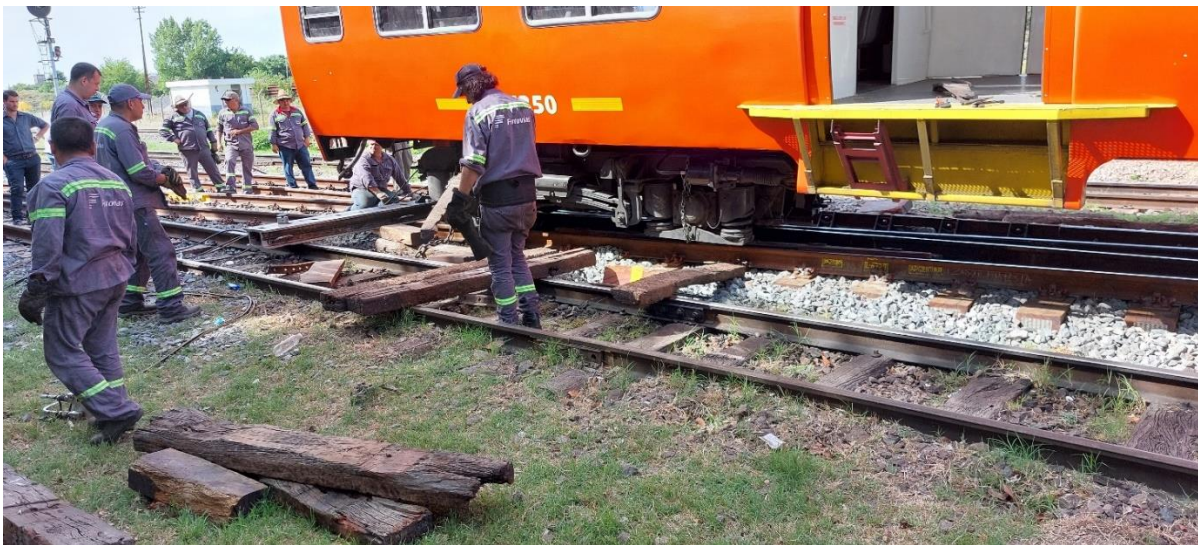
Figura 9. Tareas de encarrilamiento del coche U.4350. Fuente: JST, 2022

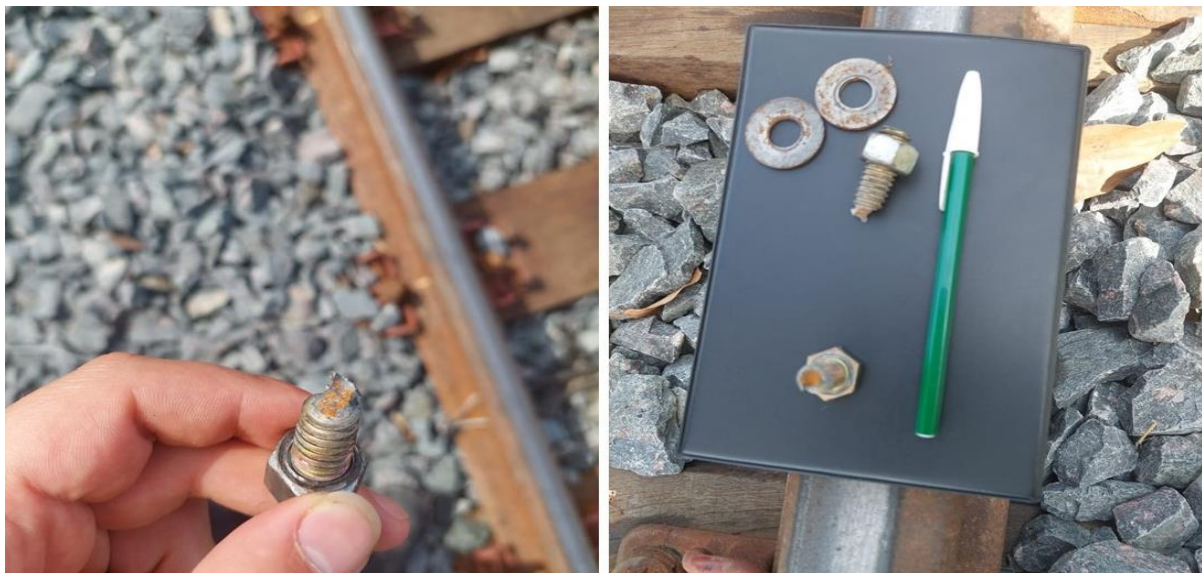
En cercanías del corazón del ADV 26 se encontró un perno fracturado, el cual presentaba un modo de falla dúctil, con desprendimiento de material de su superficie y con presencia de corrosión. Este tornillo tenía la identificación SAE grado 5. No se pudo identificar su procedencia ni función. Se aguarda la confirmación por parte de la empresa de origen.

Figura 10. Tornillos encontrados sobre la vía durante el relevamiento. Fuente: JST, 2022

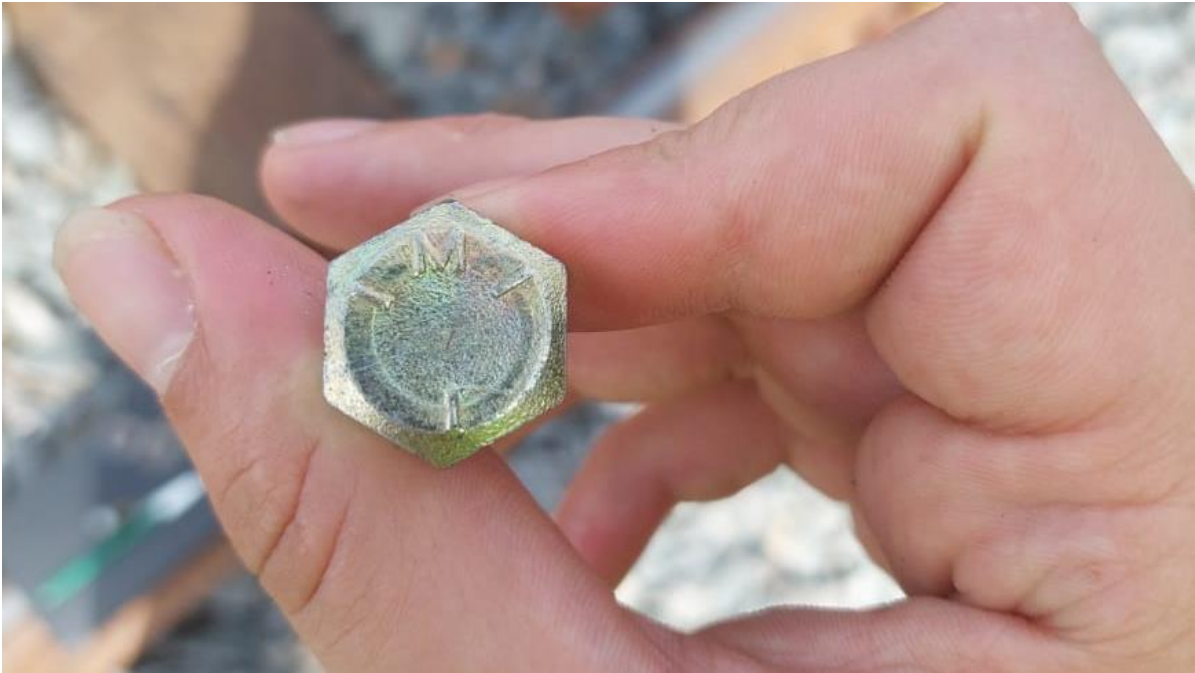
Figura 11. Identificación SAE del tornillo encontrado sobre la vía. Fuente: JST, 2022
