Informe Preliminar de Seguridad Operacional

Descarrilamiento en cercanías de la estación Recreo

Belgrano Cargas y Logística S.A.

22 de septiembre de 2022

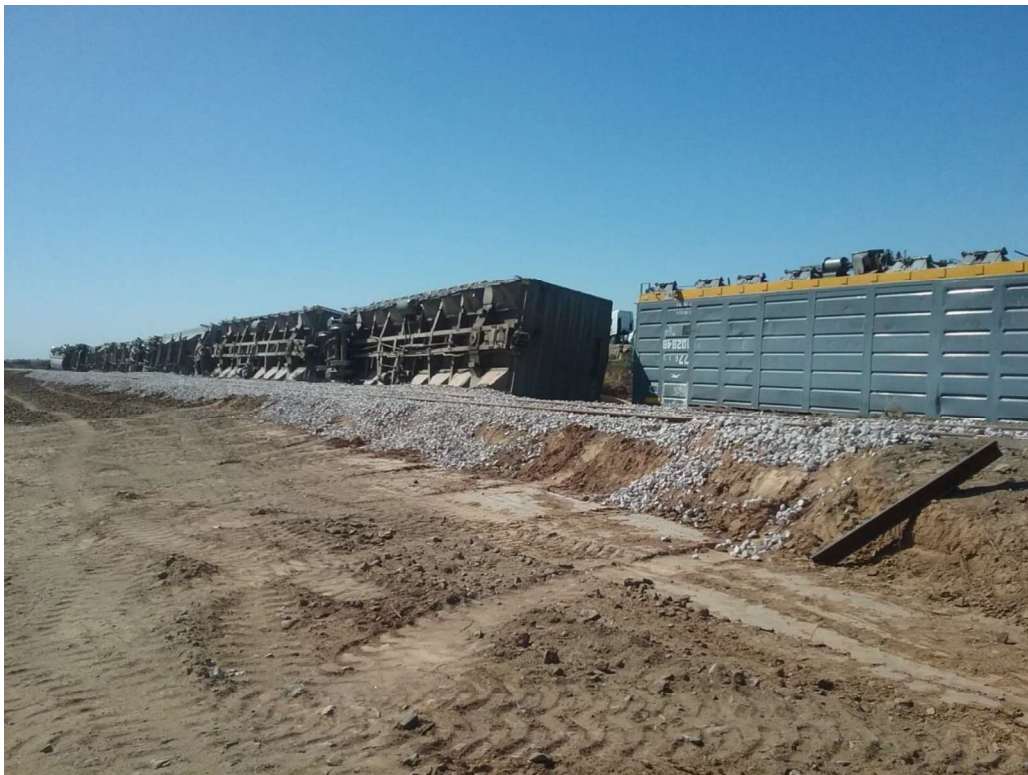
El 22 de septiembre de 2022, el tren de carga N° 1408, conformado por la locomotora 9725 y 29 vagones, partió de la estación Frías, ubicada en la provincia de Santiago del Estero, con destino a Puerto San Martín. A la 1:35 aproximadamente, mientras circulaba por el ramal CC de la línea Belgrano, el tren sufrió un descarrilamiento y vuelco de 8 vagones en las inmediaciones de la estación Recreo, en la provincia de Catamarca.

Figura 1. Vista de los vagones afectados por el suceso. Fuente: JST, 2022

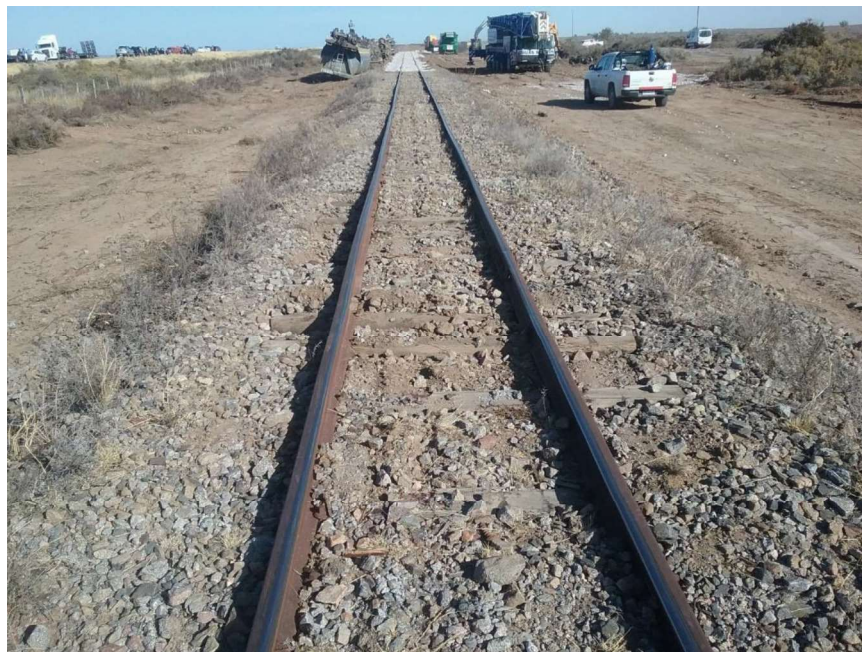
Figura 2. Vista general del tramo de superestructura de vía donde ocurrió el suceso. Fuente: JST, 2022

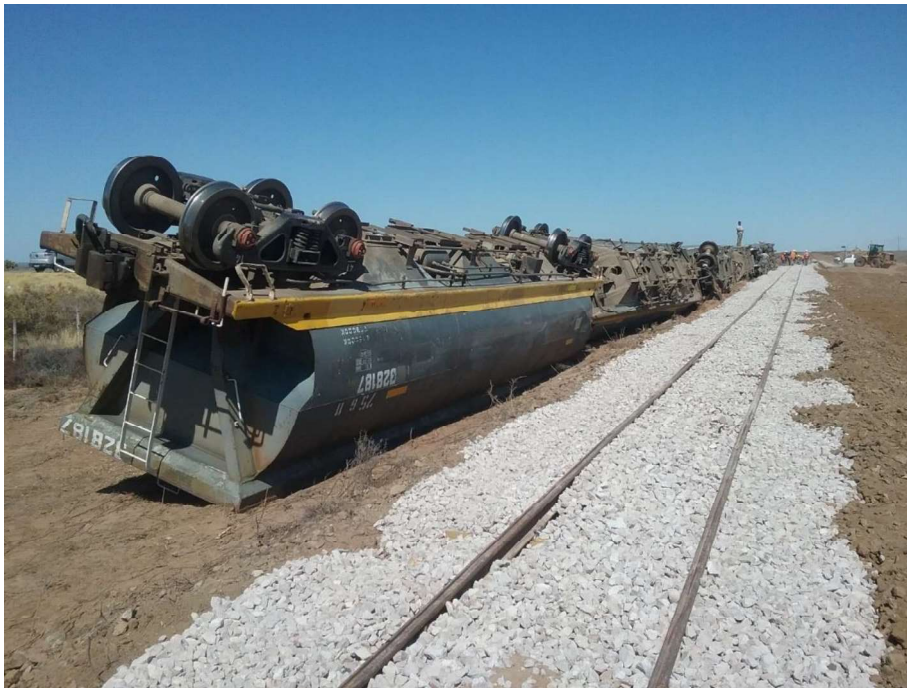
Durante el relevamiento se observaron los últimos ocho vagones de la formación descarrilados y volcados hacia la izquierda, posicionados al margen de la vía en sentido de la marcha del tren.

Figura 3. Vista de los vagones descarrilados y volcados hacia la izquierda, en sentido de la marcha del tren. Fuente: JST, 2022

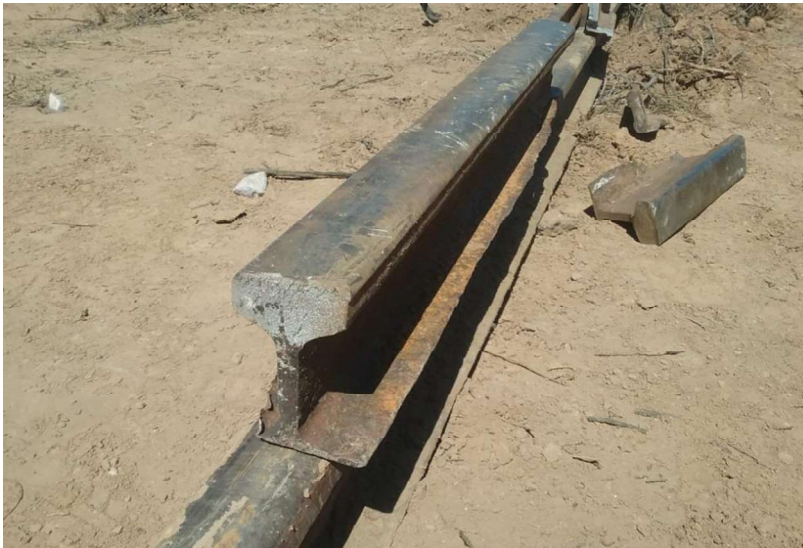
En el campo se observaron daños en la superestructura de vía, particularmente rieles fracturados, durmientes de madera partidos y marcados y fijaciones afectadas.

Figura 4. Riel fracturado en el lugar del suceso. Fuente: JST, 2022

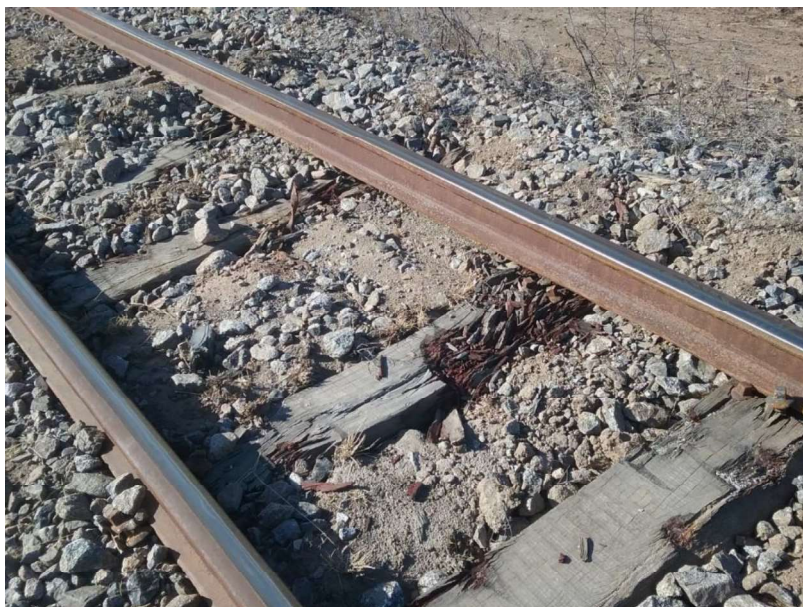
Figura 5. Durmientes partidos y marcados metros antes del lugar del suceso. Fuente: JST, 2022

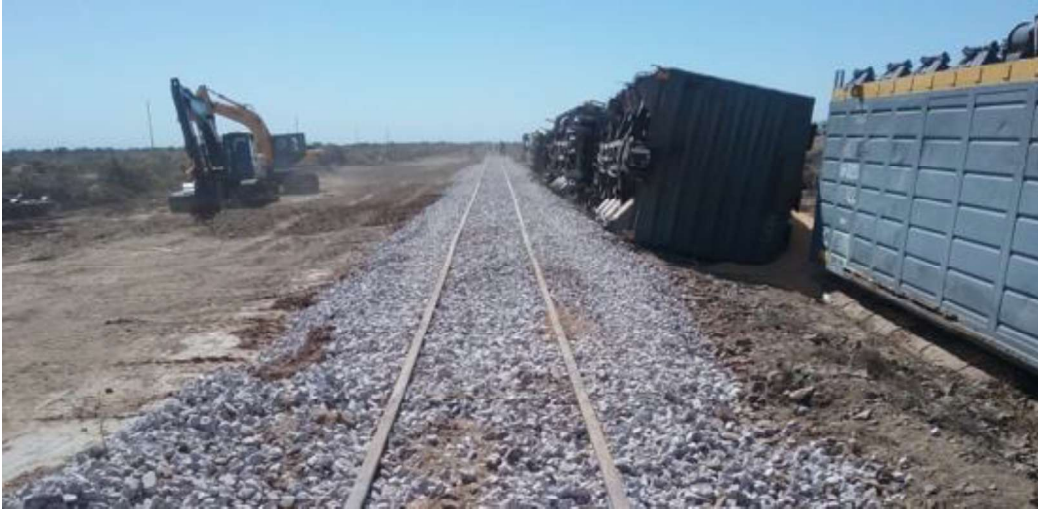
También se registraron daños en el material rodante. Algunos vagones tolvas se encontraban golpeados y con desprendimiento de sus boguies.

Figura 6. Vagones tolva con desprendimiento de sus boguies. Fuente: JST, 2022
