| INFORME BÁSICO (U) | DNISF |

| ID | TIPO | FECHA | HORA | HORA UTC |
|---|---|---|---|---|
| EX-2022-64733536-APN-JST#MTR | Accidente | 15/09/2022 | 15:00 | 18:00 |

| RESEÑA | CATEGORÍA DEL SUCESO | Descarrilamiento |

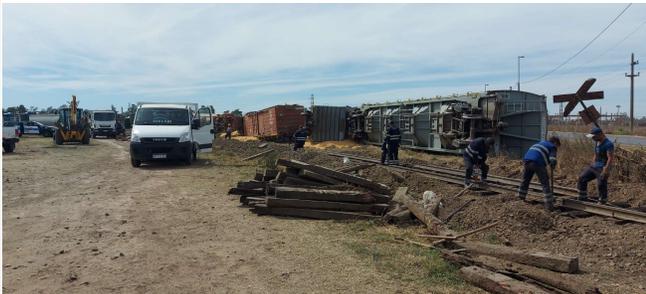
Durante el relevamiento se observaron 100 metros aproximadamente de superestructura de vía con daños de importancia. Luego del accidente, se encarrilaron dos de los vagones afectados y una locomotora auxiliar retrocedió el tren hasta la estación Timbúes. El 17 septiembre, personal de BCyL logró retirar con una grúa los 5 vagones que habían volcado a un margen de la vía, despejando la zona del suceso.

Fig. 1. Imagen de la zona del descarrilamiento.

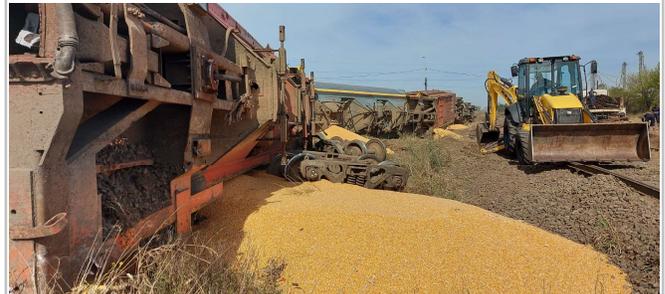
Fig. 2. Vagones volcados con pérdida de carga de maíz.

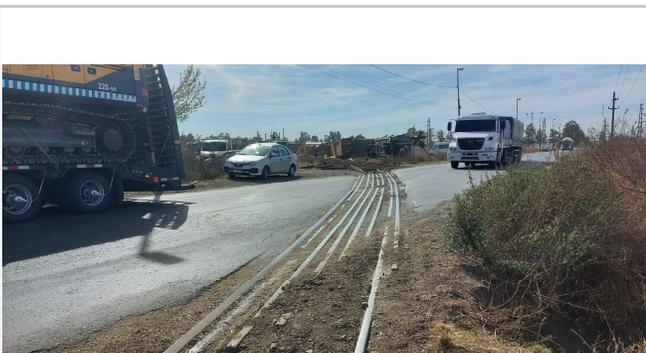
Fig. 3. Paso a nivel de la calle Presidente Perón.

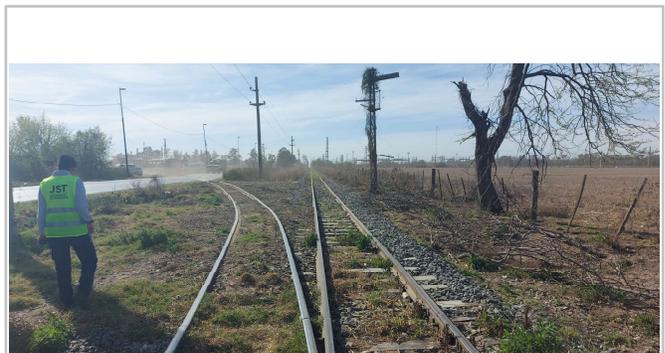
Fig. 4. Imagen de la vía principal del ramal F7.
