INFORME PRELIMINAR DE SUCESO FERROVIARIO

Choque de tren de carga con una formación estacionada en Patio Parada (2)

Rosario, provincia de Santa Fe

29 de junio de 2022

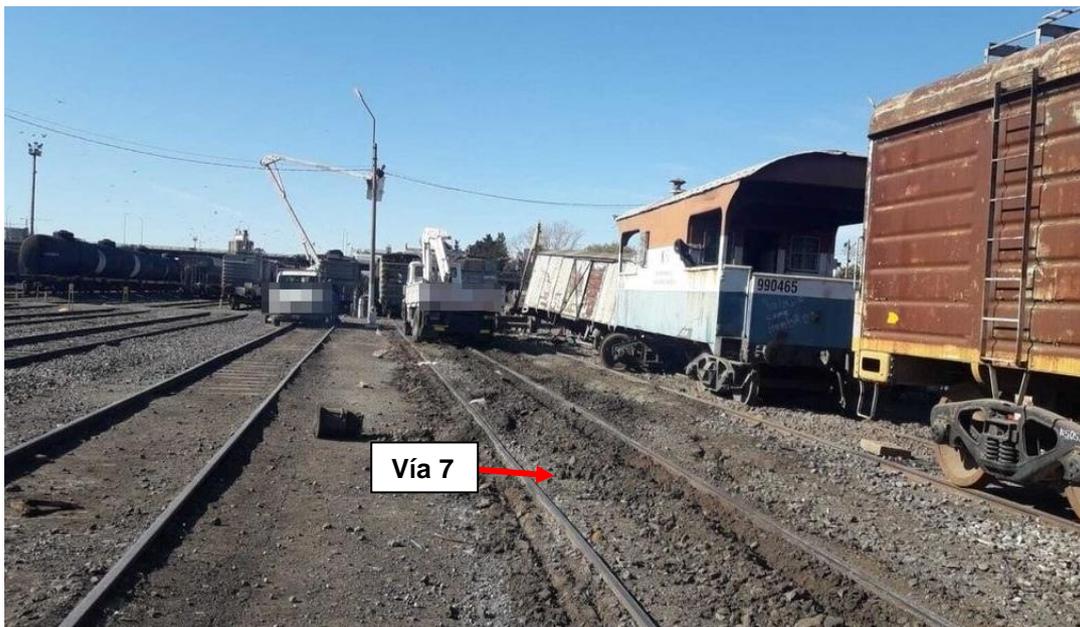
Figura 1. Vista de la vía 7 el día posterior al suceso. Fuente: JST, 2022

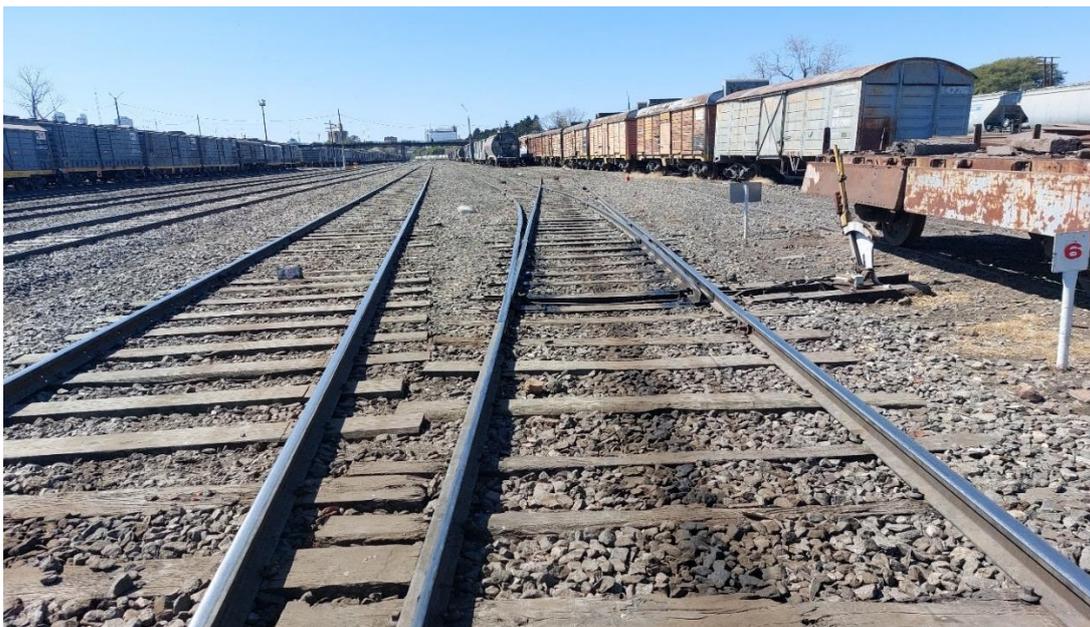
Figura 2. Vista de la vía 7 y del cambio. Fuente: JST, 2022

Algunos cambios de la playa se encuentran señalizados con señales luminosas. No obstante, se observó que el cambio anterior al sector donde se produjo el choque (ver figura 2), no estaba acompañado de señales, al igual que otros cambios ubicados en la playa. La influencia del sistema de señalización se encuentra en proceso de análisis.

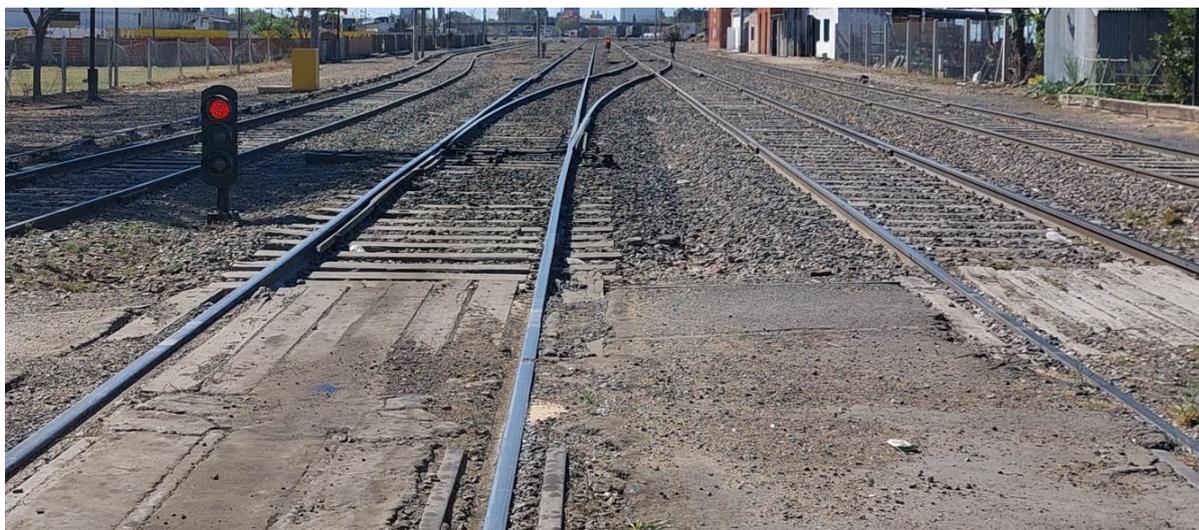
Figura 3. Inicio de la playa en el PAN Carriego. Fuente: JST, 2022

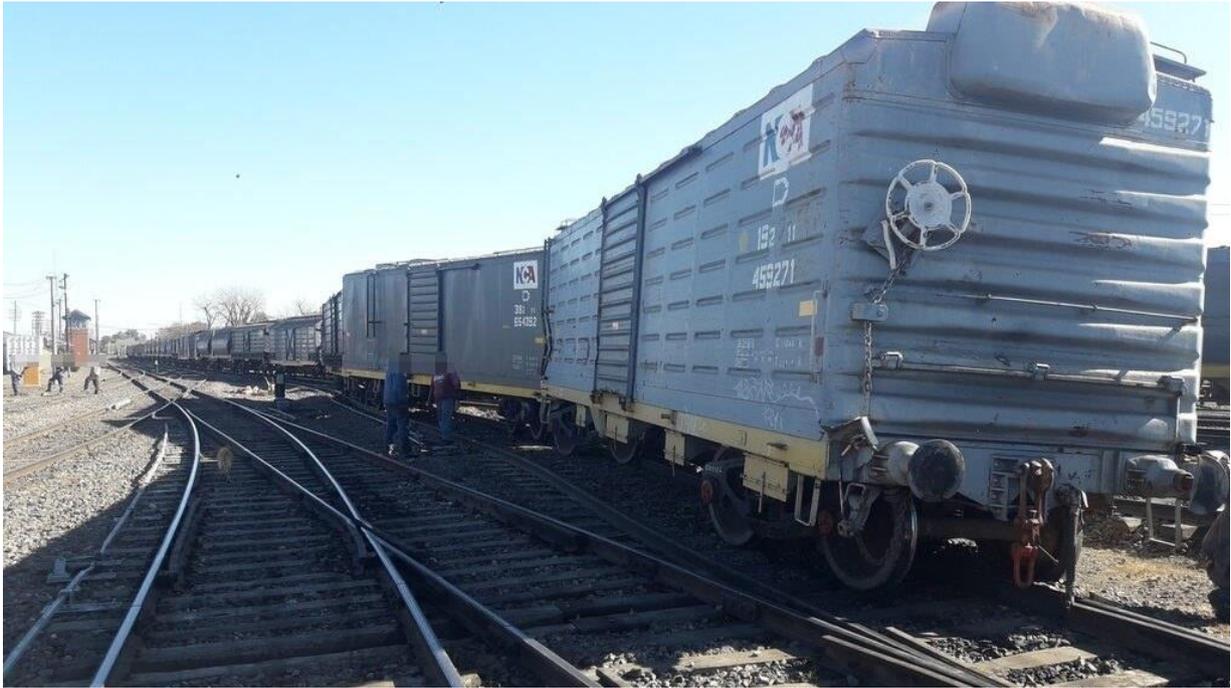
Al momento de arribar los investigadores a la zona del suceso, gran parte de la formación ya no se encontraba en el lugar. El vagón 459271 fue el primero que se halló en sentido de la marcha del tren. El último vagón observado se encontraba a la altura del PAN Carriego.

Figura 4. Parte de la formación descarrilada con el vagón 459271 a la cabeza. Fuente: JST, 2022

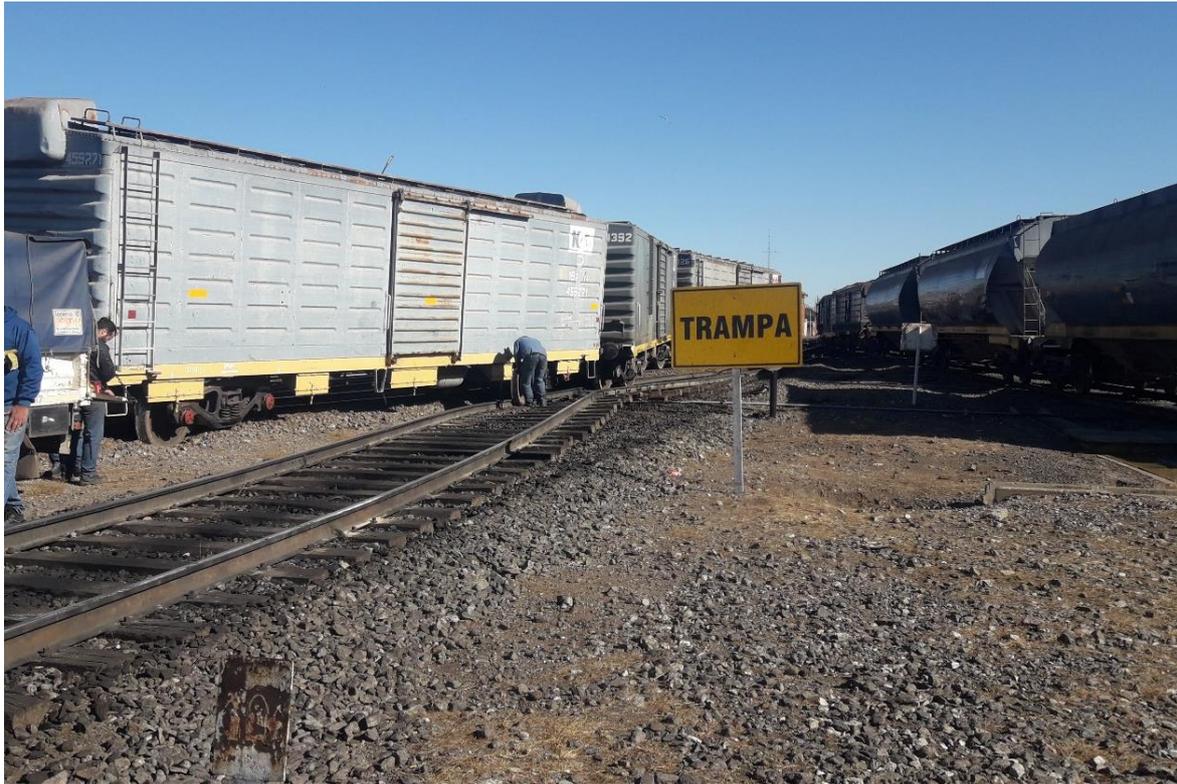
En el día posterior al suceso, se observó que, a la altura del vagón 459271, se encontraban rieles doblados y durmientes marcados. También se registraron daños en las barras de transmisión de una trampa de la playa de maniobras.

Figura 5. Daños a la altura del vagón 459271 (lado izquierdo). Fuente: JST, 2022
