INFORME PRELIMINAR DE SUCESO FERROVIARIO

Expediente: EX2022-63075018-APN-JST#MTR

Título: Descarrilamiento de tren de pasajeros en la playa de maniobras Empalme Norte

Tren y operadora: tren 8412, locomotora A605. SOFSE

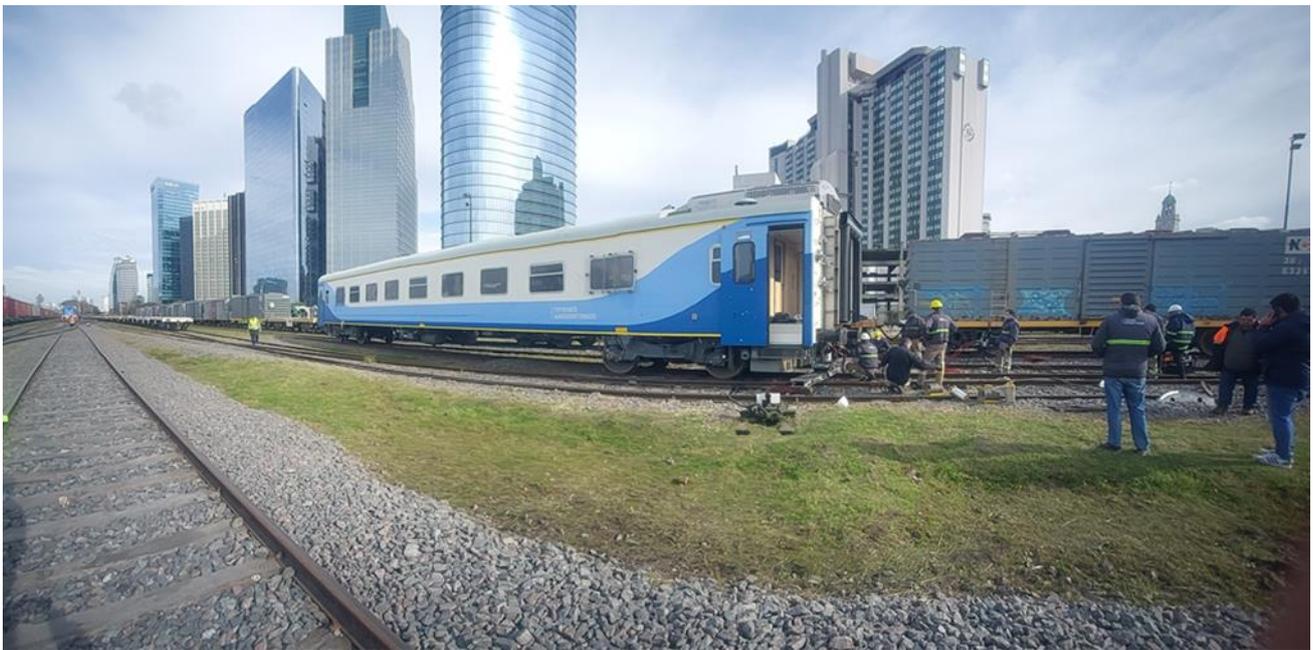
El 22 de junio de 2022, a las 00:35 aproximadamente, el tren 8412 sufrió el descarrilamiento de los coches CPA 038 y FS 014 mientras circulaba por el aparato de vía (ADV) que permite el ingreso a la playa de maniobras Empalme Norte, ubicada en el barrio porteño de Retiro. El tren no tenía pasajeros al momento del accidente, ya que se encontraba realizando la operación de traslado de coches de larga distancia hacia el taller ferroviario de Tolosa.

Figura 1. Coche CPA 038 descarrilado en la playa Empalme Norte del barrio porteño de Retiro. Fuente: JST 2022

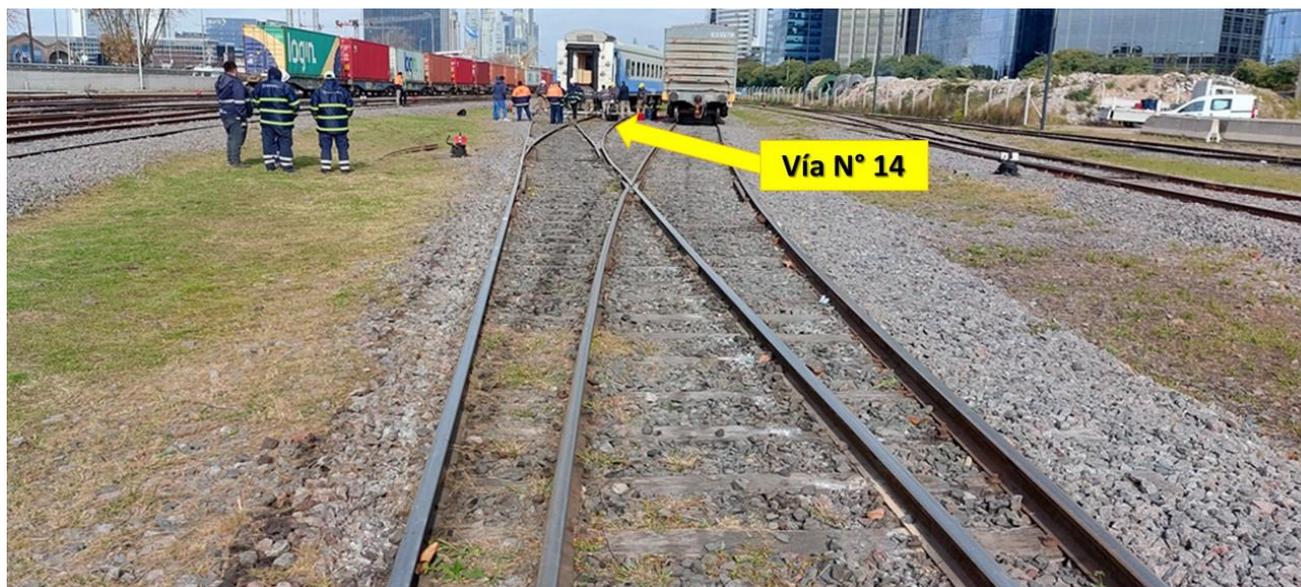
Figura 4. Aparato de vía de ingreso a la vía 14 de la playa de maniobras Empalme Norte. Fuente: JST, 2022

Como consecuencia del descarrilamiento de los coches CPA 038 y FS 014, la vía 14 y el ADV de entrada a la playa Empalme Norte sufrieron el desplazamiento de la superestructura.

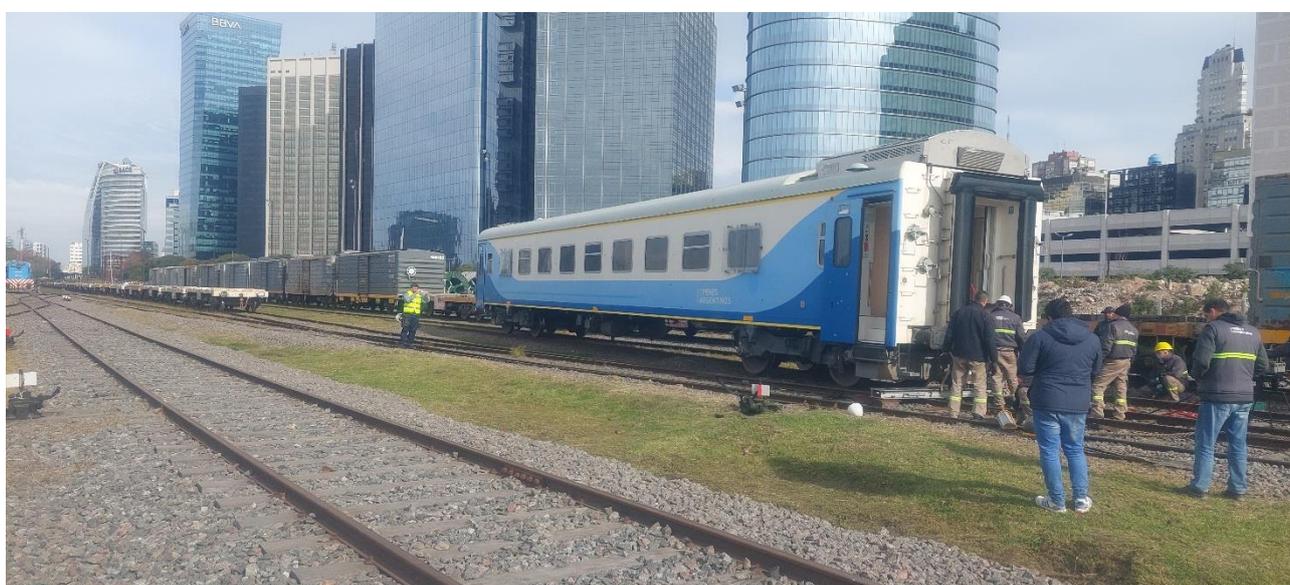
Figura 6. Coche CPA 038 en proceso de encarrilamiento. Fuente: JST, 2022

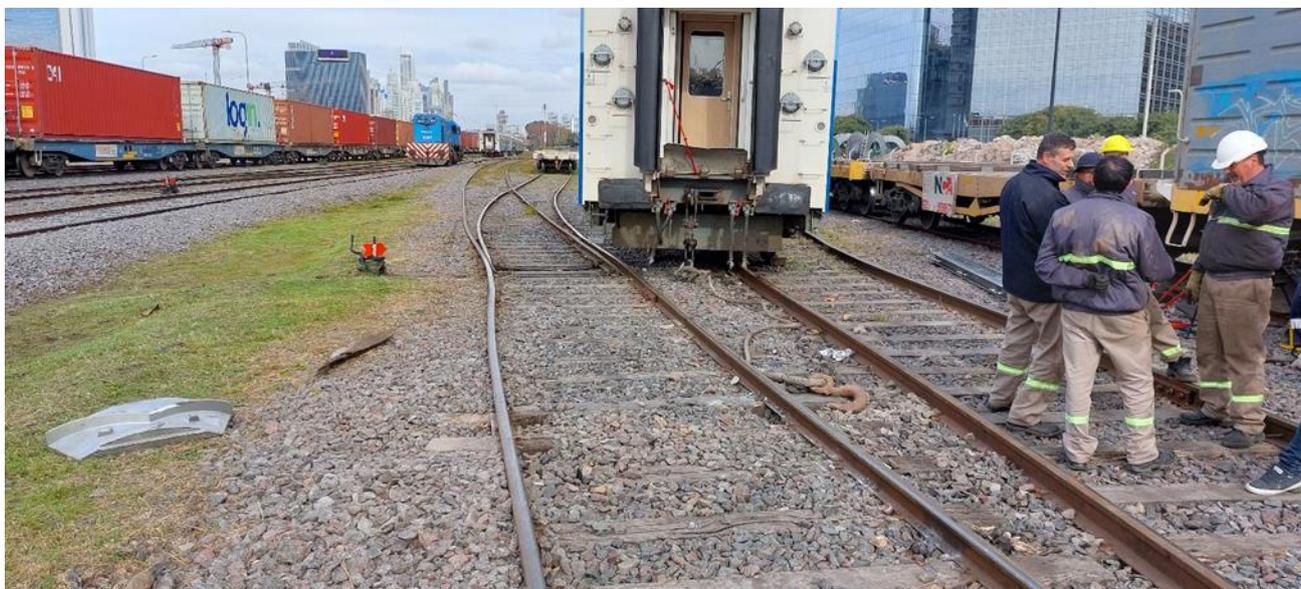
El descarrilamiento derivó en el cierre de la vía 14 y las vías adyacentes a lo largo del día del suceso. La vía quedó expedita luego de la remoción de los coches afectados y de las tareas de personal de vía y obra que subsanaron el desplazamiento de la superestructura.

Figura 8. Vía 14 y vías adyacentes afectadas por el descarrilamiento del coche CPA 038. Fuente: JST, 2022

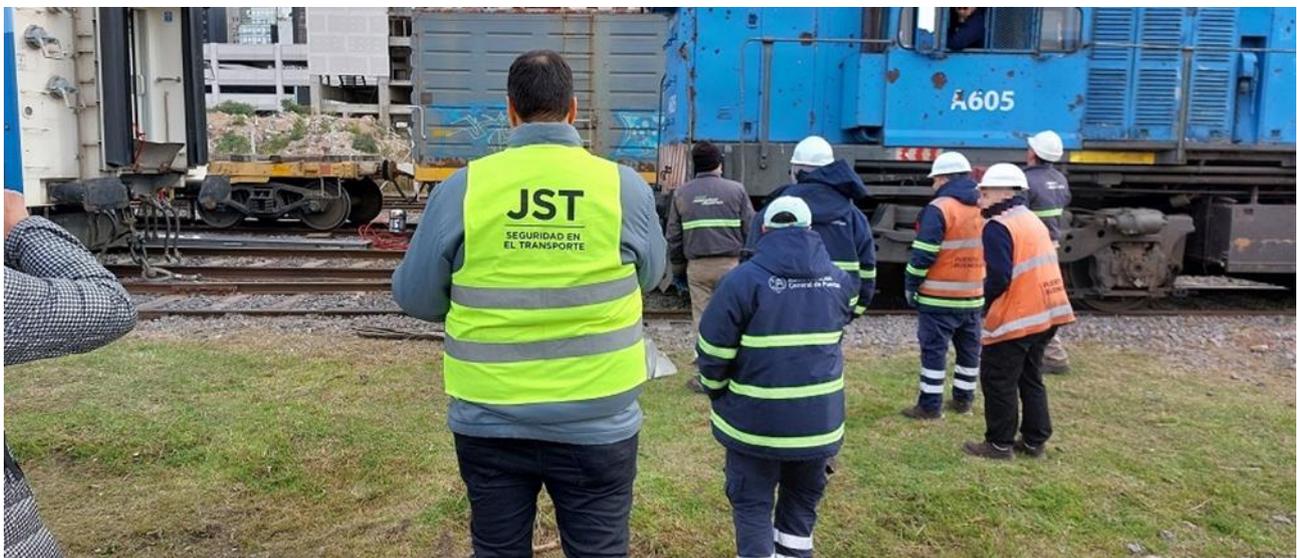
Los daños de los coches descarrilados se encuentran en proceso de análisis. No se registraron daños en la locomotora A605.

Figura 9. Tareas de encarrilamiento a cargo de la locomotora A605. Fuente: JST, 2022
