# **Informe Preliminar de Seguridad Operacional**

Descarrilamiento en la estación General Güemes

Línea Belgrano

Tren N° 1301, coche motor N° 2619

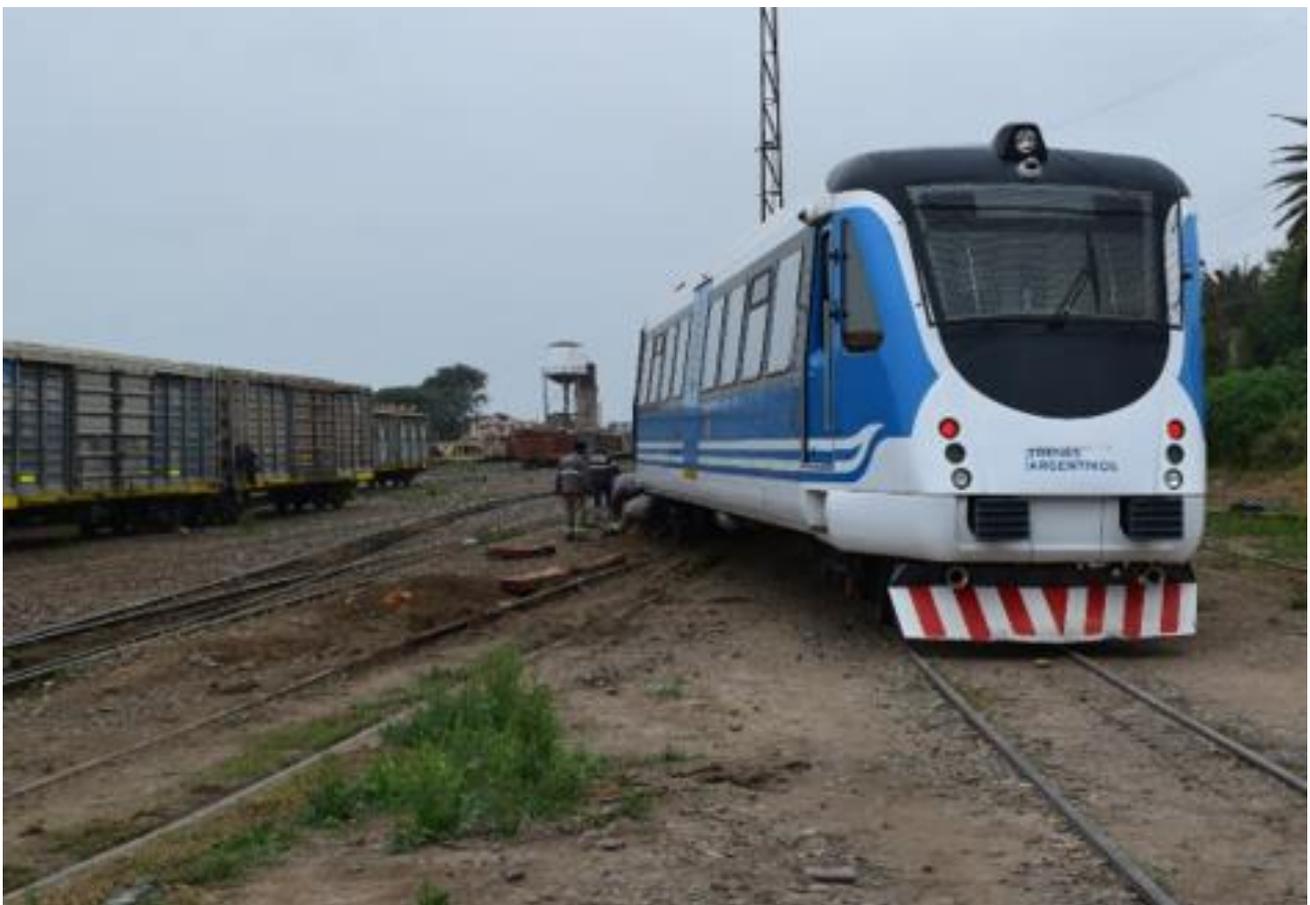
Figura 1. Coche motor N° 2619 descarrilado. Fuente: JST, 2022

El coche motor que sufrió el descarrilamiento quedó ubicado dentro del cuadro de la estación General Güemes, interrumpiendo la vía de circulación. A su vez, el primer módulo del coche motor obstruyó la vía desviada.

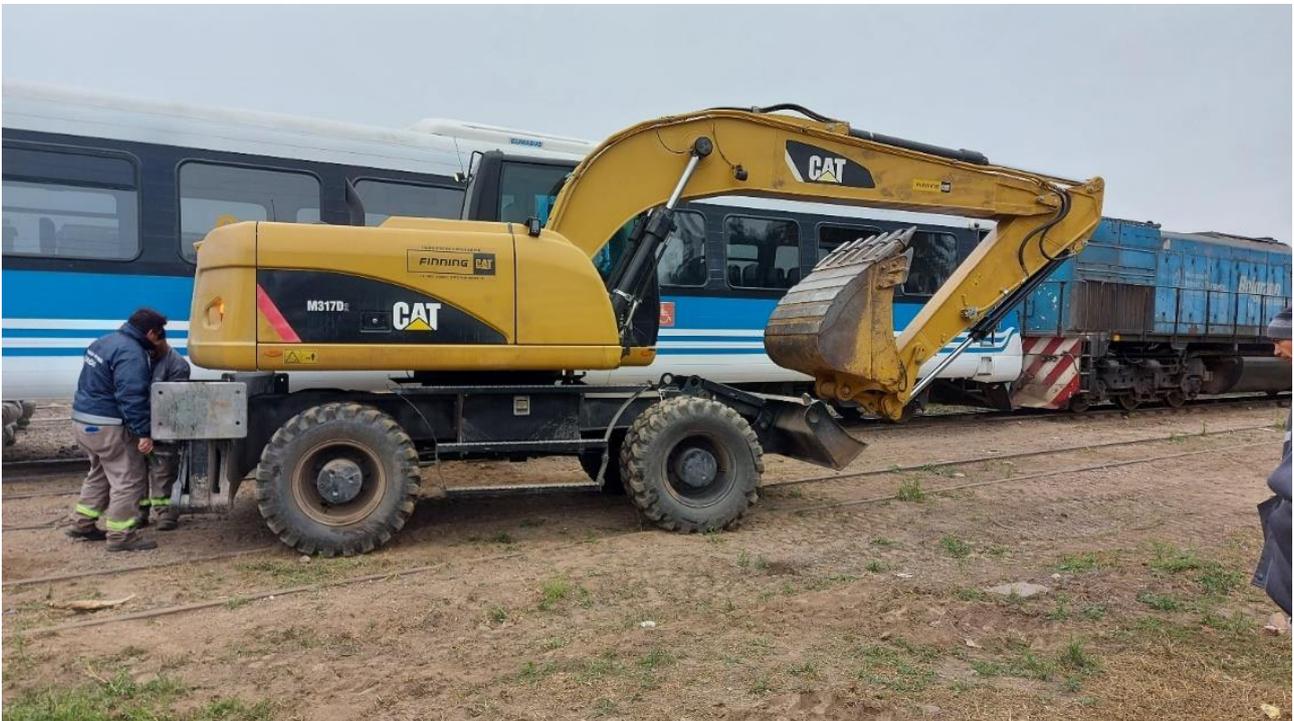
Figura 3. Trabajos de encarrilamiento con grúa y locomotora auxiliar. Fuente: JST, 2022

En el lugar del accidente se hicieron presentes operarios de mecánica y material rodante para las tareas de encarrilamiento y revisión de vía, quienes fueron asistidos por una grúa y una locomotora auxiliar.
