## INFORME PROVISIONAL DE SUCESO FERROVIARIO

Título: Descarrilamiento de tren de carga en cercanías del paso a nivel Hornos

Tren y operadora: Tren C52/2271, locomotora 9456. BCyL

Lugar: Caseros, partido de Tres de Febrero, provincia de Buenos Aires

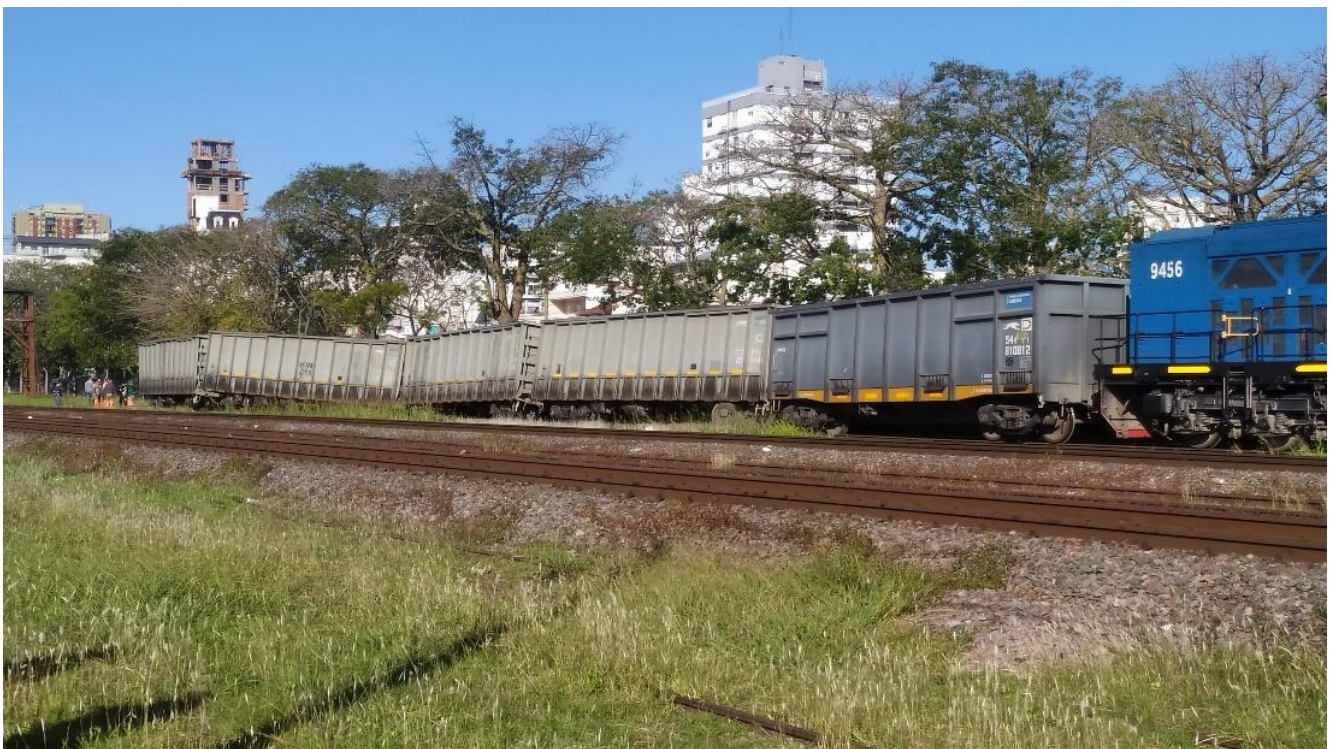
Figura 1. Vista general del tren C52/2271 involucrado en el accidente. Fuente: JST, 2022

El descarrilamiento de 6 vagones cargados con carbón obstruyó la circulación del ramal Caseros-Haedo y el paso a nivel Hornos. Los vagones desafectados fueron retirados de la zona del suceso por una locomotora auxiliar y trasladados al patio Alianza de Tres de Febrero.

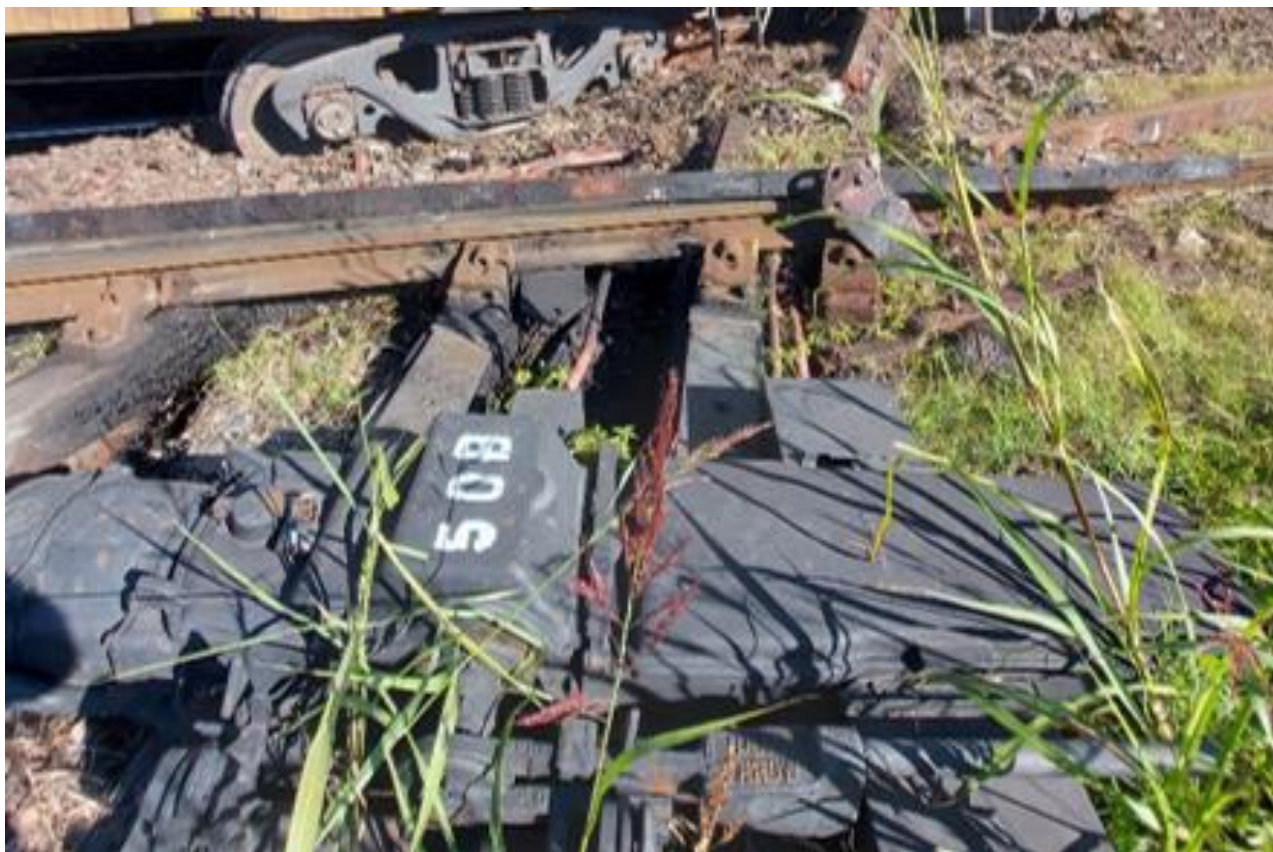
Figura 2. Máquina de cambio del ADV 50 B. Fuente: Archivo JST 2022

Los accionamientos de la máquina de cambio 50 B sufrieron daños producto del descarrilamiento. También se registraron daños en los rieles y en las juntas aisladas para el sistema de señalamiento que forman parte de la superestructura de vía.

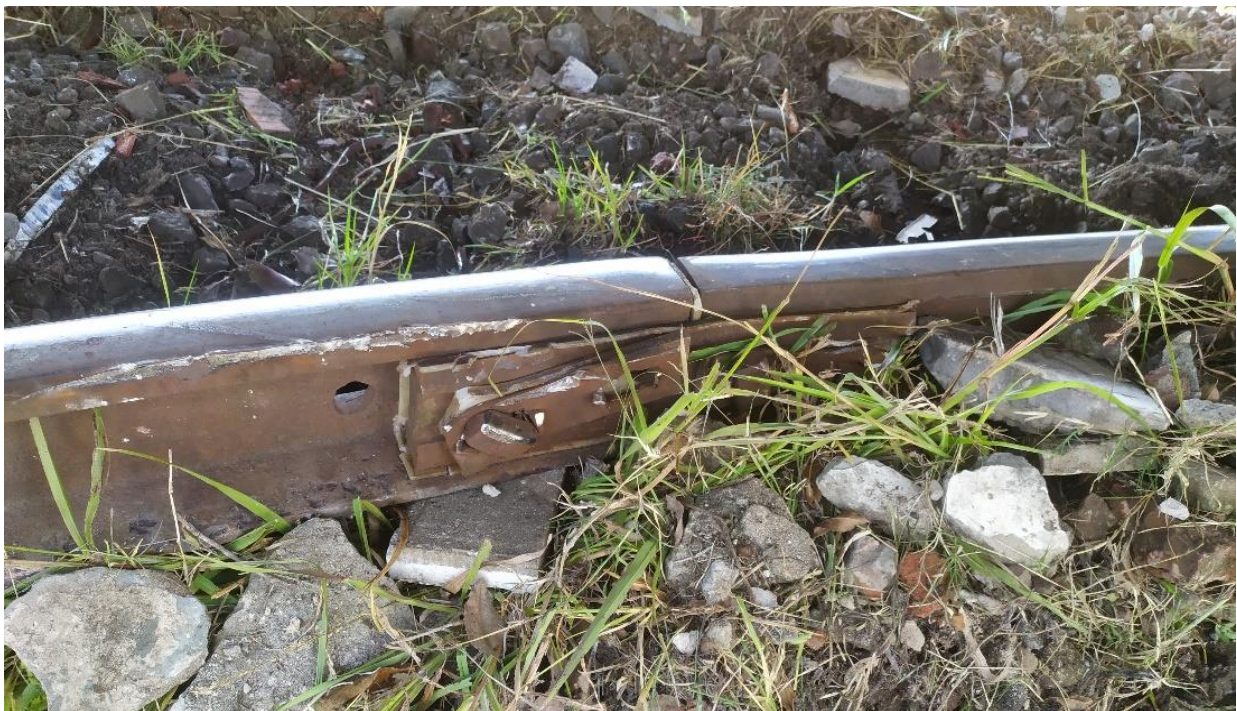
Figura 3. Daños en la junta aislada para señalamiento. Fuente: JST, 2022

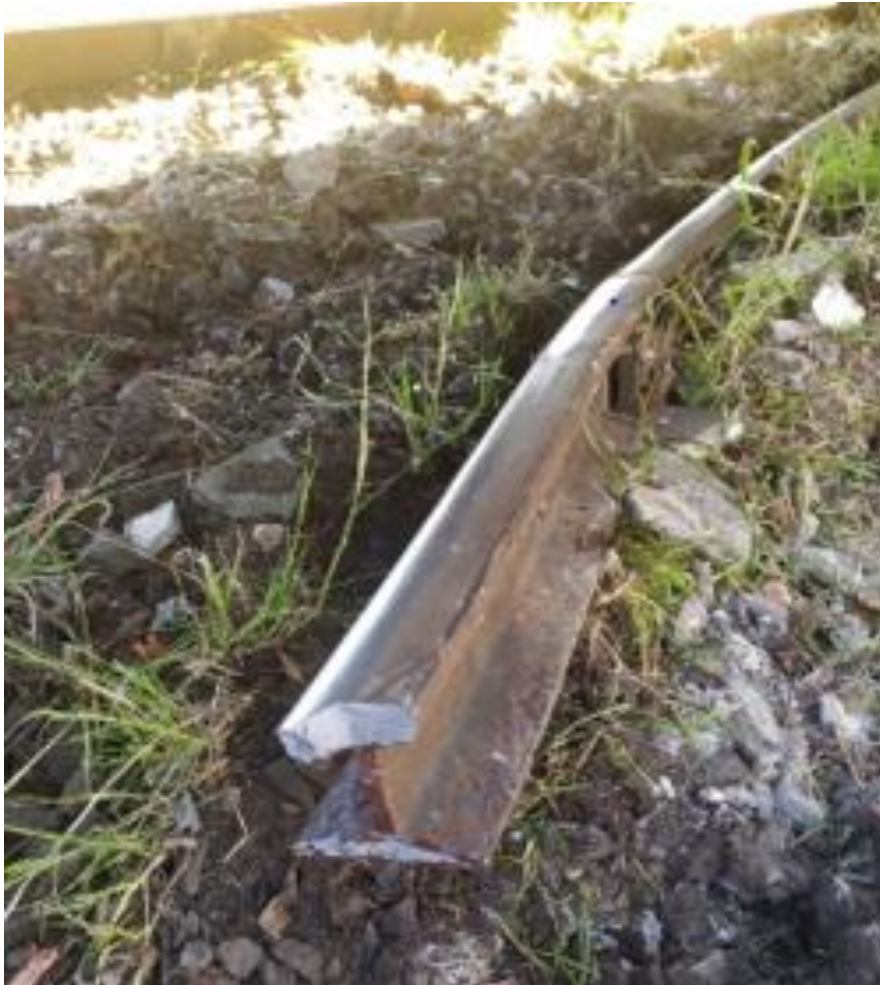
Figura 4. Riel partido. Fuente: JST, 2022
