INFORME PRELIMINAR DE SUCESO FERROVIARIO

Expediente: EX-2023-101820312- -APN-JST#MTR

Título: Descarrilamiento del tren de carga 800/45C en cercanías de la estación San Martín de Tours, López, Santa Fe

Empresa operadora: Nuevo Central Argentino Sociedad Anónima (NCA)

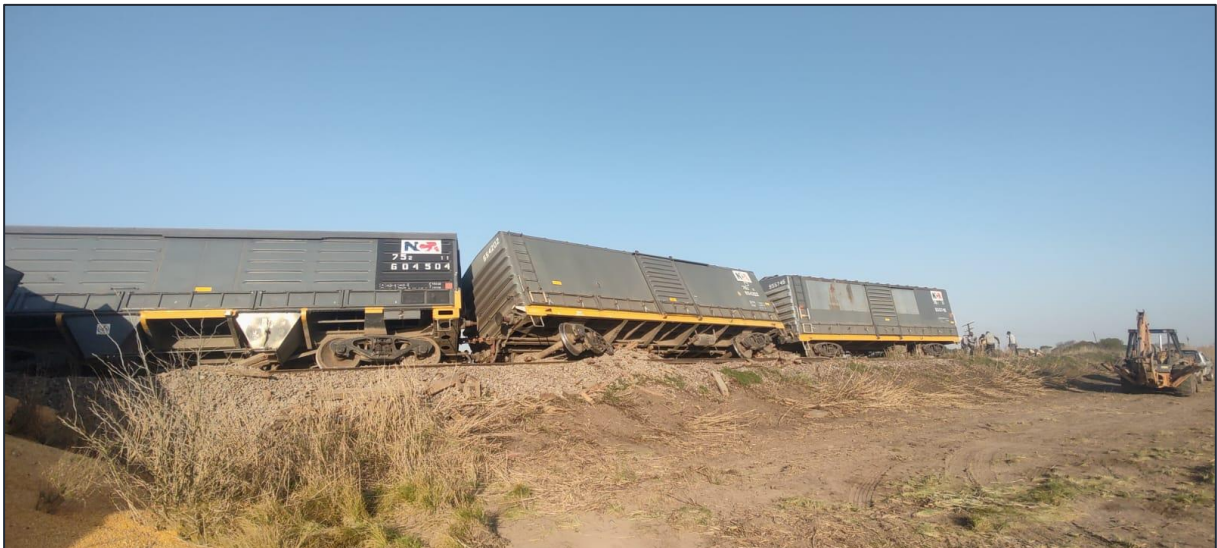
Figura 1. Vagones descarrilados. Fuente: JST 2023

En el descarrilamiento se vieron afectados 11 de los 57 vagones del tren 800/45C (posiciones a confirmar). Algunos de ellos volcaron sobre el lateral de la vía y perdieron parte de su carga.

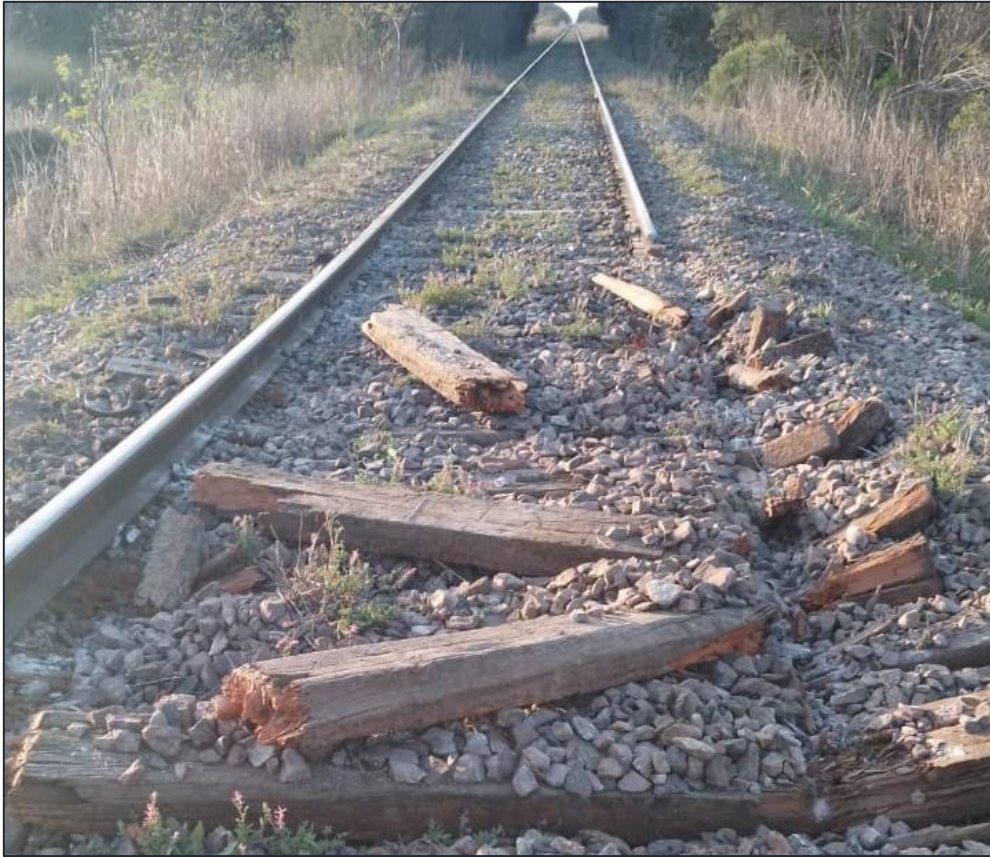
En la vía se registraron daños de gravedad, particularmente en durmientes y rieles, los cuales sufrieron roturas y quebraduras, quedando inutilizables.

Figura 2. Durmientes de madera quebrados. Fuente: JST 2023

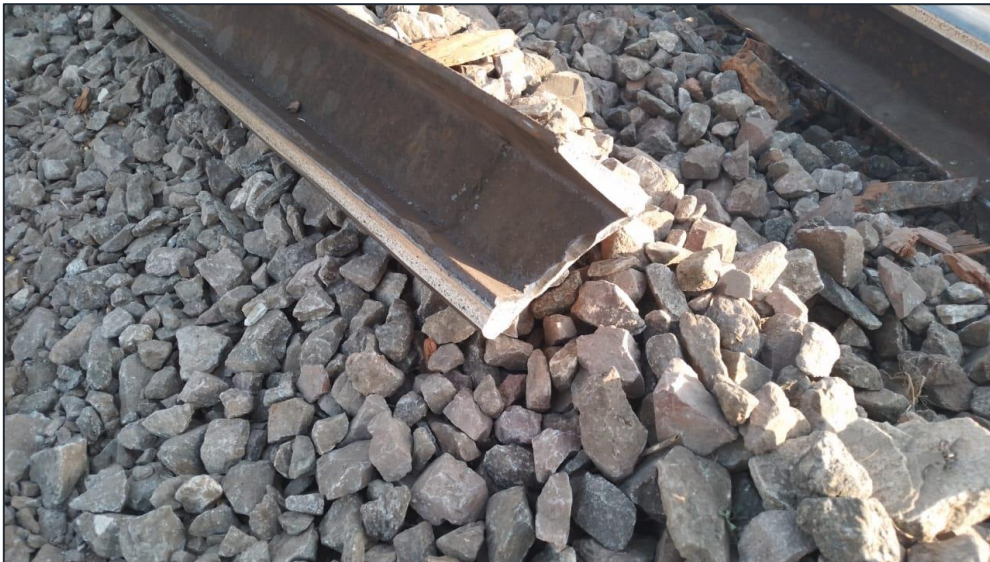
Figura 3. Riel partido. Fuente: JST 2023

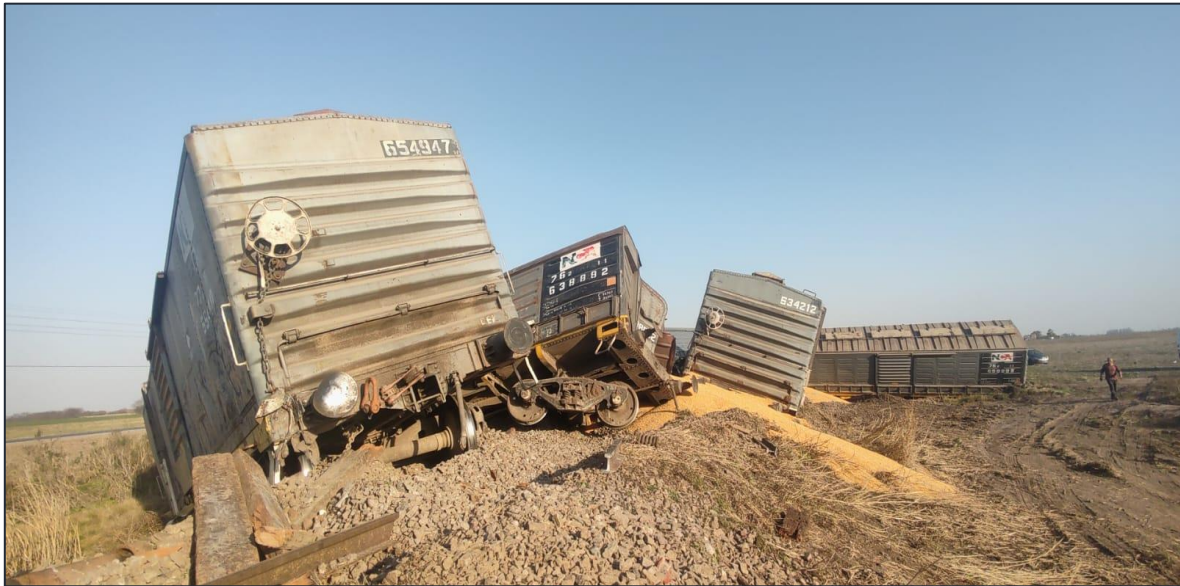
Algunos de los vagones afectados en el suceso sufrieron abolladuras en la estructura del bastidor y la carrocería, así como el desprendimiento de los bogies. También registraron pérdida de carga.

Figura 4. Daños en los bogies y pérdida de carga. Fuente: JST 2023
