## INFORME DE AVANCE

Expediente: EX-2022-51422139- -APN-JST#MTR

Título: Análisis sobre los restos de la balsa salvavidas presumiblemente del B/P Repunte

Dirección Nacional de Investigación de Sucesos Marítimos Fluviales y Lacustres

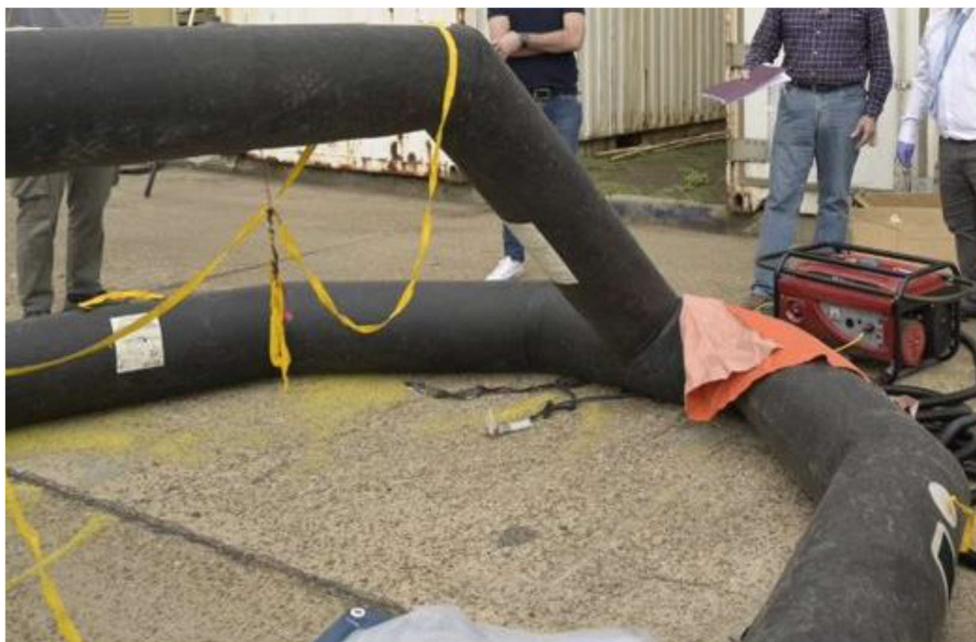
Figura 1. Restos de la balsa salvavidas inflada.

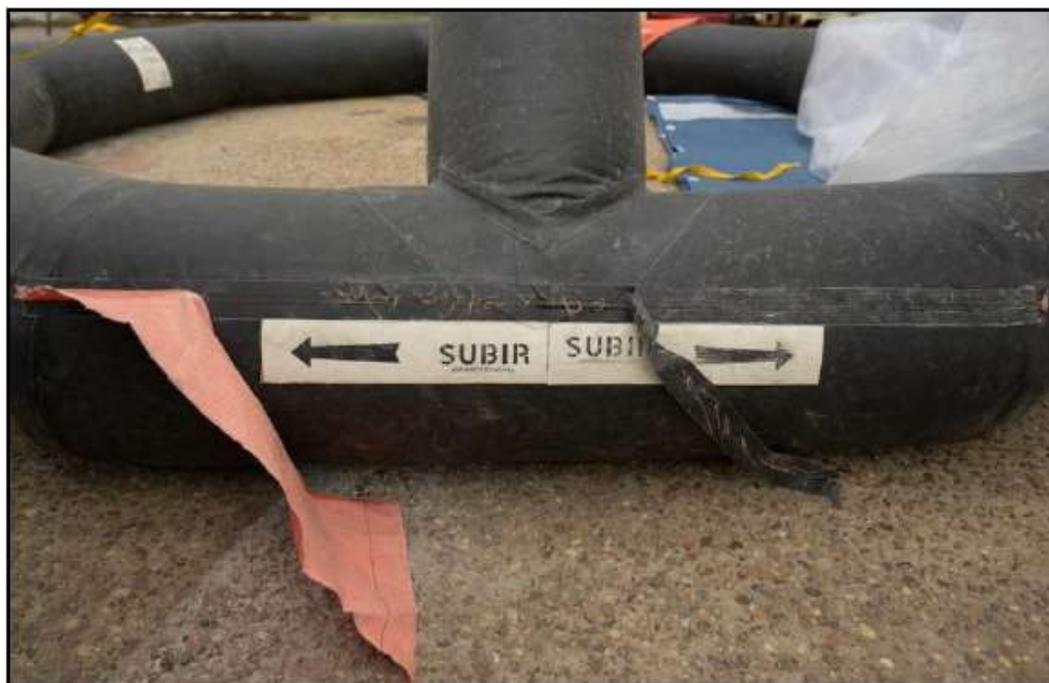
Figura 2. Restos de la balsa salvavidas inflada

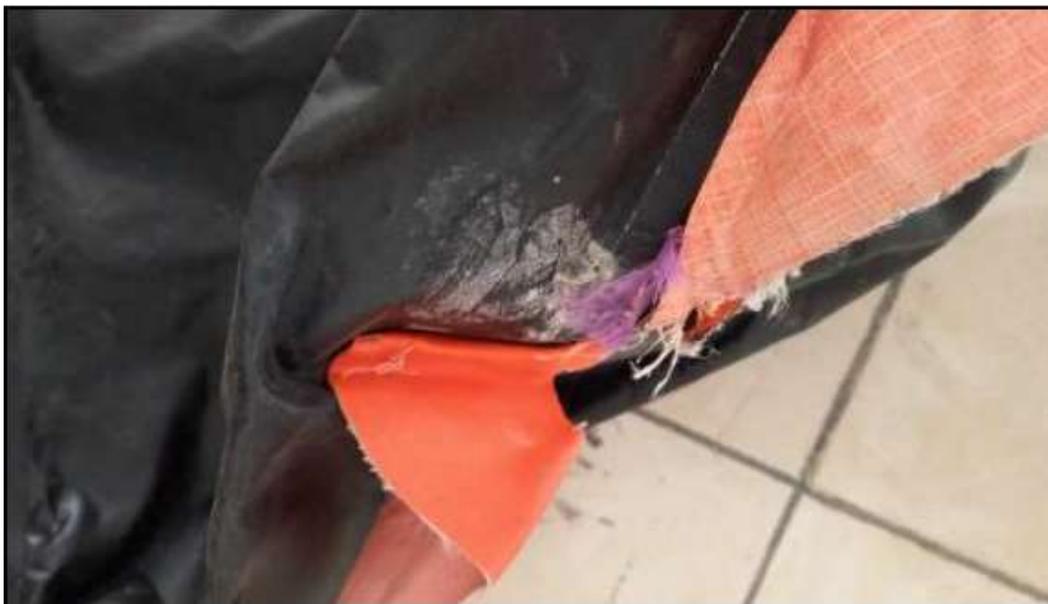
- ✓ El tejido principal de la balsa se visualizaba desgastado, con zonas en las que el recubrimiento estaba desprendido y zonas con la aplicación de parches, lo que indicaba que la balsa fue reparada en algún momento de su vida útil.
- ✓ Se observaban zonas de tejidos descosidas y desgarradas y un enredo de telas y fibras en uno de los extremos.

Figura 3. Inspección visual, estado de conservación del tejido.

- ✓ Las imágenes de la balsa muestra un estado de desgaste general de la balsa al momento del análisis que podría explicar los valores de resistencia obtenidos.

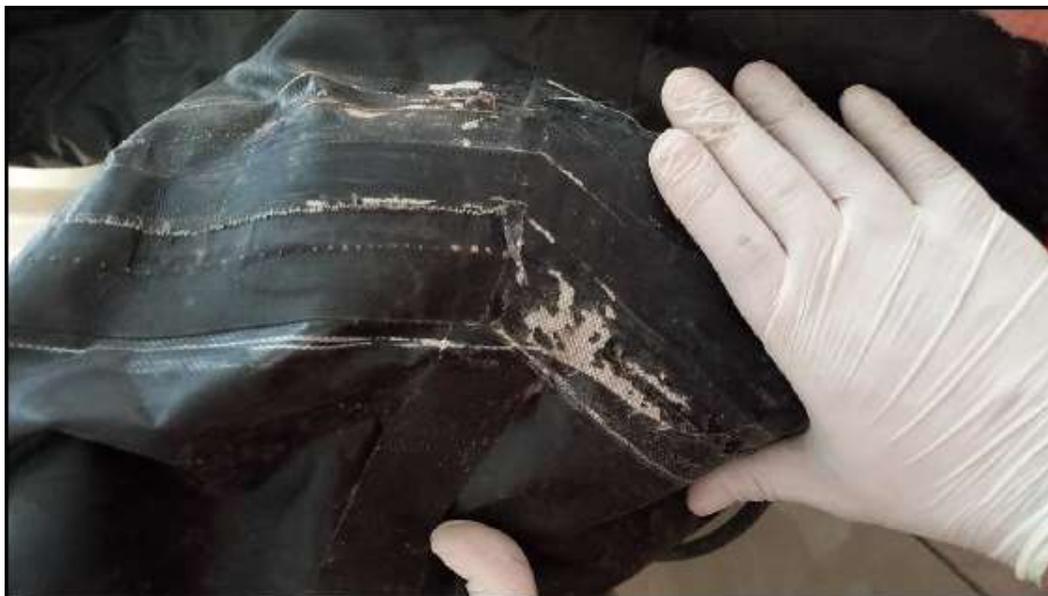
Figura 4. Inspección visual, estado de conservación del tejido.

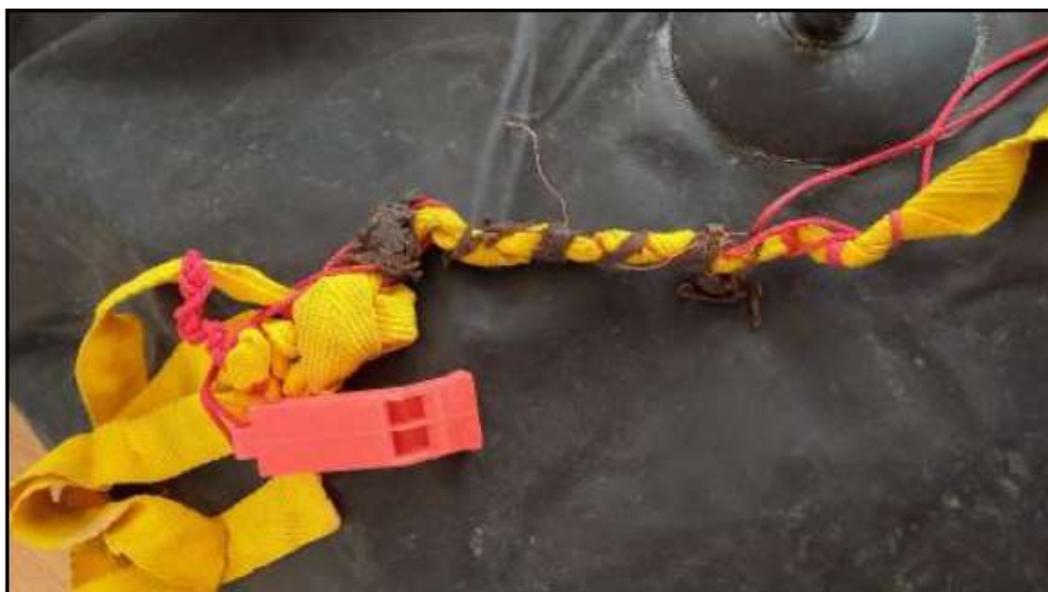
Figura 5: Inspección visual. Estado del material.

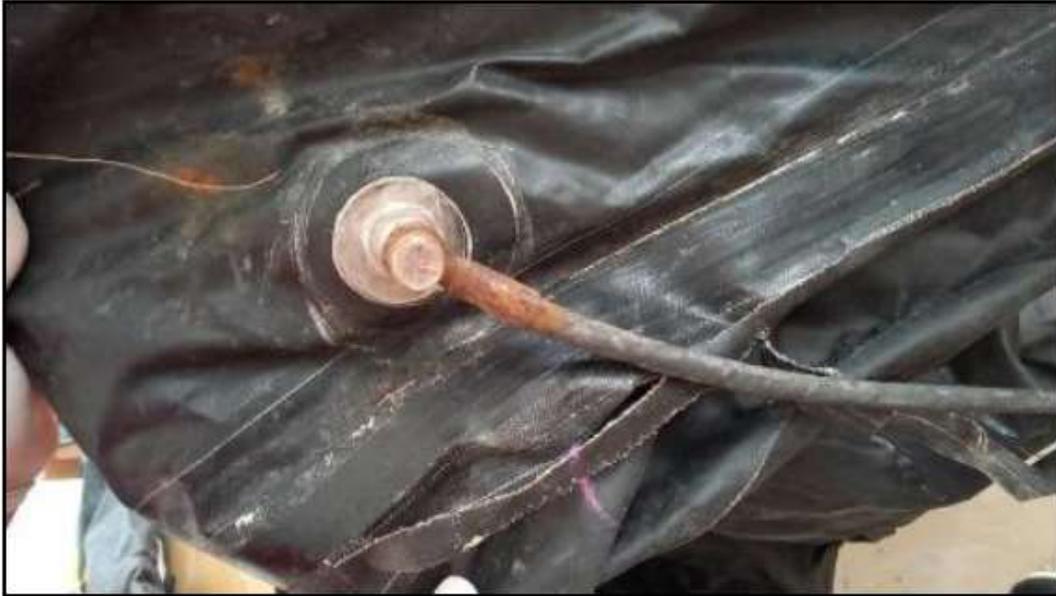
Figura 6. Inspección visual, estado del material.

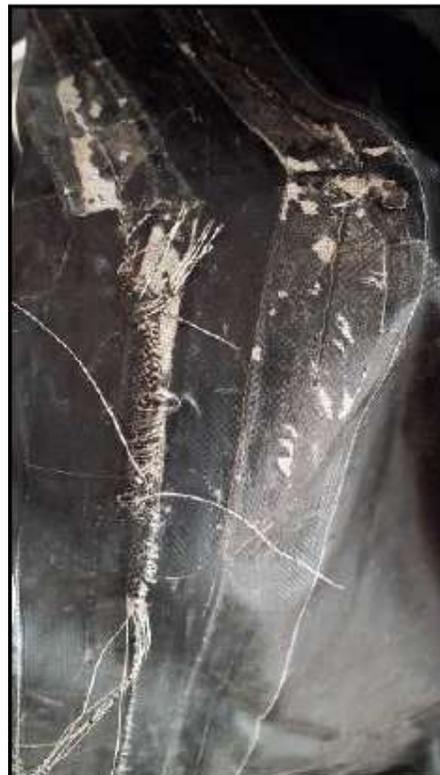
Figura 8. Costuras.

- ✓ El tejido base es completamente poliéster (100%), mientras que el recubrimiento es una mezcla polimérica. Los hilos para las costuras son completamente poliamida (%100).

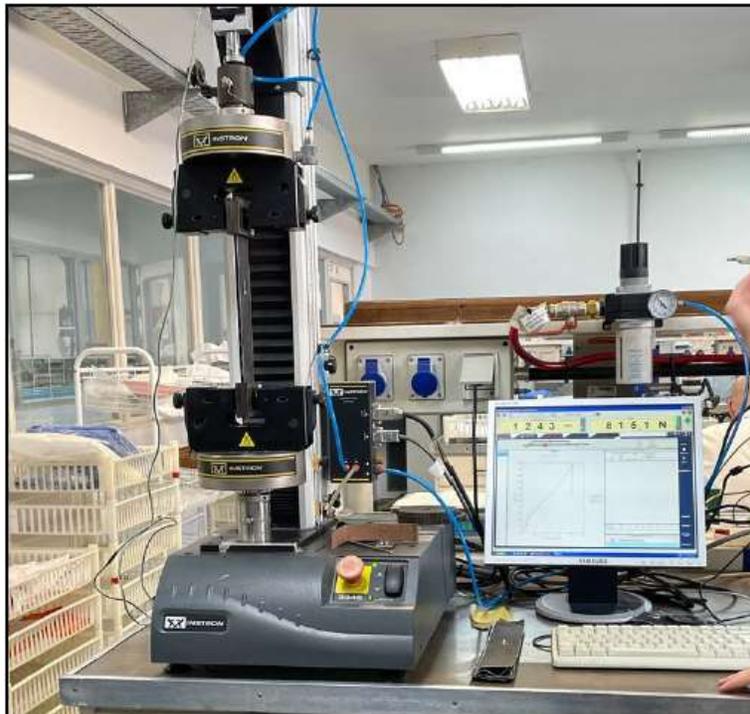
Figura 9. Ensayo de tracción con dinamómetro.

- ✓ En cuanto a las pruebas de resistencia a la tracción tira cortada:
  - respecto de la elongación, el material cumple tanto para trama y urdimbre.
  - respecto de la fuerza máxima, cumple respecto de la urdimbre pero no cumple respecto de la trama para el mismo punto, quedando por fuera de la referencia.

- ✓ Repetir la prueba de resistencia a la tracción, tira cortada en otras balsas similares bajo condiciones trazables de procedencia y uso (por ejemplo cantidad de inflados por CO2, antigüedad, uso, conservación, etc.) con el propósito de obtener valores de resistencia que representen la característica intrínseca indubitable.
- ✓ Publicar los hallazgos en otro informe de avance, o en el Informe de estudio de seguridad operacional, y emitir las RSO o ASO según corresponda.
