INFORME PRELIMINAR

Suceso: Accidente muy grave

Título: Hundimiento de la L/M Torito (02982M), bandera Argentina, en proximidades del Km 12 del Canal de Acceso al Puerto de Bahía Blanca, Provincia de Buenos Aires

Fecha y hora del suceso: 6 de septiembre de 2023 10:10 h (UTC-3)

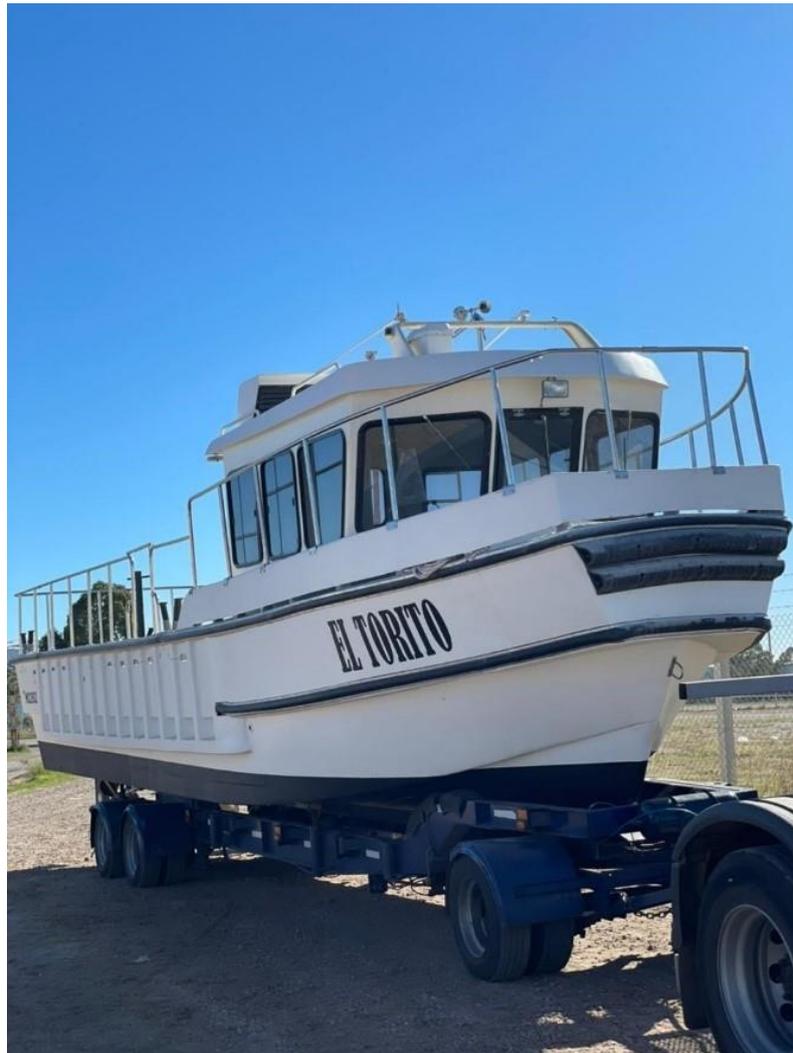
Figura 1. L/M Torito, vista sobre un tráiler

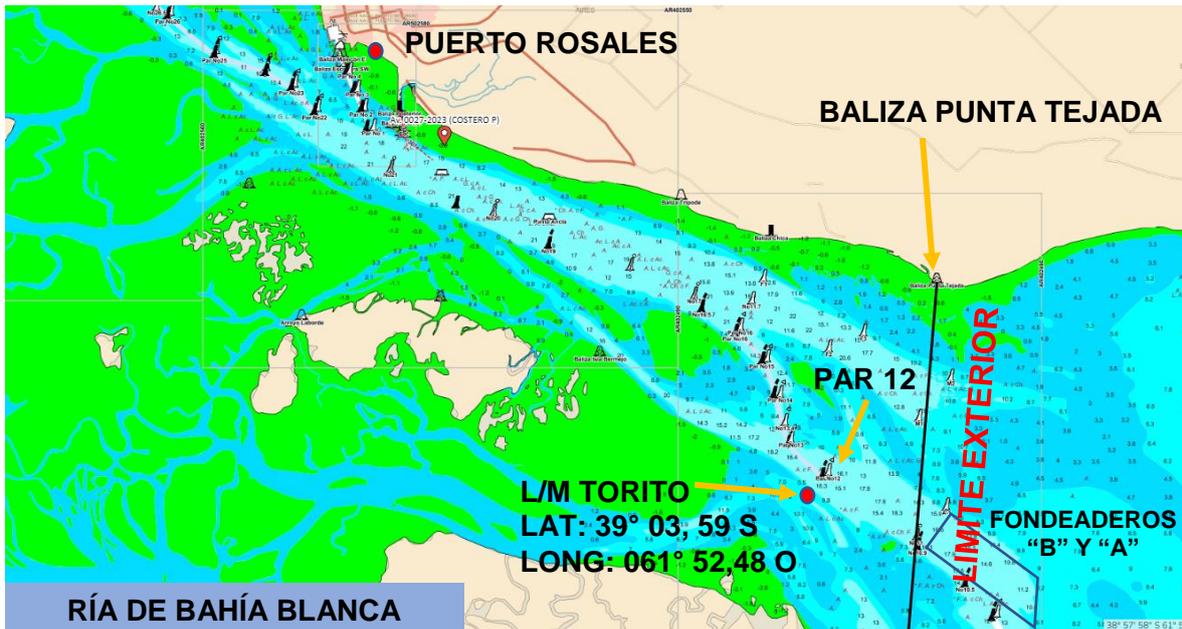
Figura 2. Imagen de la zona del hundimiento y límite geográfico exterior de la zona a navegar habilitada
