INFORME PRELIMINAR DE SUCESO FERROVIARIO

Título: Descarrilamiento del tren de carga 1805 en el ingreso de la playa ferroviaria Nuevo Alberdi, ciudad de Rosario, provincia de Santa Fe

Empresa operadora: Belgrano Cargas y Logística Sociedad Anónima

Fecha y hora: 22 de junio de 2023, 13:48 (hora local)

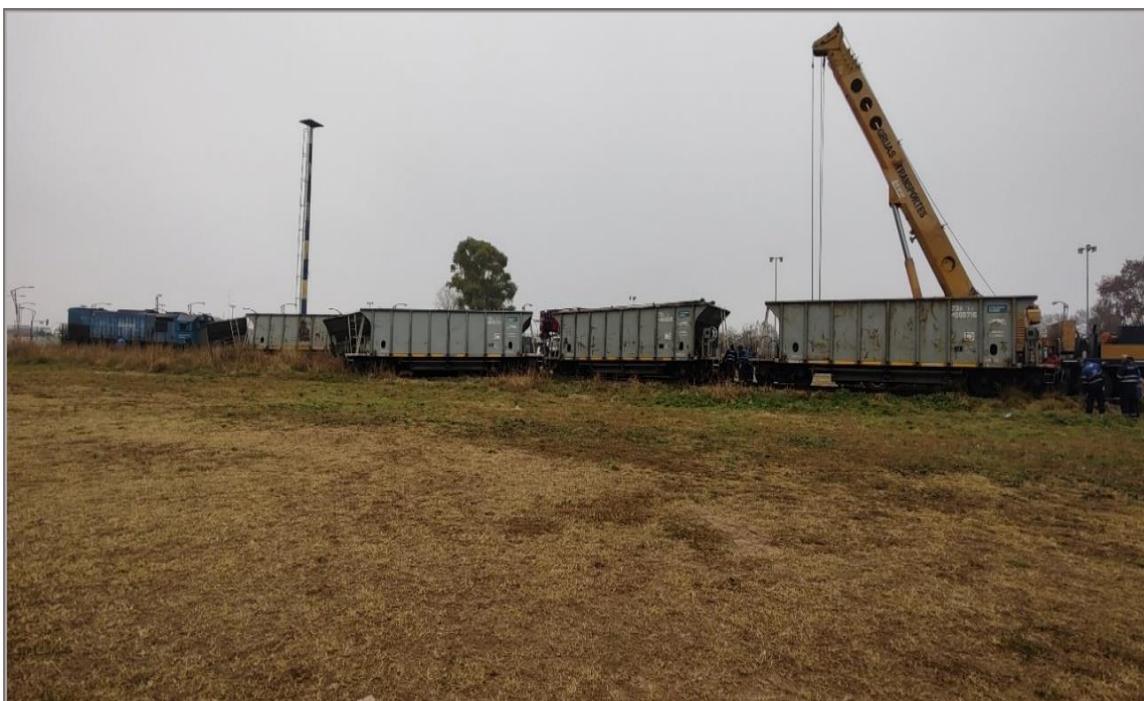
El 22 de junio de 2023, a las 13:48 (hora local), se produjo el descarrilamiento del tren de carga 1805, compuesto por la locomotora 9739 y 15 vagones, en el ingreso a la playa ferroviaria Nuevo Alberdi, ubicada en la ciudad de Rosario, provincia de Santa Fe. En el accidente descarrilaron 5 de los 15 vagones. Se ocasionaron daños en las instalaciones fijas y en el material rodante. No se registraron lesiones a personas.

Figura 1. Vista general del descarrilamiento. Fuente: JST, 2023

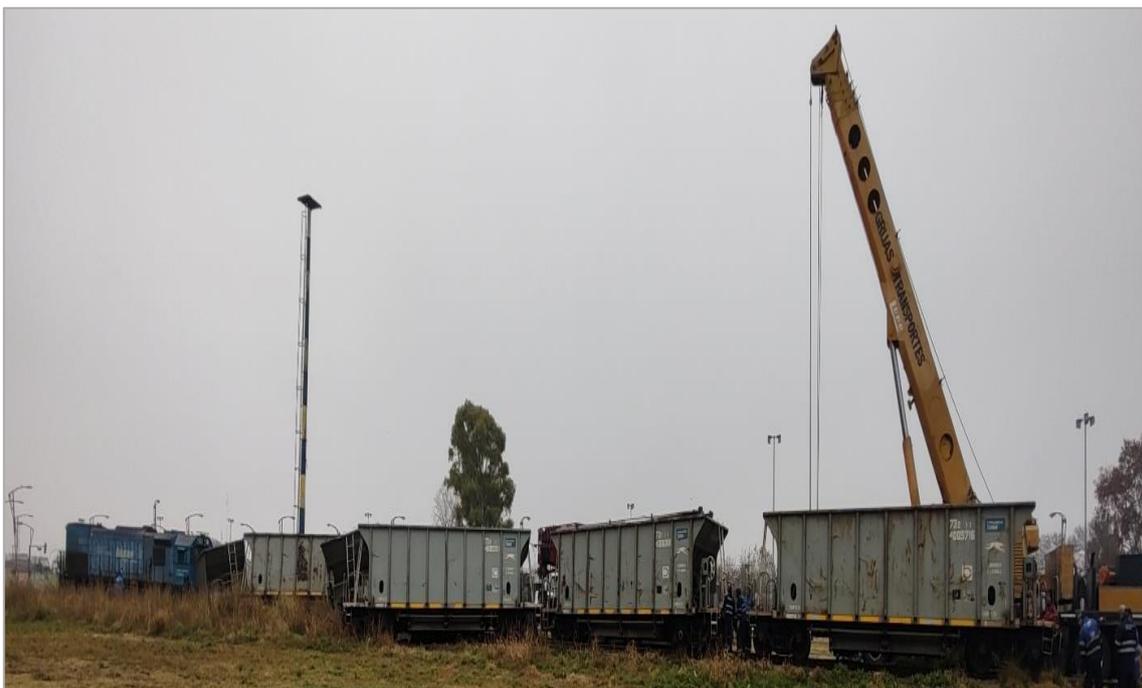
En el relevamiento se observaron vagones descarrilados hacia ambos márgenes de la vía. Además, se registró la presencia de grúas que se encontraban realizando tareas de encarrilamiento.

Figura 3. Grúa en tareas de encarrilamiento. Fuente: JST, 2023

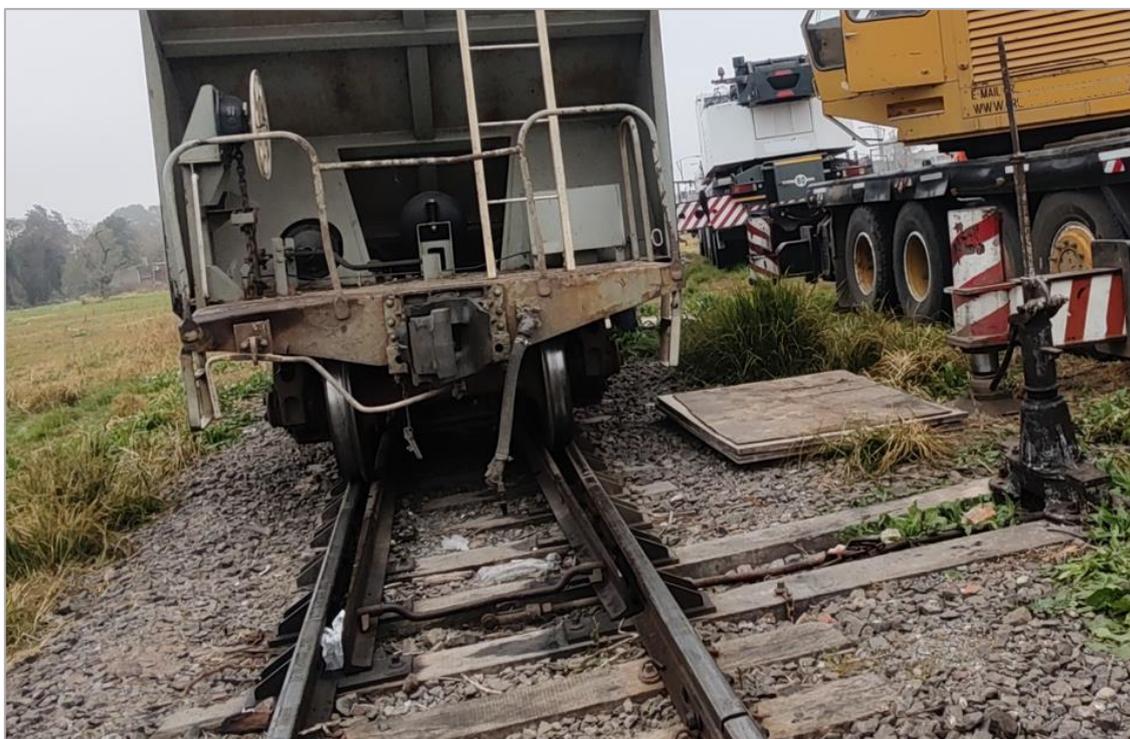
Durante las tareas de campo se tomó conocimiento de que el descarrilamiento habría iniciado en un aparato de vía (ADV).

Figura 4. Aparato de vía (ADV) donde habría iniciado el descarrilamiento. Fuente: JST, 2023

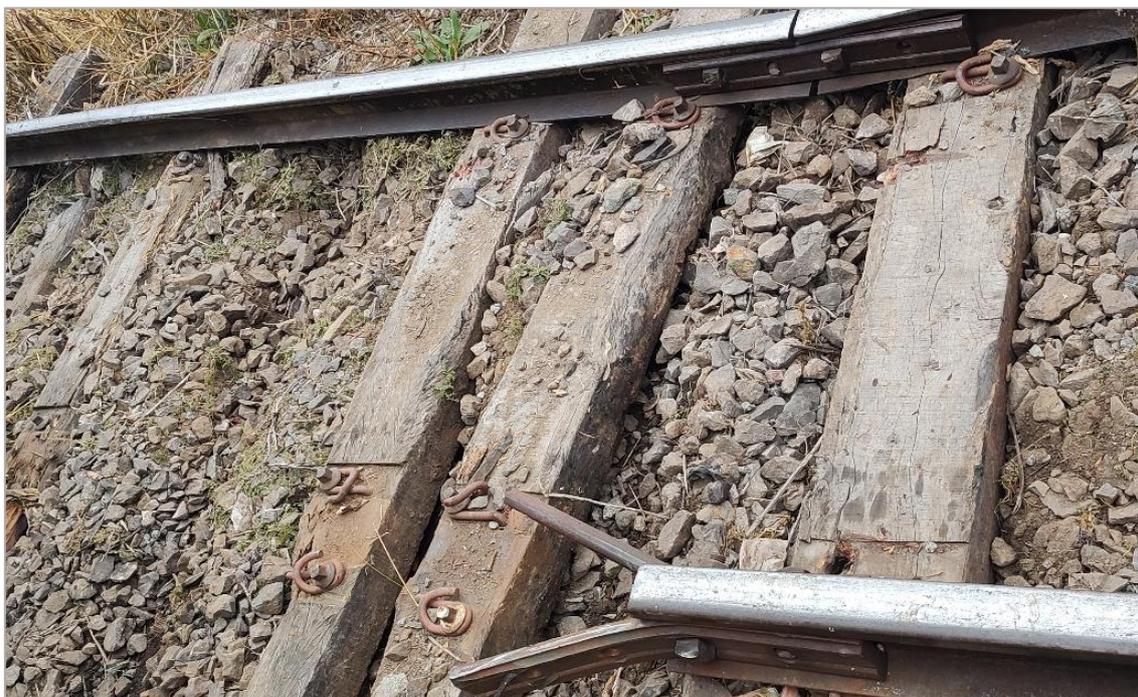
Se observó el desprendimiento de rieles y la rotura de elementos de la superestructura de vía, como ser eclisas, rieles y durmientes.

Figura 5. Desprendimiento del riel, con rotura de bulones y eclisa deformada. Fuente: JST, 2023
