INFORME PRELIMINAR DE SUCESO FERROVIARIO

Expediente: EX-2023-90005379- -APN-JST#MTR

Título: Descarrilamiento del tren de carga K21 en el desvío ACA, San Lorenzo, Santa Fe

Fecha y hora del suceso: 1 de agosto de 2023, 17:00 (hora local)

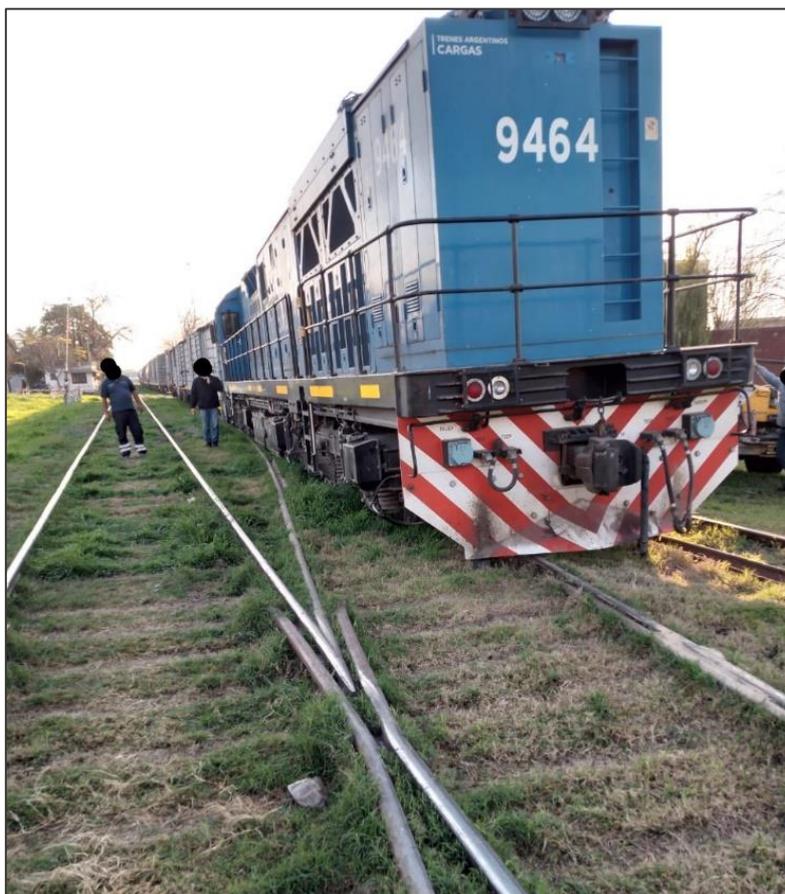
Figura 1. Locomotora 9464 descarrilada. Fuente: JST, 2023

En el suceso descarrilaron la locomotora 9464 y el primer vagón del tren mientras circulaban por el aparato de vía (ADV) del desvío ACA.

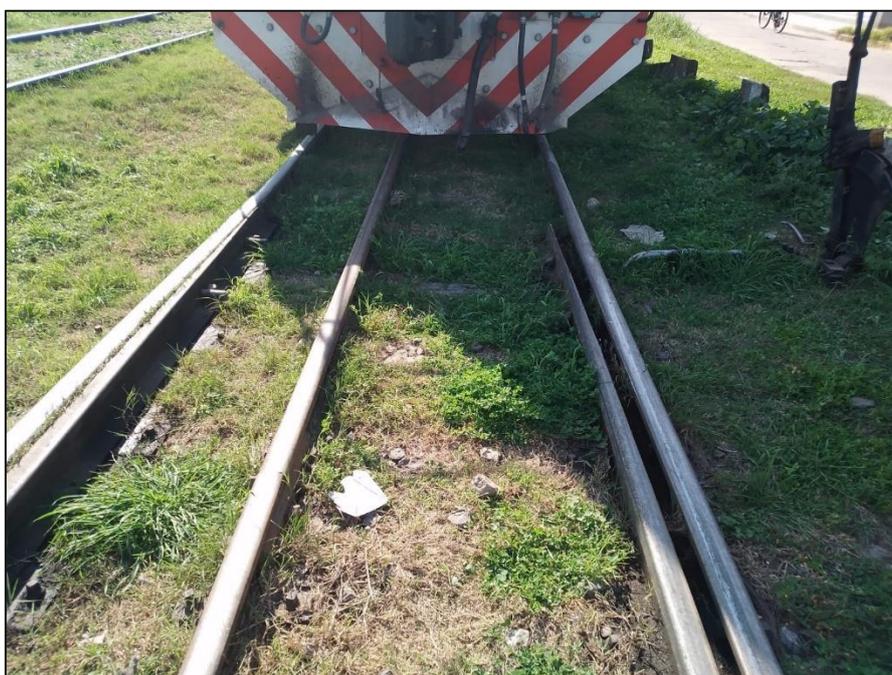
Figura 2. Imagen del ADV del desvío. Fuente: JST, 2023

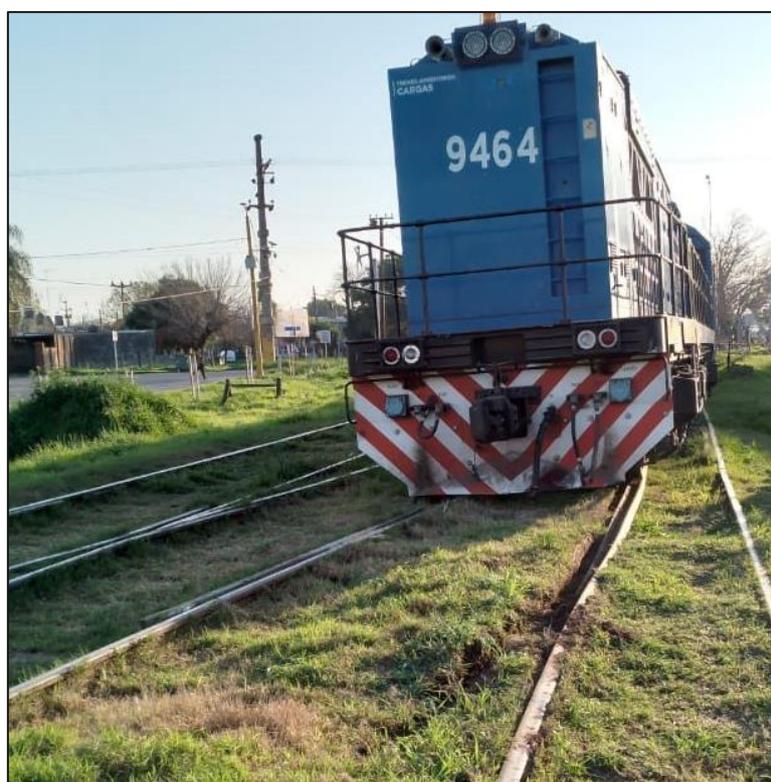
Se observaron daños leves en las instalaciones fijas, particularmente en uno de los rieles de la superestructura de vía.

Figura 3. Imagen de la locomotora 9464 descarrilada y del riel afectado. Fuente: JST, 2023

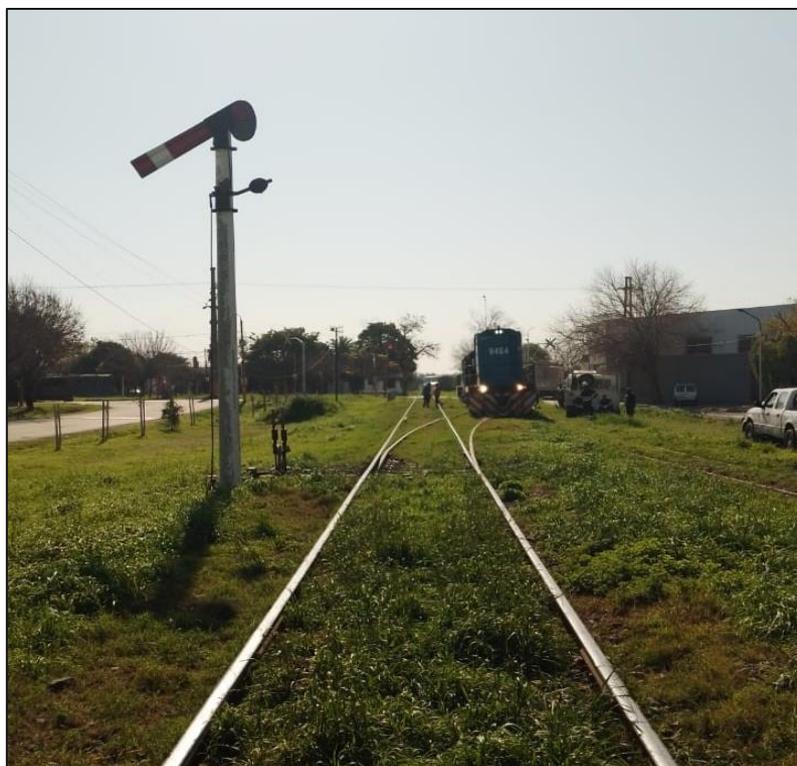
En el marco del primer relevamiento, llevado a cabo el mismo día del suceso, se observó una sola señal en el desvío ACA.

Figura 4. Imagen de la señal del desvío ACA, registrada el día del suceso. Fuente: JST, 2023

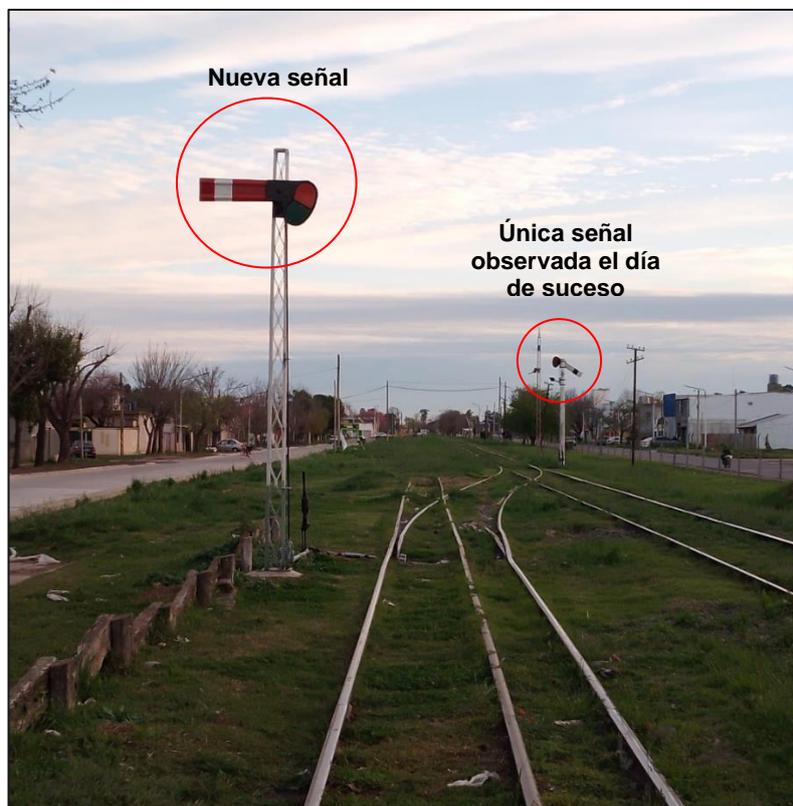
Sin embargo, días posteriores al descarrilamiento, se llevó a cabo un nuevo relevamiento, donde se registró la colocación de una nueva señal, como se observa en la siguiente figura.

Figura 5. Imagen de las señales del desvío ACA, registradas días posteriores al suceso.
