INFORME PRELIMINAR DE SUCESO FERROVIARIO

Expediente: EX-2023-106482737- -APN-JST#MTR

Título: Descarrilamiento del tren de pasajeros 363 en cercanías de Ñirihuau, Pilcaniyeu, Río Negro

Dirección Nacional de Investigación de Sucesos Ferroviarios

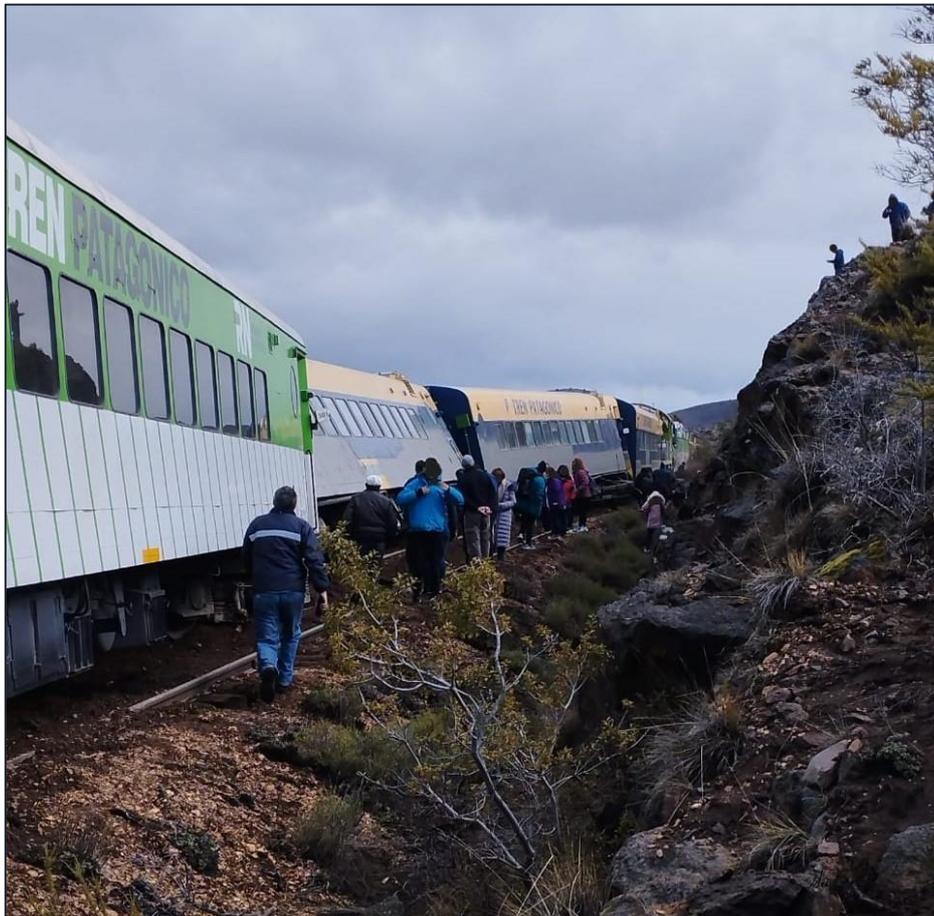
Figura 1. Coches descarrilados del tren de pasajeros 363. Fuente: JST, 2023

En el accidente descarrilaron 3 coches del tren 363 (ver Figura 1).

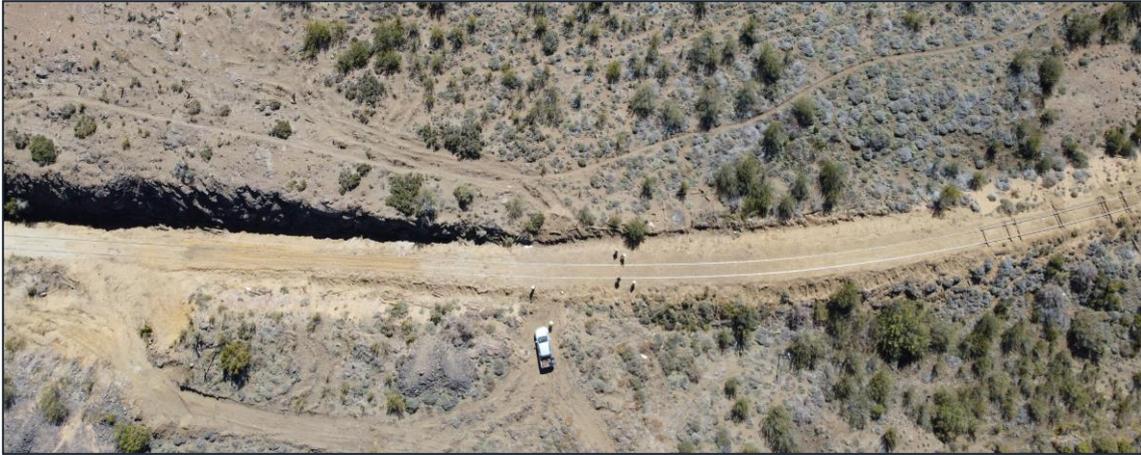
Figura 2. Vista aérea de la zona del suceso. Fuente: JST, 2023

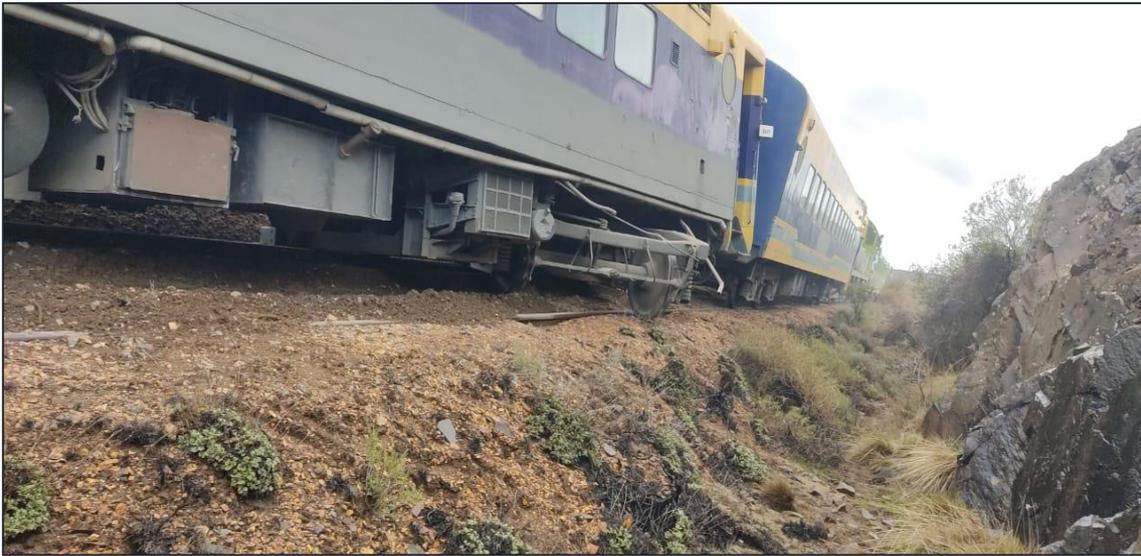
Se ocasionaron daños al material rodante. Los detalles se encuentran en proceso de análisis.

Figura 3. Imagen de uno de los coches descarrilados. Fuente: JST, 2023

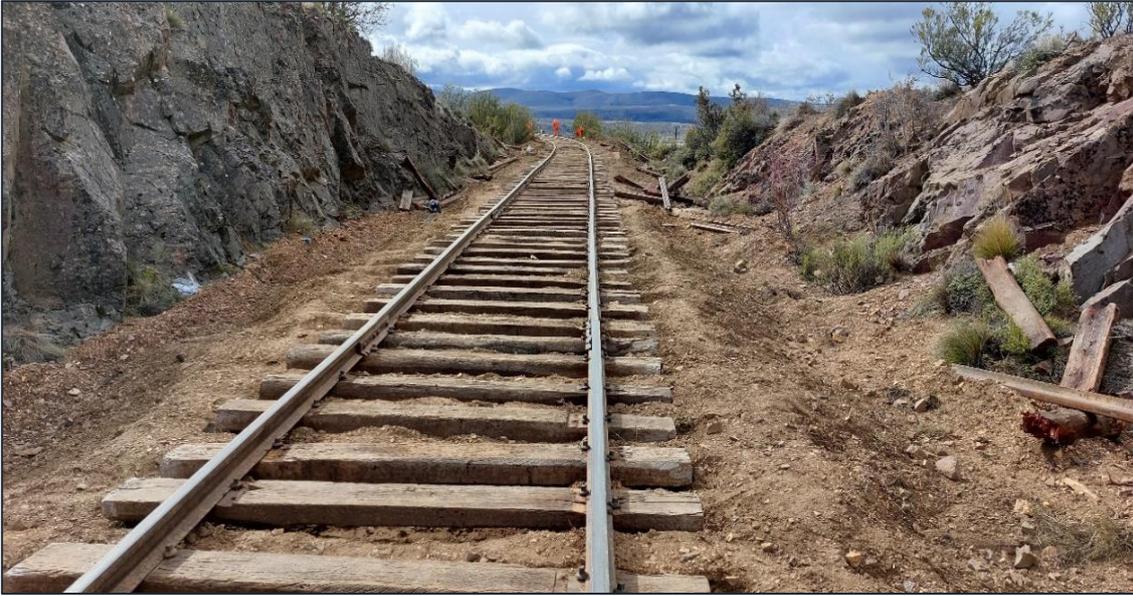
El 27 de septiembre y el 12 de octubre de 2023 se realizaron relevamientos en el lugar del suceso. En ambas ocasiones se constató la realización de trabajos en la superestructura de vía.

Figura 4. Trabajos de vía en la zona del suceso observados durante el relevamiento del 27 de septiembre de 2023. Fuente: JST, 2023

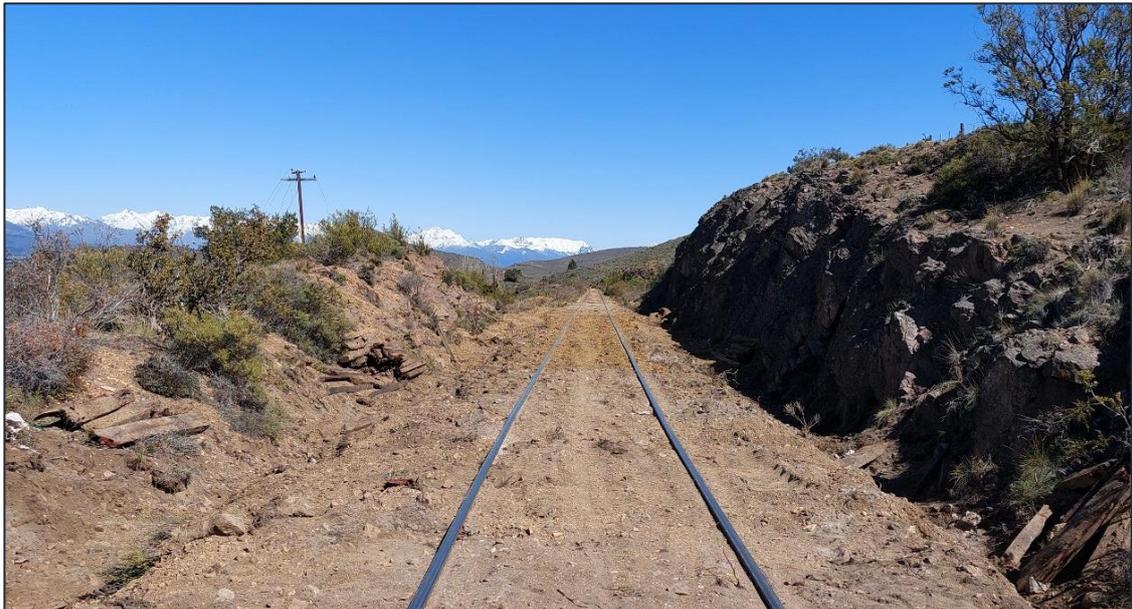
Figura 5. Imagen de la zona del suceso registrada durante el relevamiento del 12 de octubre de 2023. Fuente: JST, 2023

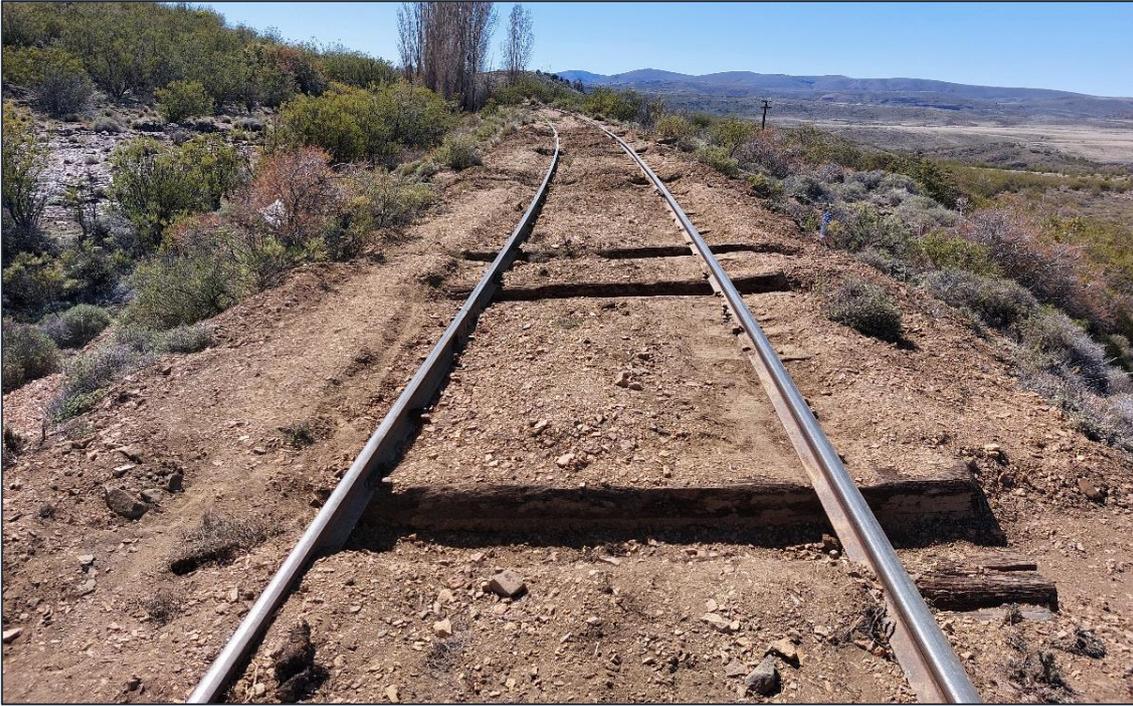
Figura 6. Trabajos en la curva anterior a la zona del suceso registrados durante el relevamiento del 12 de octubre de 2023. Fuente: JST, 2023
