INFORME PRELIMINAR DE SUCESO AUTOMOTOR

Expediente: EX-2023-64703279- -APN-DNISAU#JST

Título: 168. IP. Cargas. Colisión múltiple. Paseo del Bajo II. CABA

Fecha y hora: 5 de junio de 2023 11:25 (UTC-3)

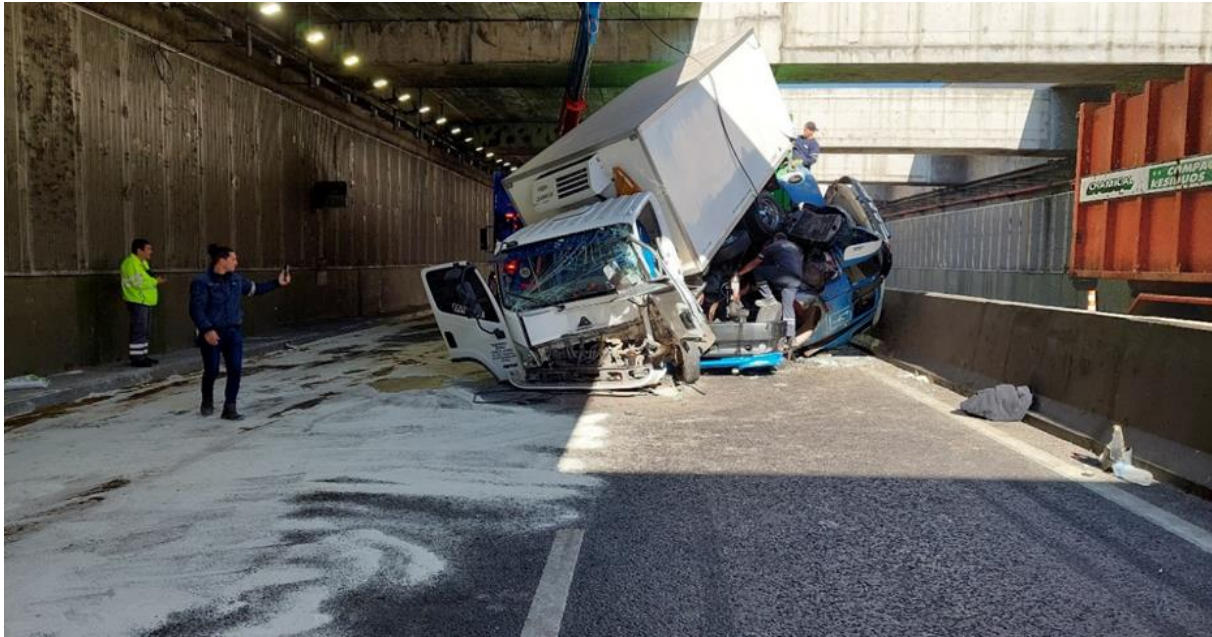
Figura 1. Imagen de las posiciones finales de los Vehículos 1 y 2. Fuente: JST, 2023

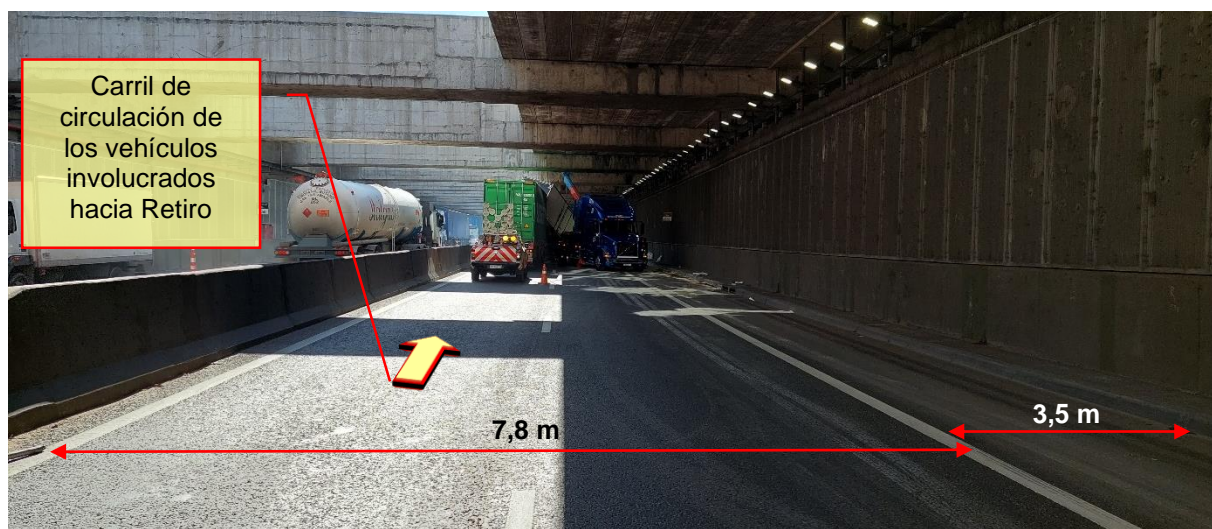
La traza se encuentra a bajo nivel y presenta una configuración de doble calzada y dos carriles por mano, con un sentido de circulación hacia el barrio de Retiro y el opuesto hacia la Au. 25 de mayo, divididos físicamente por una barrera de contención rígida.

En el sector donde ocurrió el suceso, las calzadas presentan un ancho aproximado de 7,8 m. Junto al borde izquierdo, en sentido hacia Retiro, se observó una barrera de contención rígida, mientras que junto al carril derecho se observó una banquina asfaltada de 3,5 m y, luego de esta, una pequeña vereda que limita con pared estructural.

Se relevó señalización horizontal de línea blanca continua en los extremos de la calzada y línea blanca discontinua dividiendo los carriles de circulación y mojón del kilómetro 2,5 como señalización vertical.

Figura 3. Características de la vía en el sentido hacia el barrio de Retiro. Fuente: JST, 2023

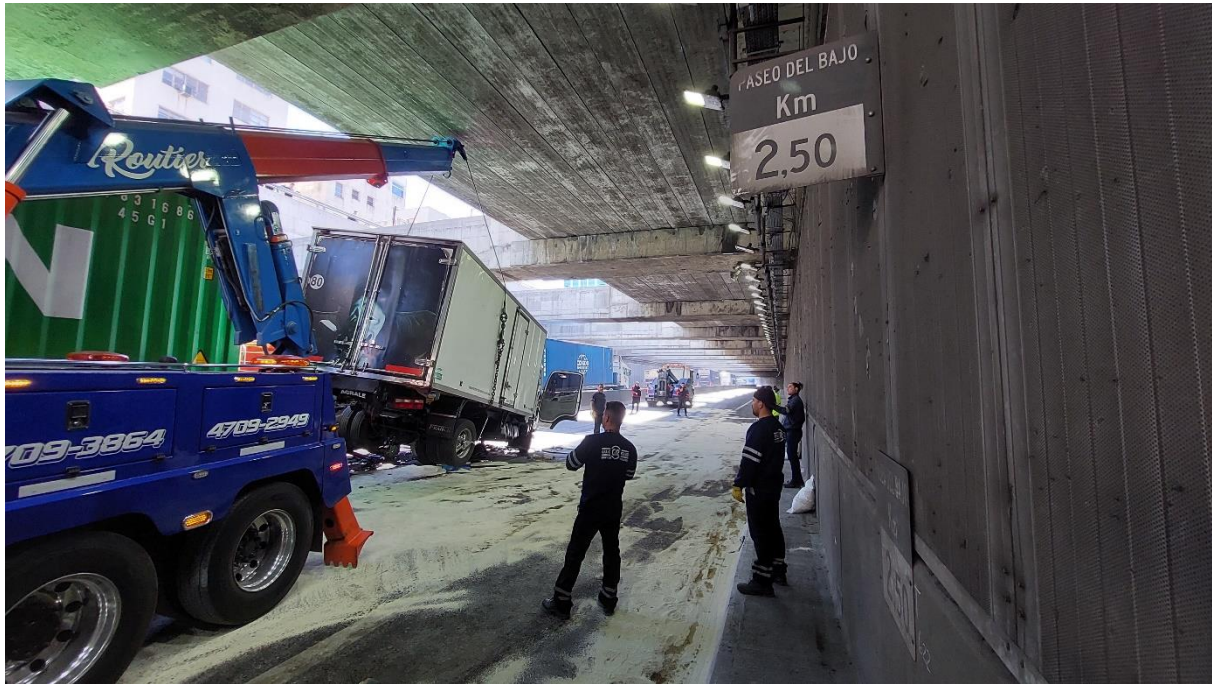
Figura 4. Mojón del kilómetro 2,5. Fuente: JST, 2023

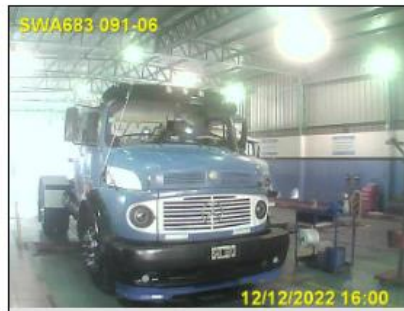
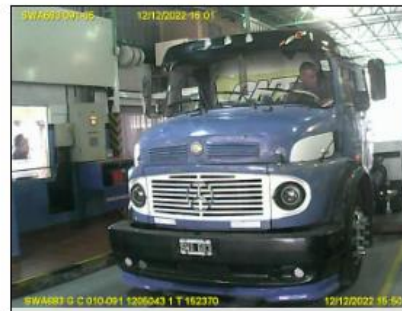
Figura 5. Fotovalidación del tractor dominio SWA683. Fuente: RTO, CENT, 2023

Código	Gravedad	Descripción	Observaciones
010502	L	Sistema de Dirección > Alineación y Dirección > Desalineación en las ruedas directrices menor a 15 m/km (vehículos N2, N3, M2, M3)	
020802	L	Tren Delantero, Tren Trasero, Suspensión > Rótulas Punta de Ejes > Huelgo de rodamientos en puntas de eje	MASA DELANTERA DERECHA
050104	L	Emisión de Contaminantes > Sistema de Escape > Modificaciones a los sistemas originales	
050501	L	Emisión de Contaminantes > Emisión Sonora (Ruido Exterior) > Ruido escape	
070704	L	Sistema Eléctrico > Sistema de Iluminación y Señalización exterior - Luces de Posición > Descripción libre	CANTIDAD
09010101	L	Carrocería > Exterior > Exterior General - Publicidad > Pintura en mal estado y/o presencia de corrosión	
09010102	L	Carrocería > Exterior > Exterior General - Publicidad > Elementos de carrocería faltantes y/o en mal estado	
09010302	L	Carrocería > Exterior > Chapa Patente > Patente en mal estado y/o con fijación inadecuada

10010202	L	Letreros e Indicadores > Letreros e Indicadores Exteriores > Círculo de Velocidad Máxima > Estado deficiente y/o ubicación inadecuada del círculo de velocidad máxima	
1507	L	Documentación > Descripción Libre	ADECUAR TIPO EN CEDULA VERDE

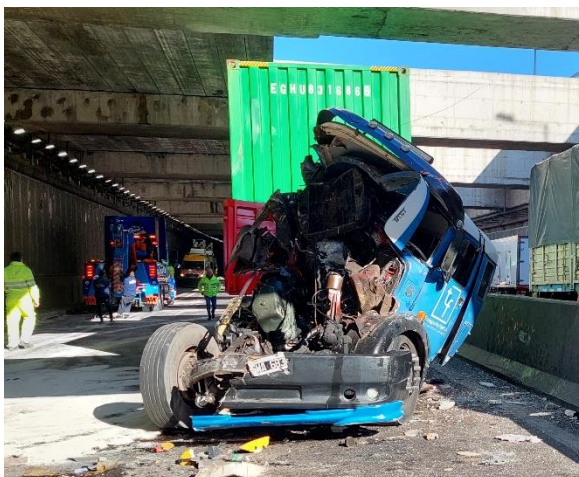
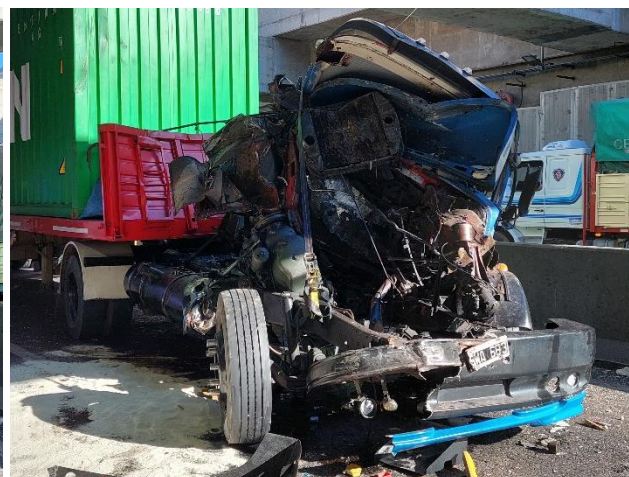
La unidad tractora presentó daños en el chasis, carrocería y mecánica. Se observó desplazamiento y deformaciones de la cabina y partes mecánicas por la acción de una fuerza de deformación con sentido desde el sector anterior al posterior y del lateral derecho hacia el lateral izquierdo.

Figura 7. Daños en la unidad tractora fotografiados desde el sector anterior. Fuente: JST, 2023

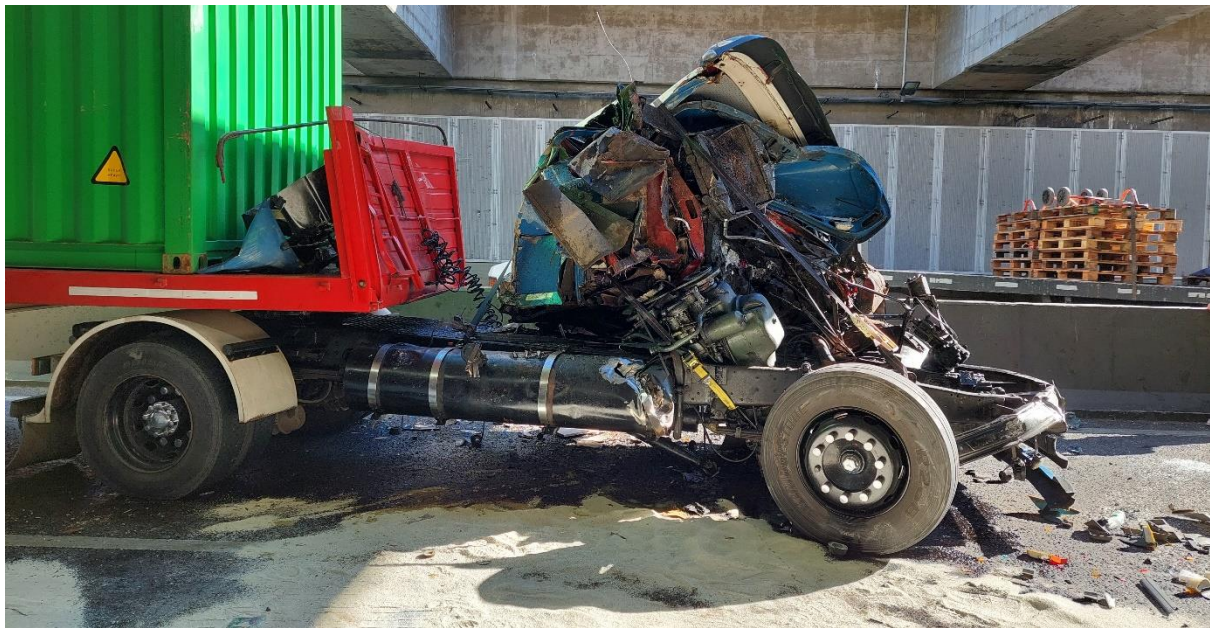
Figura 8. Daños en la unidad tractora fotografiados desde el lateral derecho. Fuente: JST, 2023

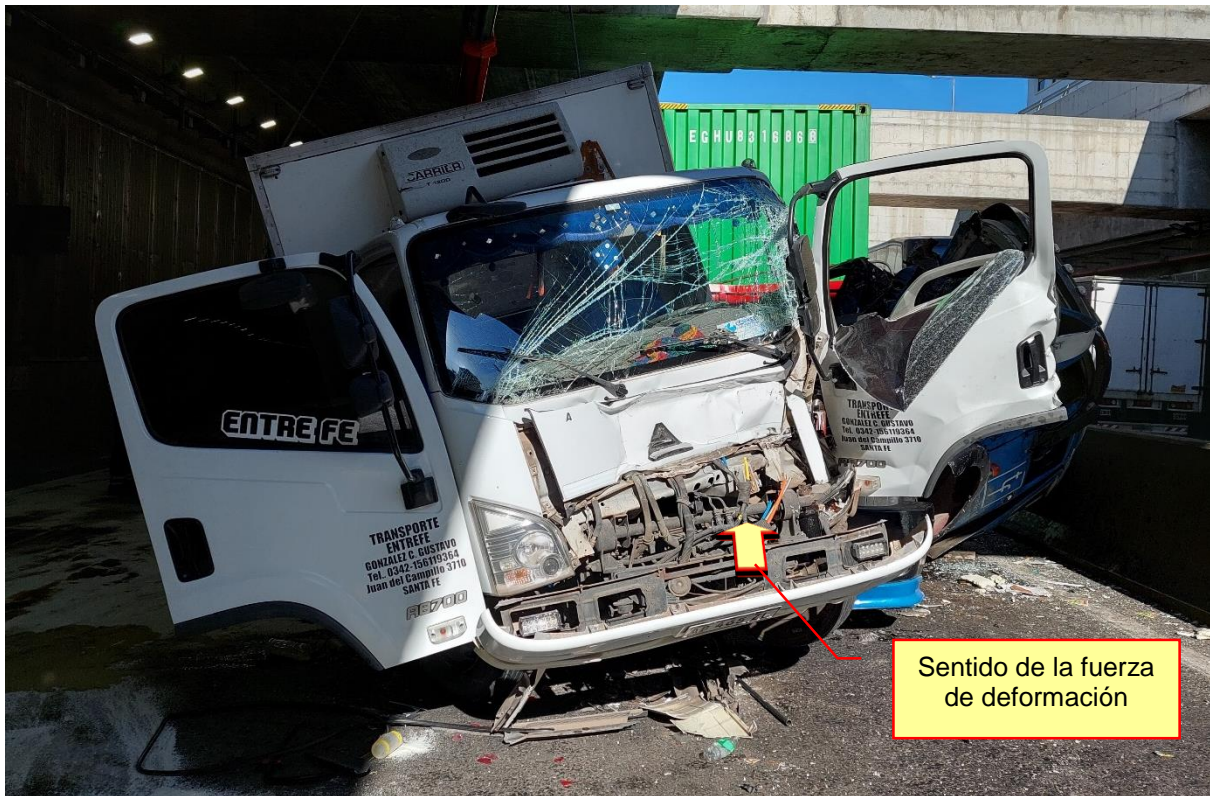
El Vehículo 2 presentó deformaciones en el sector frontal con más incidencia en el tercio central e izquierdo, observándose daños por encima del paragolpes que afectaron al capó, óptica izquierda, parabrisas y puerta izquierda de manera indirecta.

Figura 10. Daños producidos por la colisión con el sector posterior del semirremolque del Vehículo 3.

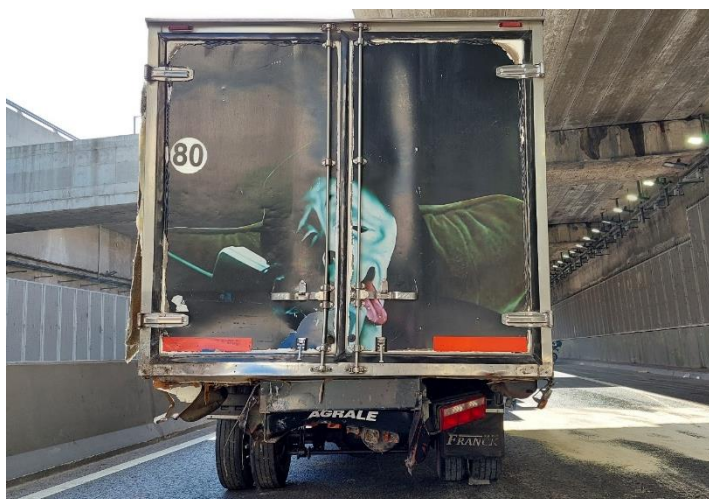
El sector posterior presentó deformaciones en toda su estructura y fueron deformados paragolpes, ambas ópticas y portones.

Figura 11. Daños producidos por la colisión con el sector anterior de la unidad tractora del Vehículo 1.

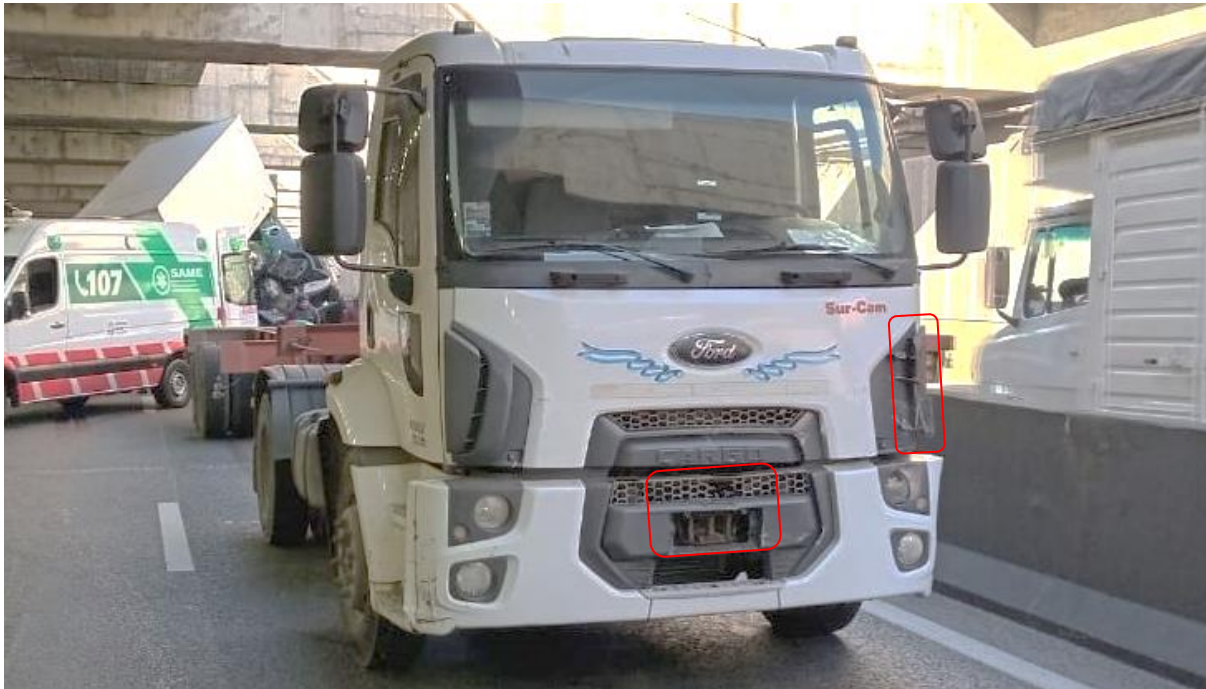
En las fotografías analizadas, se observaron daños en el sector anterior en sus tercios central e izquierdo. No es posible determinar si estos se produjeron en el suceso ya que no se pudo realizar la inspección del semirremolque del Vehículo 4 y determinar correspondencia de daños.

Figura 12. Daños en el sector anterior del Vehículo 3. Fuente: AUSA, 2023

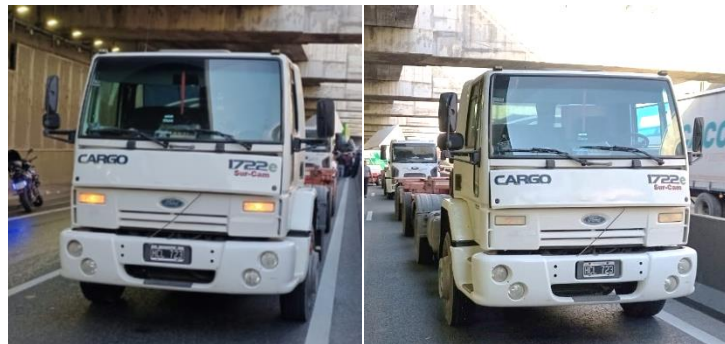
Se observó daños en el sector anterior.

Figura 13. Sector anterior del Vehículo 4. Fuente: AUSA, 2023

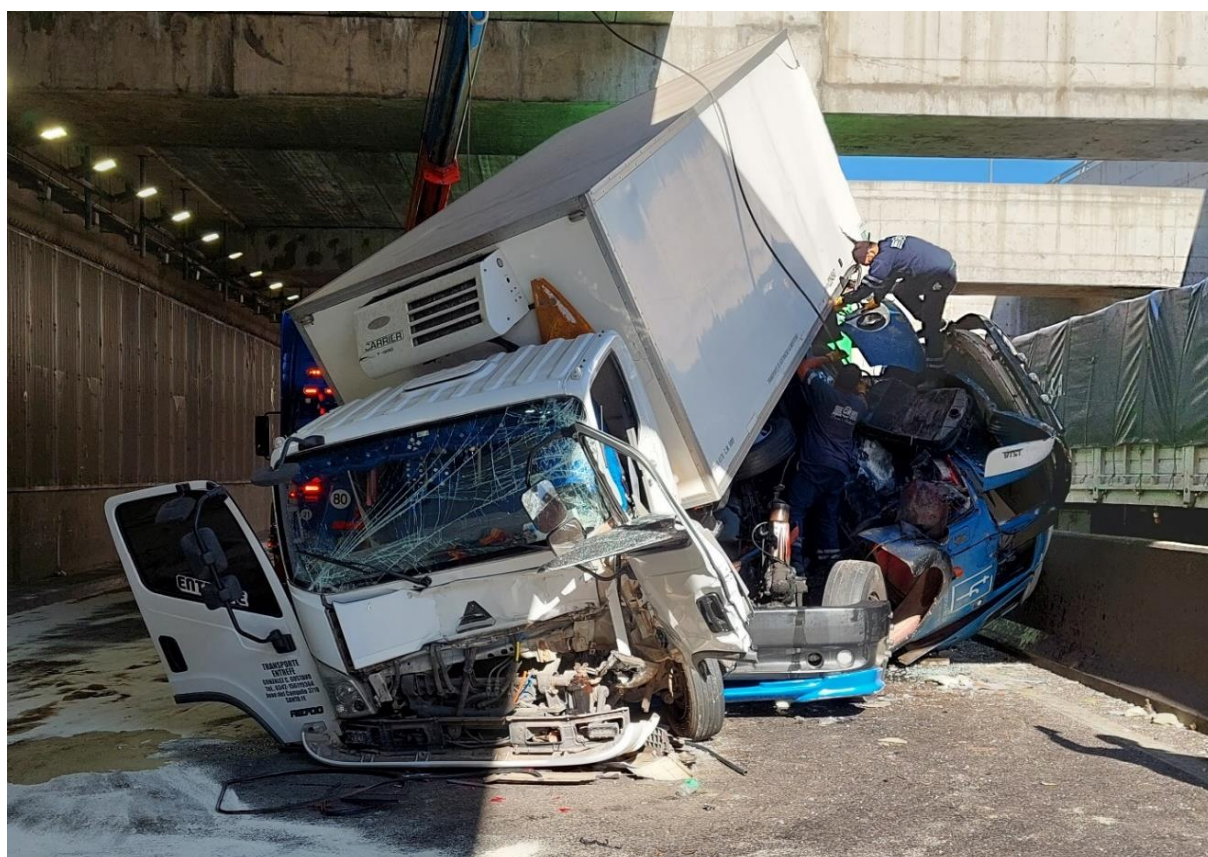
Durante la colisión, el Vehículo 2 se montó sobre la unidad tractora del Vehículo 1.

El Vehículo 2 y el Vehículo 1 obtuvieron sus posiciones finales de manera solidaria con parte de la estructura del Vehículo 2 sobre la unidad tractora del Vehículo 1.

Figura 14. Posiciones finales del Vehículo 1 y Vehículo 2. Fuente: JST, 2023

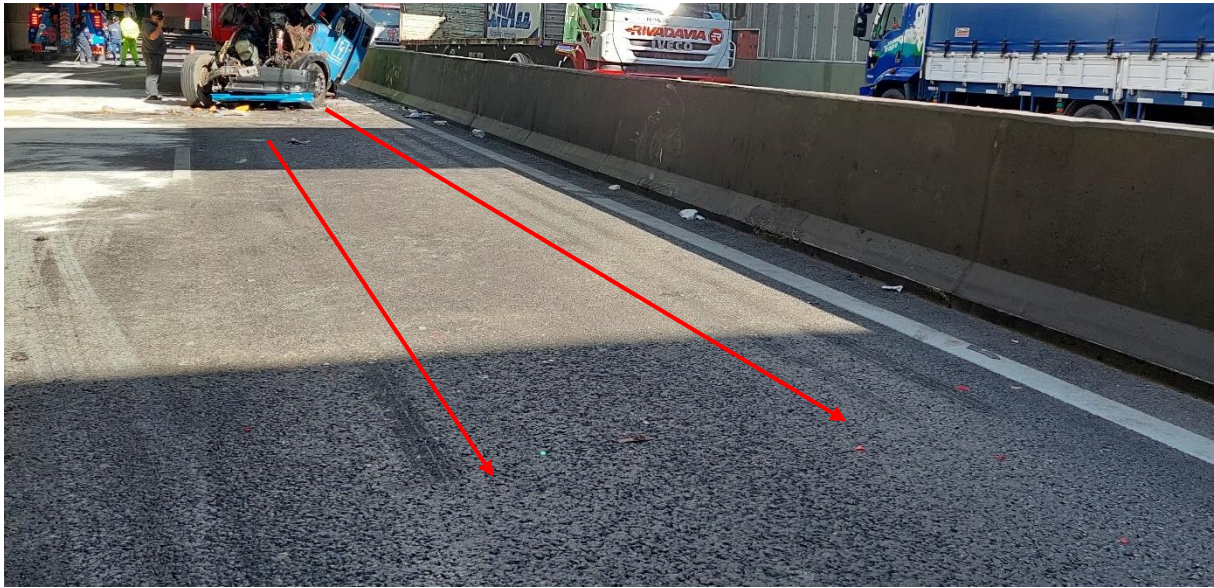
En el carril izquierdo a 13,5 m desde el mojón del kilómetro 2,5 en dirección a el barrio de Retiro se relevó un par huellas de frenado de 14,3 m. No es posible establecer si las generó el Vehículo 3 o el Vehículo 4 dado que no pudieron determinarse las posiciones finales.

Figura 15. Finalización de las huellas de frenado que se relevó en la zona del suceso. Fuente: JST, 2023

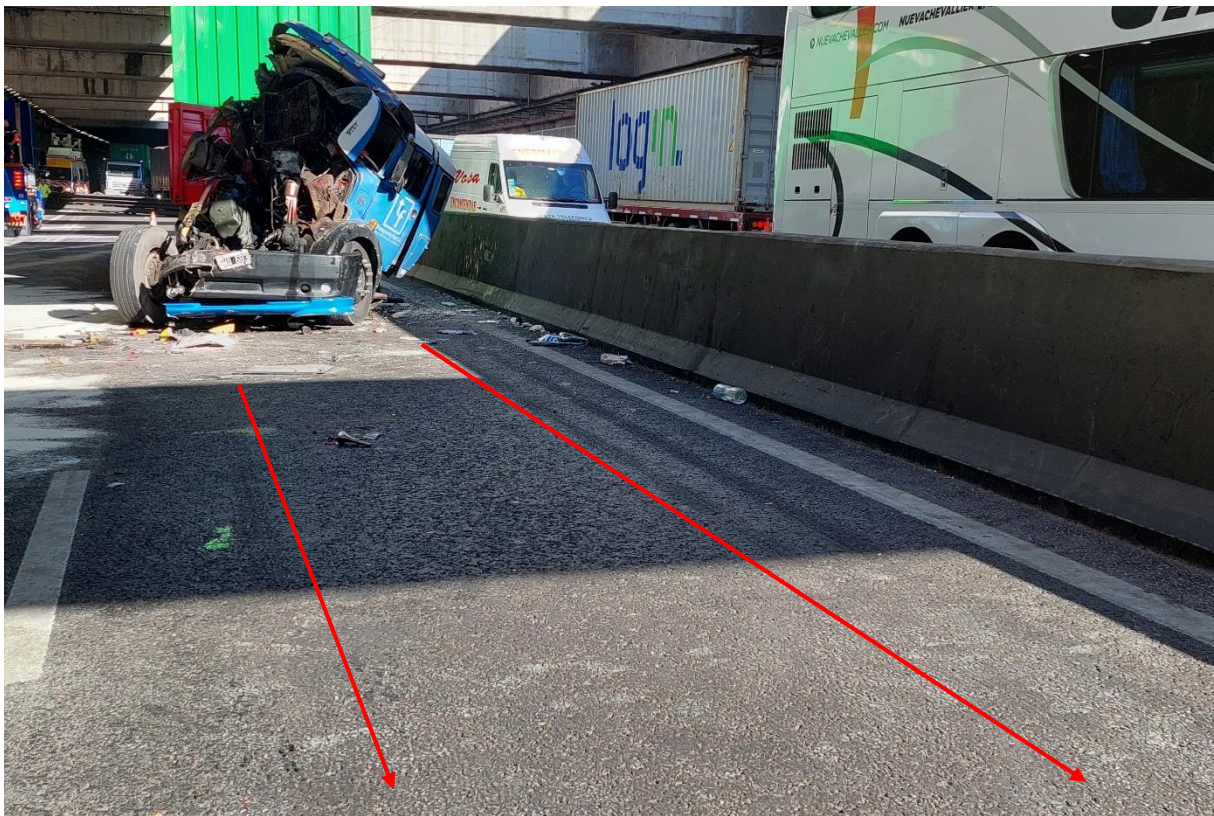
16. Inicio de las huellas de frenado que se relevó en la zona del suceso. Fuente: JST, 2023
