INFORME BÁSICO DE SUCESO AUTOMOTOR

Expediente: EX-2023-76511876- -APN-DNISAU#JST

Título: 171. IB. Cargas. Impacto y vuelco. Cuyaya. Jujuy

Dirección Nacional de Investigación de Sucesos Automotores

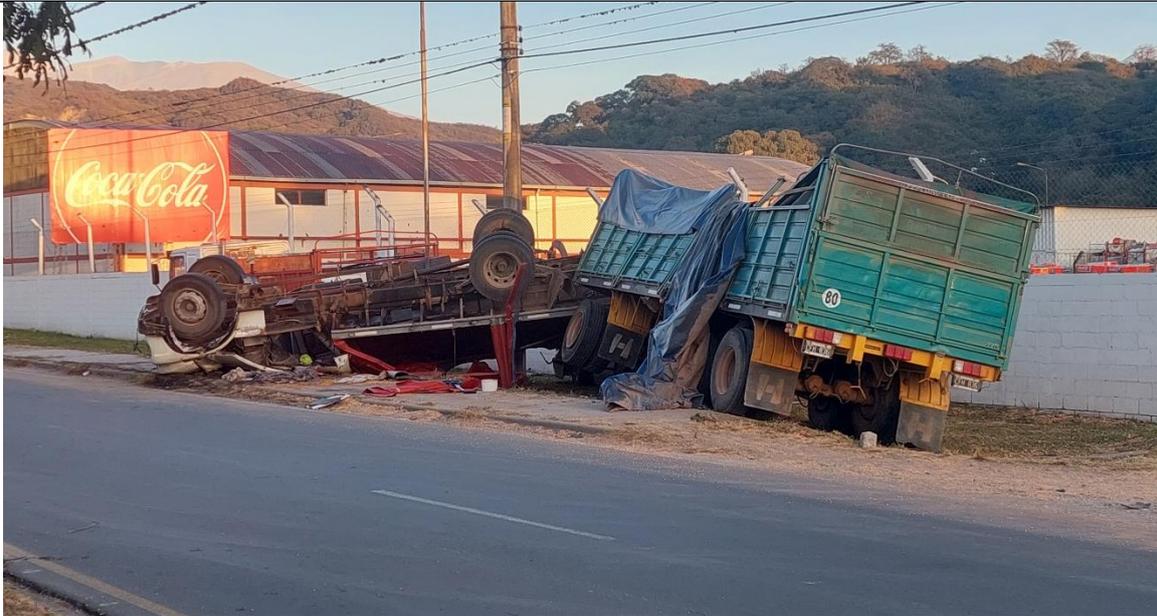
Vehículo 1 (cargas)	Dominio: RNW894	Tipo: Camión rígido
Categoría	N2: vehículos utilizados para transporte de carga con un peso máximo superior a los tres mil quinientos kilogramos, pero inferior o igual a los doce mil kilogramos	
Marca	Mercedes Benz	
Modelo	L 1114/48	
Año	1975	
Tipo de caja	TCAGP (Caja abierta para ganado en pie)	
Configuración de ejes	1S-1D	
Revisión Técnica Obligatoria (CENT)	Tipo	Cargas interjurisdiccional
	Emisor	080-130 RTV NACIONAL SA
	Resultado	Apto
	Realizada	18/3/2019
	Vencimiento	18/9/2019
RUTA	Estado	Vencida
	Validación	16/4/2019
	Clase de carga habilitada	Carga general
Ubicación de daños	Sector frontal, lateral derecho y superior de cabina y caja	
Descripción de daños	Abolladuras y deformación de paneles de puertas, techo, capot y carrocería de caja.

Realizada	11/4/2023
	Vencimiento	11/10/2022
	Estado	Vencida
RUTA	Validación	28/6/2021
	Clase de carga habilitada	Carga general
Ubicación de daños	Lateral derecho	
Descripción de daños	Abolladuras y desprendimiento de compuertas de lateral derecho de carrocería de caja. Cortes y desprendimiento de material en neumático derecho externo de segundo eje dual.	
Servicio	Ocasión de servicio	Sí
	Carga transportada	Maíz
	Origen	La Estrella, Salta
	Destino	La Almona, Jujuy
Sentido de circulación	Vía	Ruta Provincial 2
	Desde	San Salvador de Jujuy
	Hacia	La Almona

Figura 1. Posición final del camión y acoplado volcados sobre la vereda. Fuente: JST, 2023

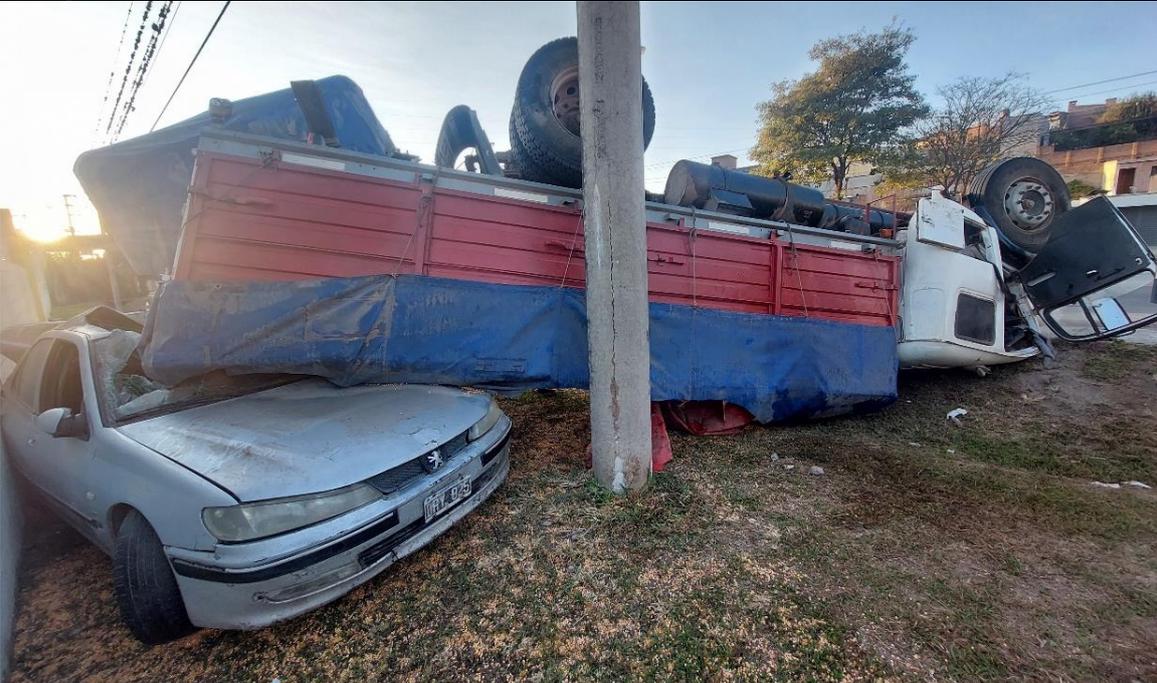
Vehículo 2 (particular)	Tipo: Sedán	
Categoría	M1: vehículo para transporte de pasajeros que no contengan más de ocho asientos, además del asiento del conductor, y que cargado no exceda de un peso máximo de tres mil quinientos kilogramos	
Marca	Peugeot	
Modelo	406 SV 2.0 HDI	
Uso	Particular	
Sentido de circulación	Vía	Ruta Provincial 2
	Desde	San Salvador de Jujuy
	Hacia	La Almona
Ubicación de daños	Techo, parabrisas, sector frontal y lateral izquierdos	
Descripción de daños	Abolladuras y deformaciones por impacto y aplastamiento

Figura 2. Posición final del automóvil aplastado por el camión. Fuente: JST, 2023
