# JST | SEGURIDAD EN EL TRANSPORTE

## INFORME PRELIMINAR DE SUCESO AUTOMOTOR

Título: 175. IP. Pasajeros. Colisión. Talento. Mendoza

Fecha y hora: 26 de julio de 2023 8:15 (UTC-3)

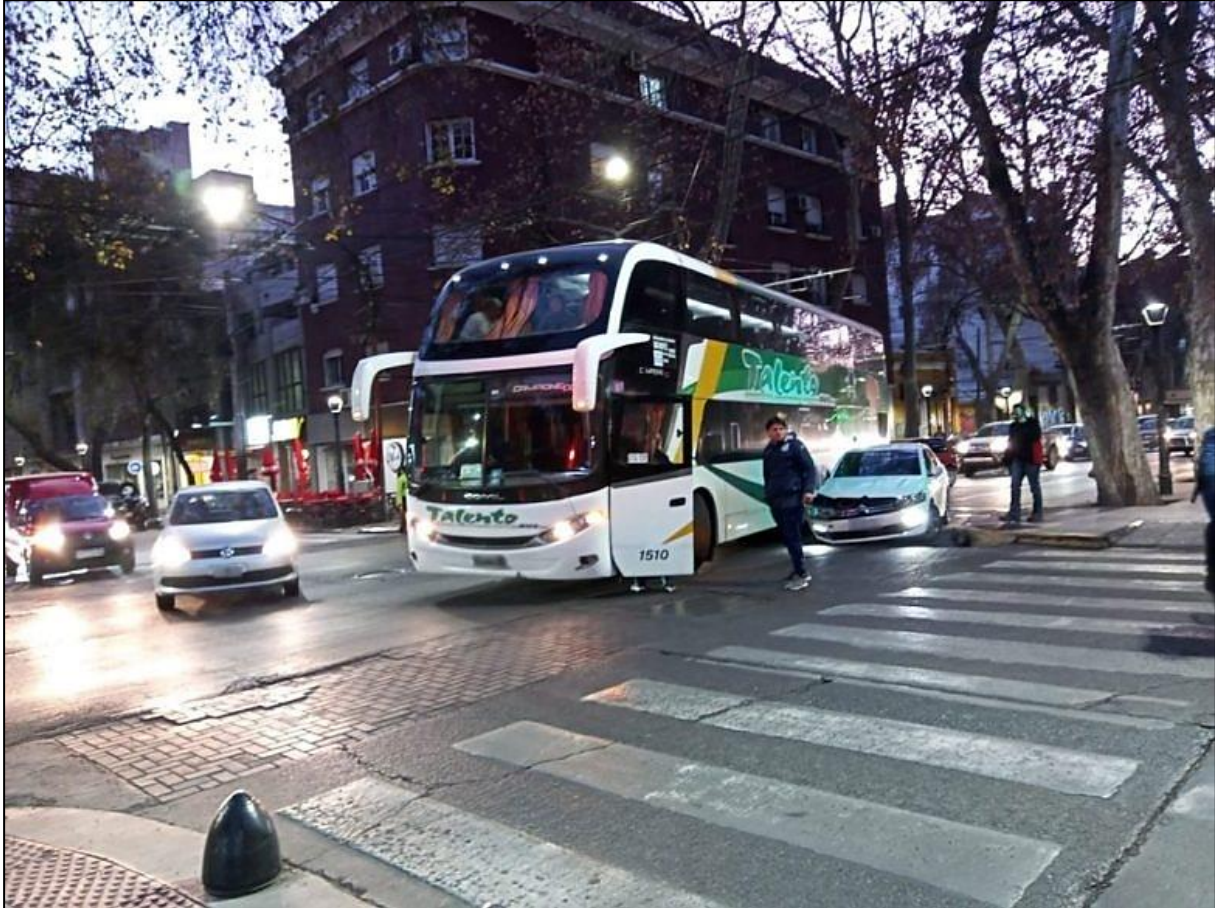
Figura 1. Posición final de los vehículos involucrados. Fuente: [El Sol](#), 2023

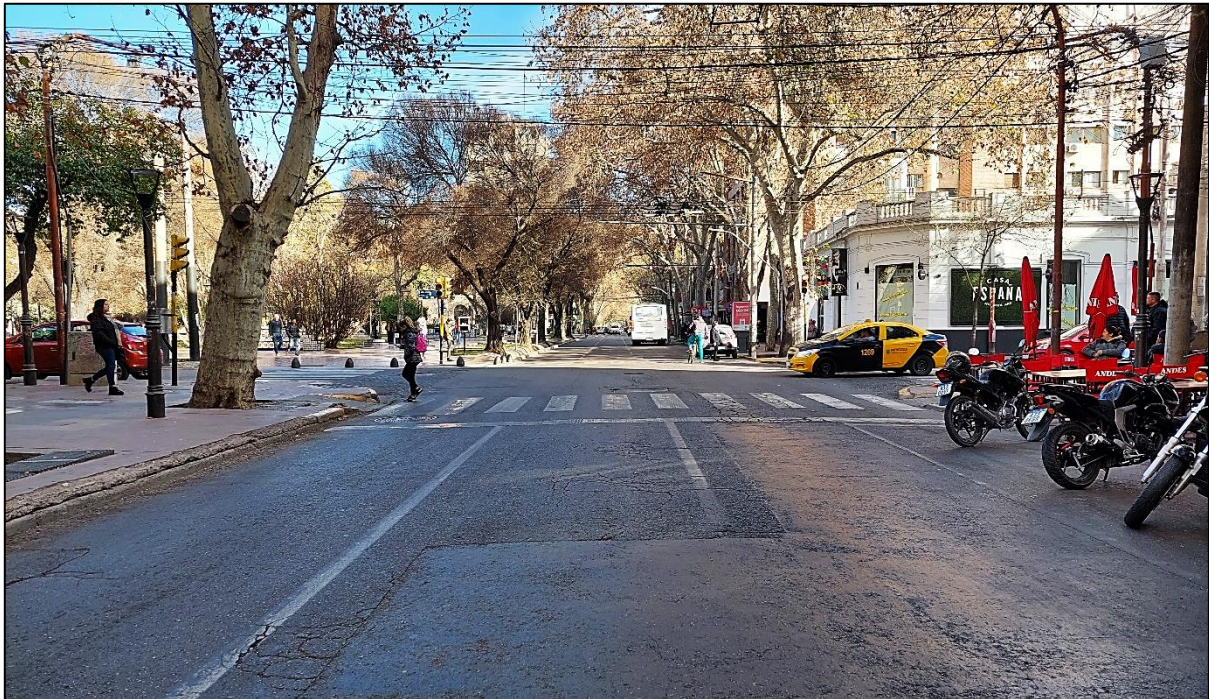
Figura 3. Vista general de calle Montevideo hacia el oeste. Fotografía tomada 2:15 horas después del suceso. No se localizaron vestigios materiales del suceso. Fuente: JST, 2023

Sobre ambas calzadas, se observan fallas visibles sobre el pavimento, donde se observan grietas y ondulaciones. Asimismo, se observan parches en distintos sectores del pavimento.

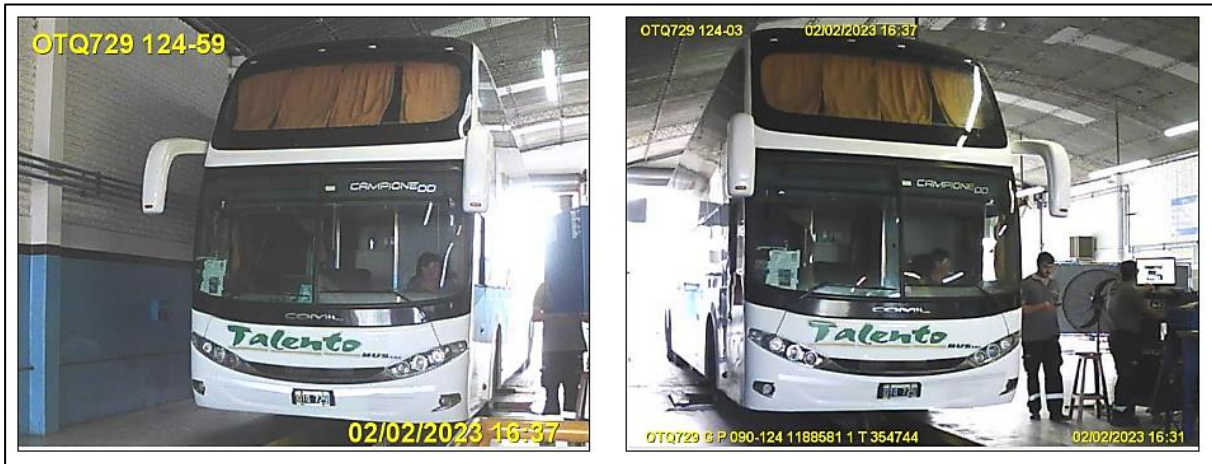
Figura 4. Fotovalidación RTO del Vehículo 1. Fuente RTO, CENT, 2023

Código	Gravedad	Descripción	Observaciones
020603	L	Tren Delantero, Tren Trasero, Suspensión > Barras de Torsión, Estabilizadoras y Tensoras > Mal estado de bujes	bujes de tensores del 2º eje (inferiores)

Figura 5. Anomalías detectadas en la Revisión Técnica Obligatoria del Vehículo 1. Fuente RTO, CENT, 2023

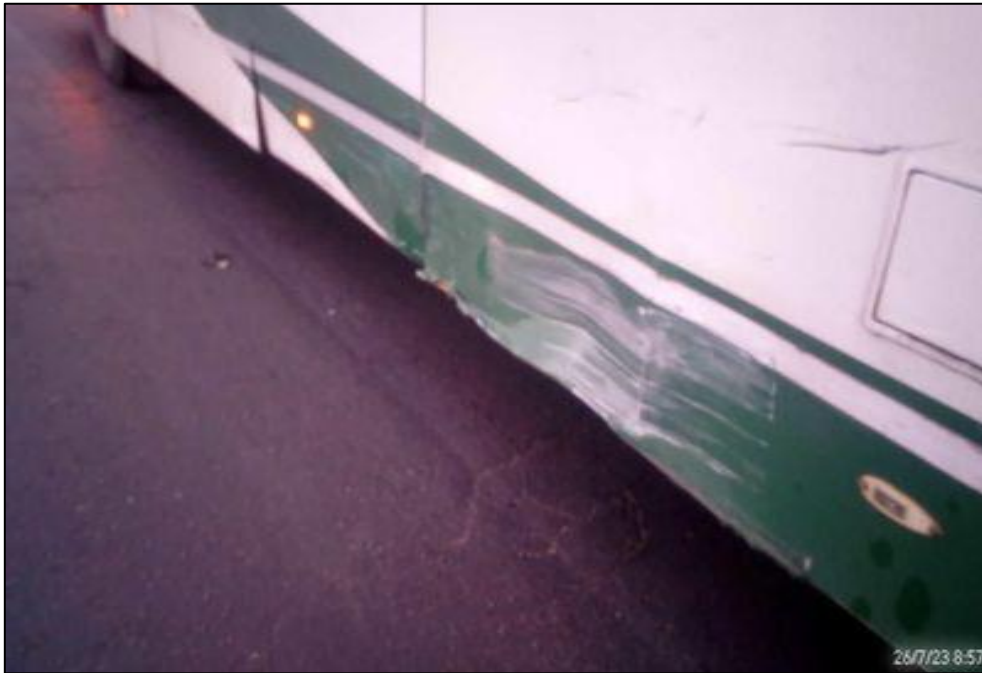
Abrasiones transversales y hundimiento en zona media del sector bajo del lateral izquierdo del ómnibus.

Figura 6. Daños materiales del Vehículo 1. Se observa transferencia de pintura blanca sobre el lateral izquierdo del rodado. Fuente: Acta de accidente Nro. 1740 de la Municipalidad de la Ciudad de Mendoza, 2023

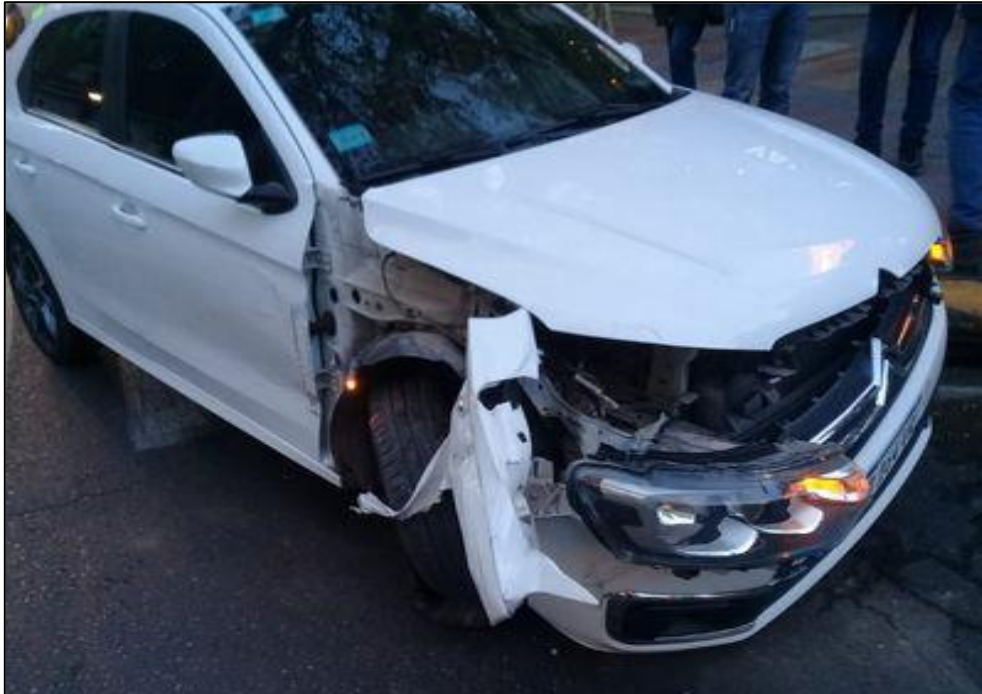
Desprendimiento del paragolpes delantero, descuadre del capó, rotura y desprendimiento del guardabarros delantero derecho, rotura de faros delantero derecho, abrasiones y hundimiento del panel de puerta delantera derecha, abrasiones

sobre carcasa de espejo retrovisor delantero derecho, rotura del neumático delantero derecho, abrasiones sobre la llanta delantera derecha.

Figura 7. Daños materiales del Vehículo 2 (blanco). Sector anterior y lateral derecho afectados.  
Fuente: Acta de accidente Nro. 1740 de la Municipalidad de la Ciudad de Mendoza, 2023

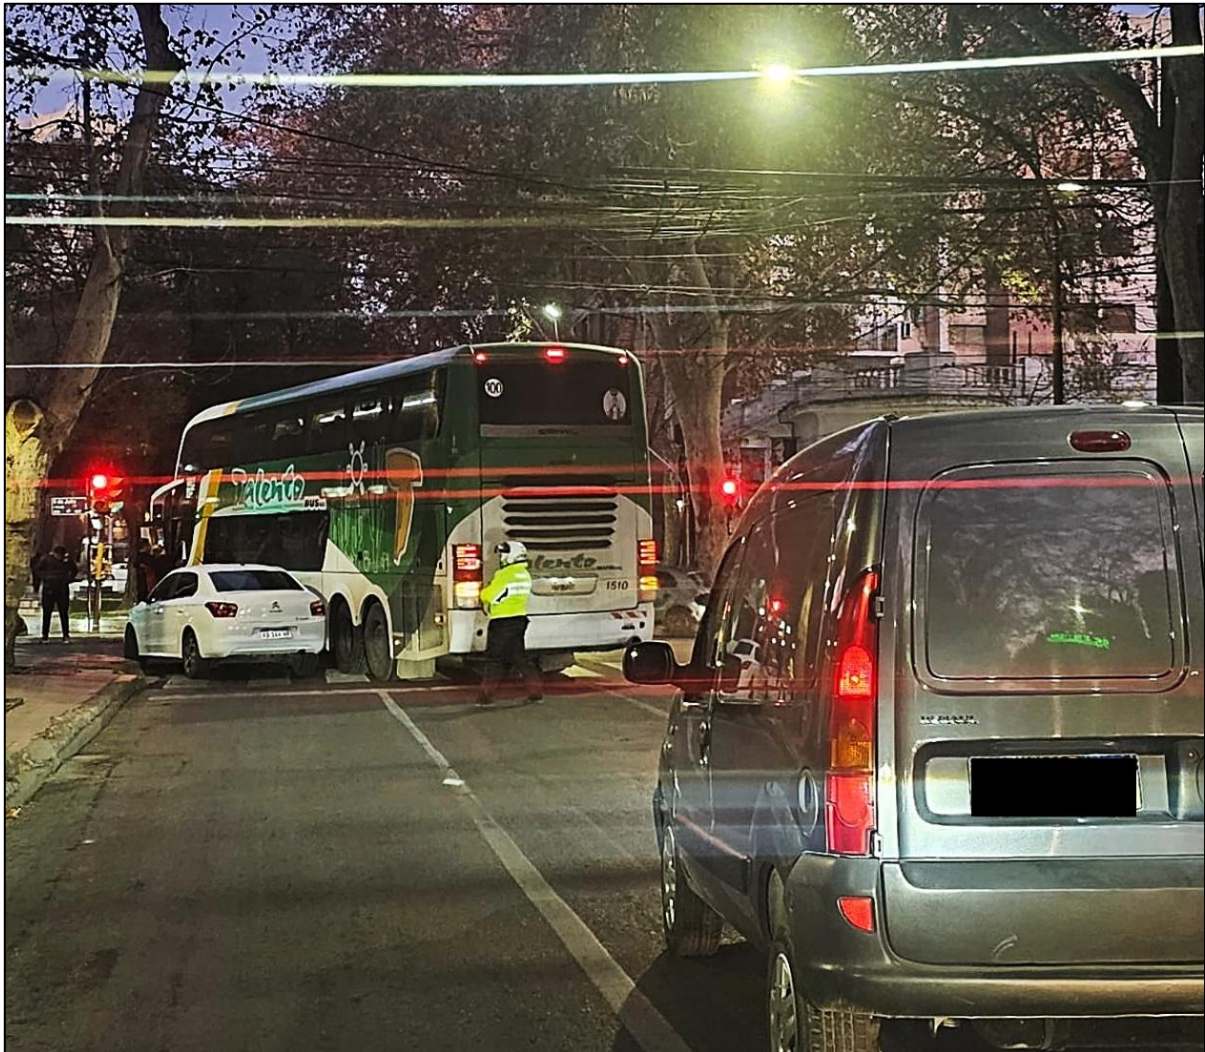
La posición final original de los vehículos partícipes, inmediatamente luego de la colisión, fue: mayor parte del Vehículo 1 sobre la encrucijada, próximo a la bocacalle sur de calle 9 de Julio, con su frente orientado hacia el suroeste y con los ejes traseros situados sobre la senda peatonal este de calle Montevideo. Mientras tanto, el Vehículo 2 quedó entre el ómnibus antes situado y la ochava sureste de la intersección, también con su frente orientado hacia el suroeste.

Figura 8. Vista general de calle Montevideo de este a oeste. Se observa la posición final de los vehículos involucrados inmediatamente después de la colisión. Fuente: [Diario Mendoza](#), 2023

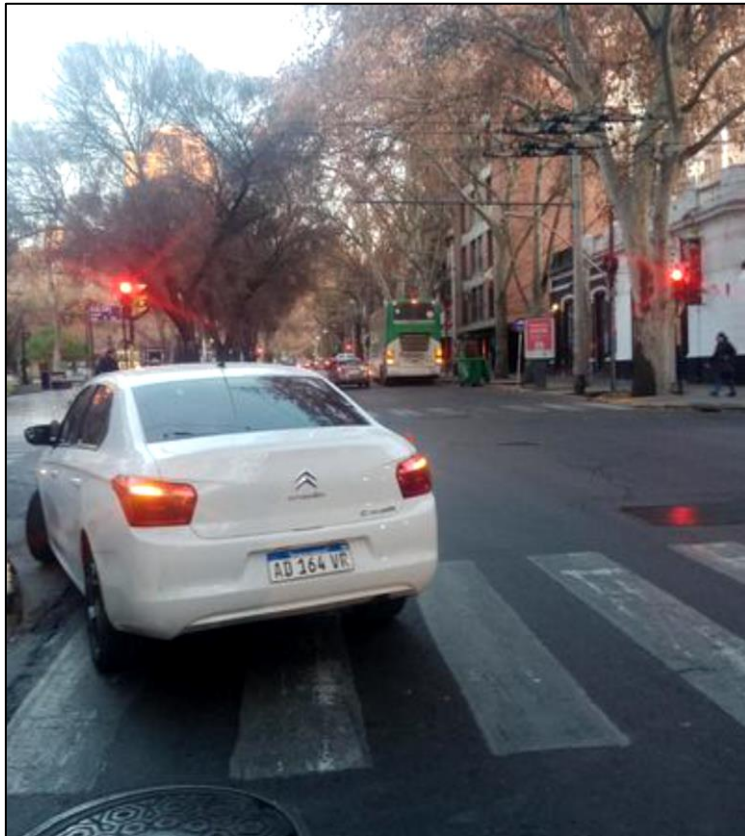
Con la presencia de personal de tránsito municipal y previo al arribo de los peritos municipales, el Vehículo 1 modificó su posición final, estacionando en línea sobre el margen derecho (norte) de calle Montevideo, pasando calle 9 de Julio.

Figura 9. Posición de los vehículos involucrados al momento del arribo de los peritos municipales.  
Fuente: Acta de accidente Nro. 1740 de la Municipalidad de la Ciudad de Mendoza, 2023
