## INFORME BÁSICO DE SUCESO AUTOMOTOR

Expediente: EX-2023-91305331- -APN-DNISAU#JST.

Título: 176. IB. Cargas. Colisión. Luján. Buenos Aires

Fecha y hora: 4 de agosto de 2023 12:30 (UTC-3)

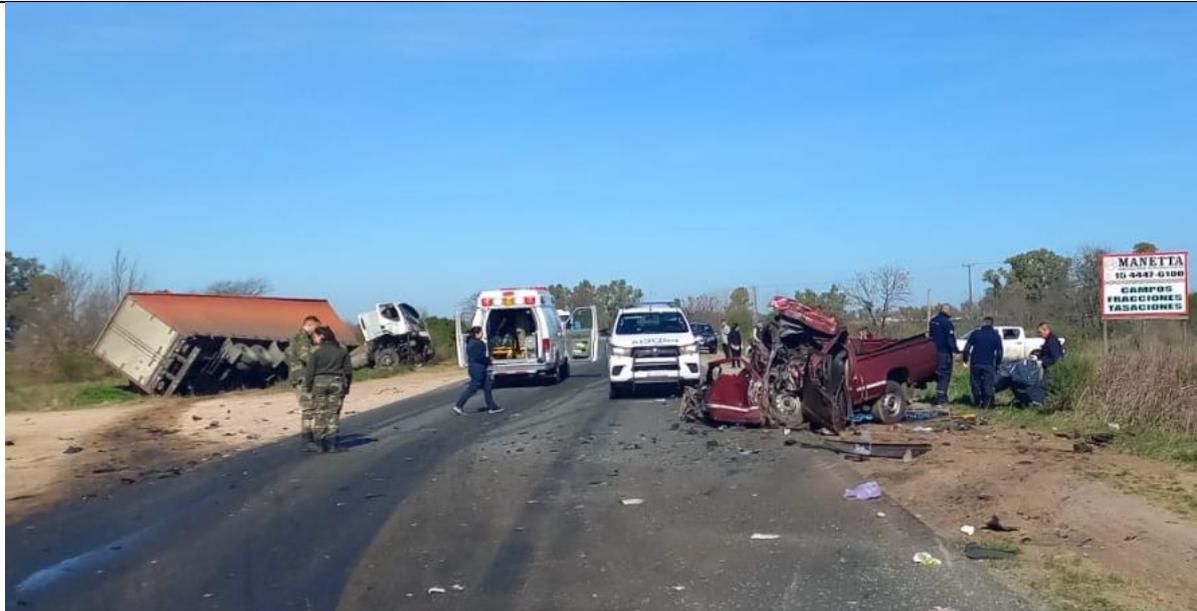
El suceso tuvo lugar en la Ruta Provincial 47, en las proximidades del Puente del Arroyo de Arias, cuando, por razones que se encuentran bajo investigación, se produjo una colisión frontal entre un camión con semirremolque que circulaba en sentido hacia Navarro y una camioneta *pick up* cabina simple que transitaba en dirección hacia Luján. Como consecuencia del accidente, se registraron una persona fallecida, una persona lesionada y daños en los vehículos.

Figura 1. Posiciones finales del vehículo 1 y 2. Fuente [El Civismo](#), 2023
