# JST | SEGURIDAD EN EL TRANSPORTE

## INFORME PRELIMINAR DE SUCESO AUTOMOTOR

Título: 177. IP. Cargas. Colisión múltiple. Maschwitz. Buenos Aires

Fecha y hora: 14 de agosto de 2023 05:40 (UTC-3)

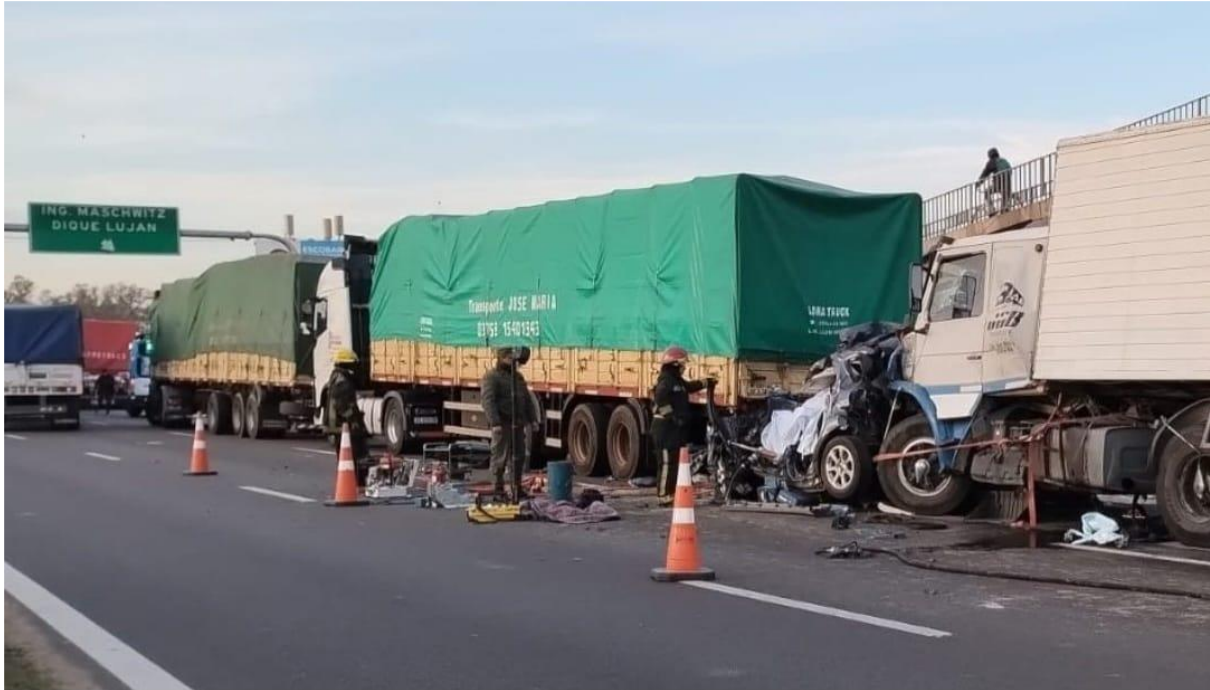
El 14 de agosto, en el kilómetro 43 de la Ruta Nacional 9, Ramal Escobar, en la localidad bonaerense de Ingeniero Maschwitz, por razones que se encuentran bajo investigación, se produjo una colisión múltiple por alcance entre cuatro camiones con semirremolque y una camioneta Ford Ecosport que circulaban por la mano descendente, en sentido hacia la localidad de Garín. Como consecuencia del accidente, se registraron dos personas fallecidas, una persona lesionada, tres personas ilesas y daños en los vehículos. Al momento del suceso, la calzada se

Figura 1. Posiciones finales de los vehículos. Fuente: AUSOL, 2023

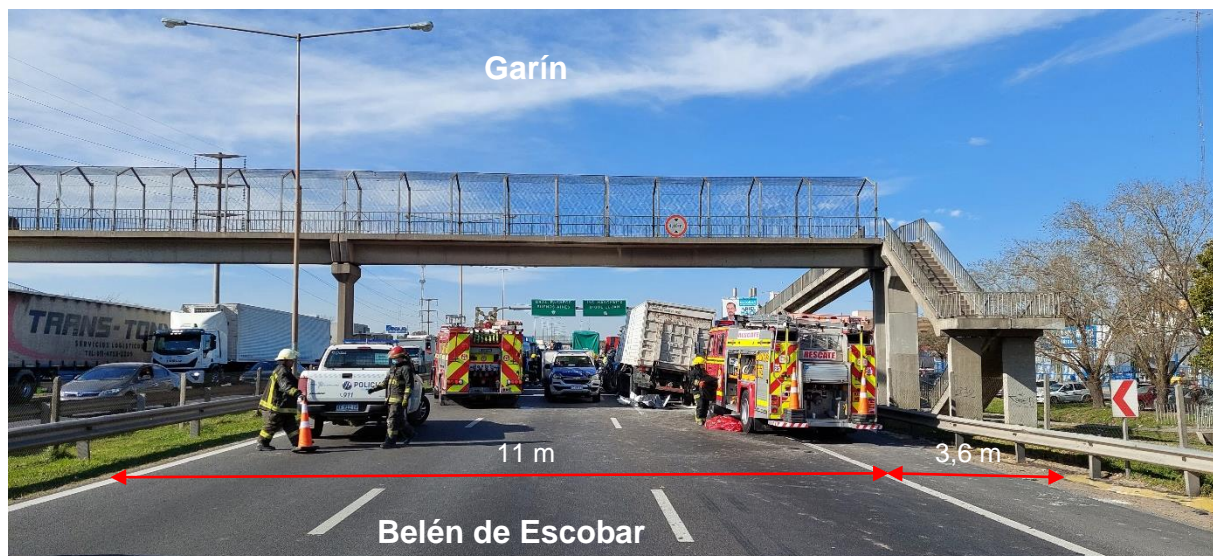
La calzada presenta un ancho aproximado de 11 m. Junto al borde izquierdo de la calzada se observó una barrera de contención semirrígida y un cantero central de pasto con columnas de iluminación artificial, mientras que junto al carril derecho se observó una banquina asfaltada de 3,6 m y una barrera de contención semirrígida. En dicho sector, se encuentra un puente peatonal que atraviesa ambos sentidos de circulación.

Respecto de la señalización horizontal, la calzada estaba delimitada por una línea blanca continua y línea blanca discontinua de separación de carriles.

Figura 3. Características de la vía donde se produjeron las colisiones. Fuente: JST, 2023

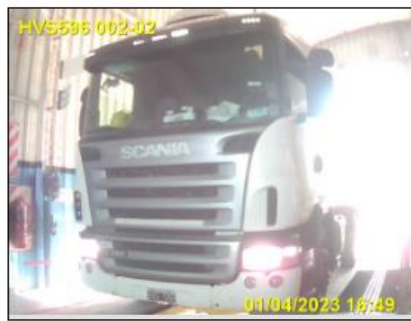
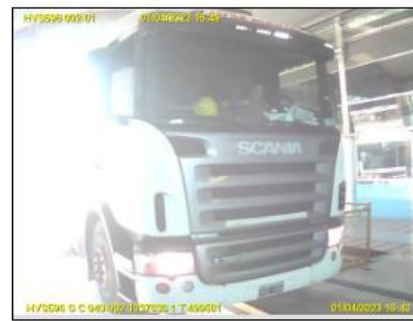
Código	Gravedad	Descripción	Observaciones
030504	L	Sistema de frenos > Tuberías Fijas, Tuberías Flexibles, Pulmones, Levas, Registros, Campanas, Discos, Mordazas, Guarniciones, Cintas, Abs/Ebs > Pérdida de aire o líquido hidráulico	
071003	L	Sistema Eléctrico > Sistema de Iluminación y Señalización exterior - Luces indicadoras de dirección(giro) y de advertencia (balizamiento) > Descripción libre	
071201	L	Sistema Eléctrico > Sistema de Iluminación exterior - Luces de Retroceso > Faltante o no funcionamiento	izq

Figura 4. Fotovalidación del tractor dominio HVS596. Fuente: RTO, CENT, 2023

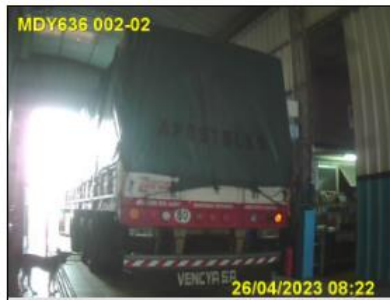
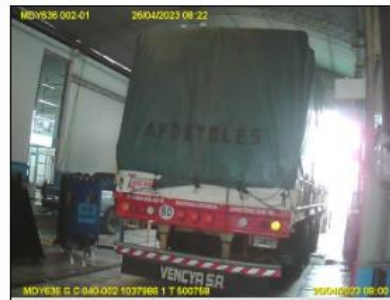
Código	Gravedad	Descripción	Observaciones
071201	L	Sistema Eléctrico > Sistema de Iluminación exterior - Luces de Retroceso > Faltante o no funcionamiento	
071203	L	Sistema Eléctrico > Sistema de Iluminación exterior - Luces de Retroceso > Indicador sonoro de marcha atrás

Figura 5. Fotovalidación del tractor dominio MDY636. Fuente: RTO, CENT, 2023

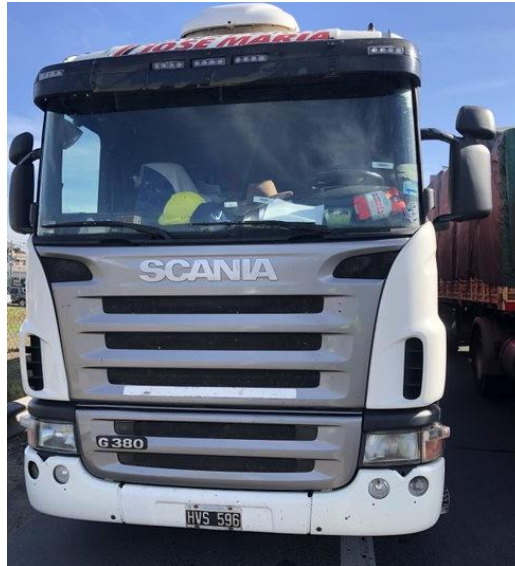
La unidad tractora no presentó daños ocasionados en el suceso.

Figura 6. Unidad tractora del Vehículo 1. Fuente: JST, 2023

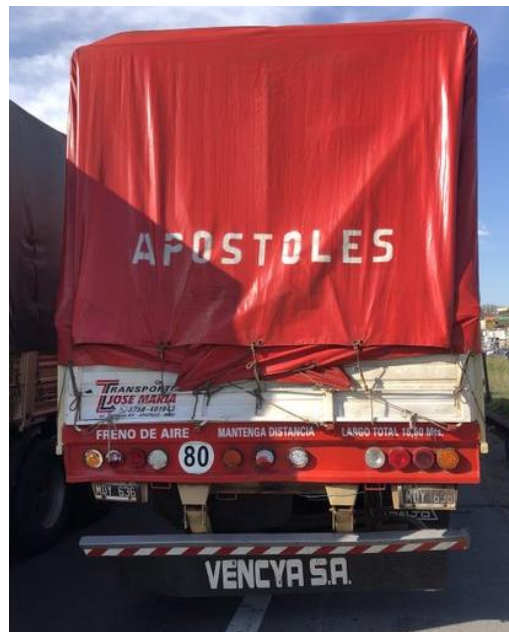
El semirremolque presentó daños en el paragolpes y ópticas con una fuerza actuante con sentido desde el sector posterior al sector anterior.

Figura 7. Daños producidos por la unidad tractora del Vehículo 2. Fuente: JST, 2023

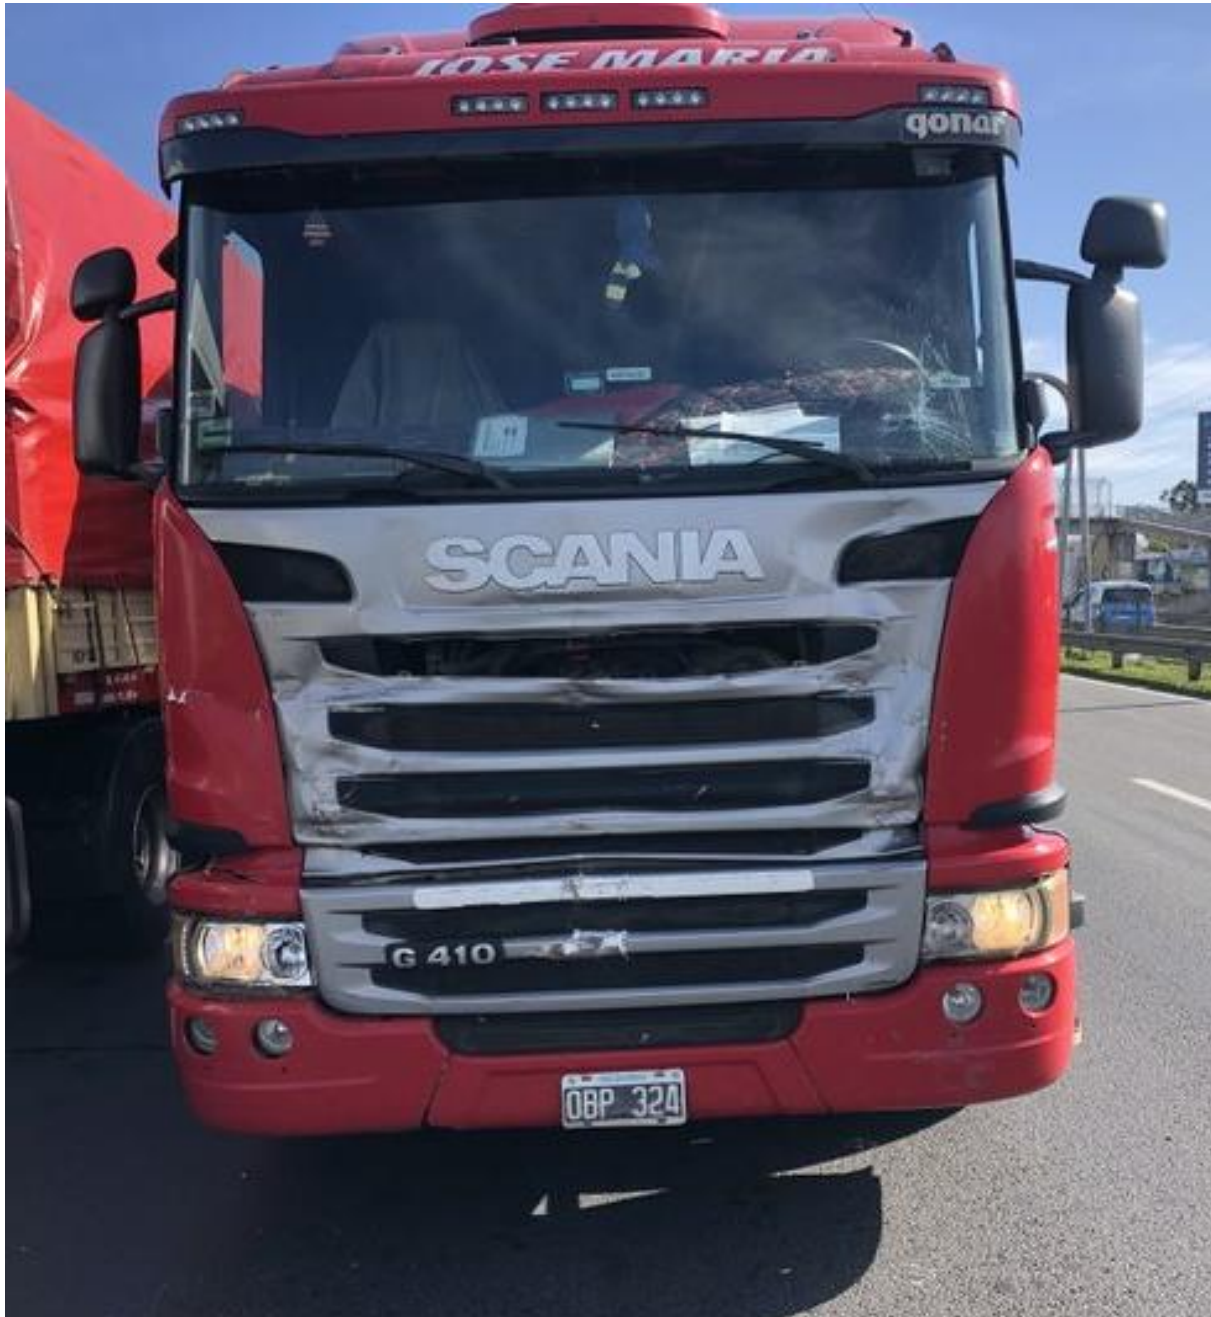
La unidad tractora presentó daños en el sector anterior y resultó dañado el paragolpes, tapa del vano del motor y parabrisas.

Figura 10. Daños de la unidad tractora del Vehículo 2, ocasionados por la colisión con el semirremolque del Vehículo 1. Fuente: JST, 2023

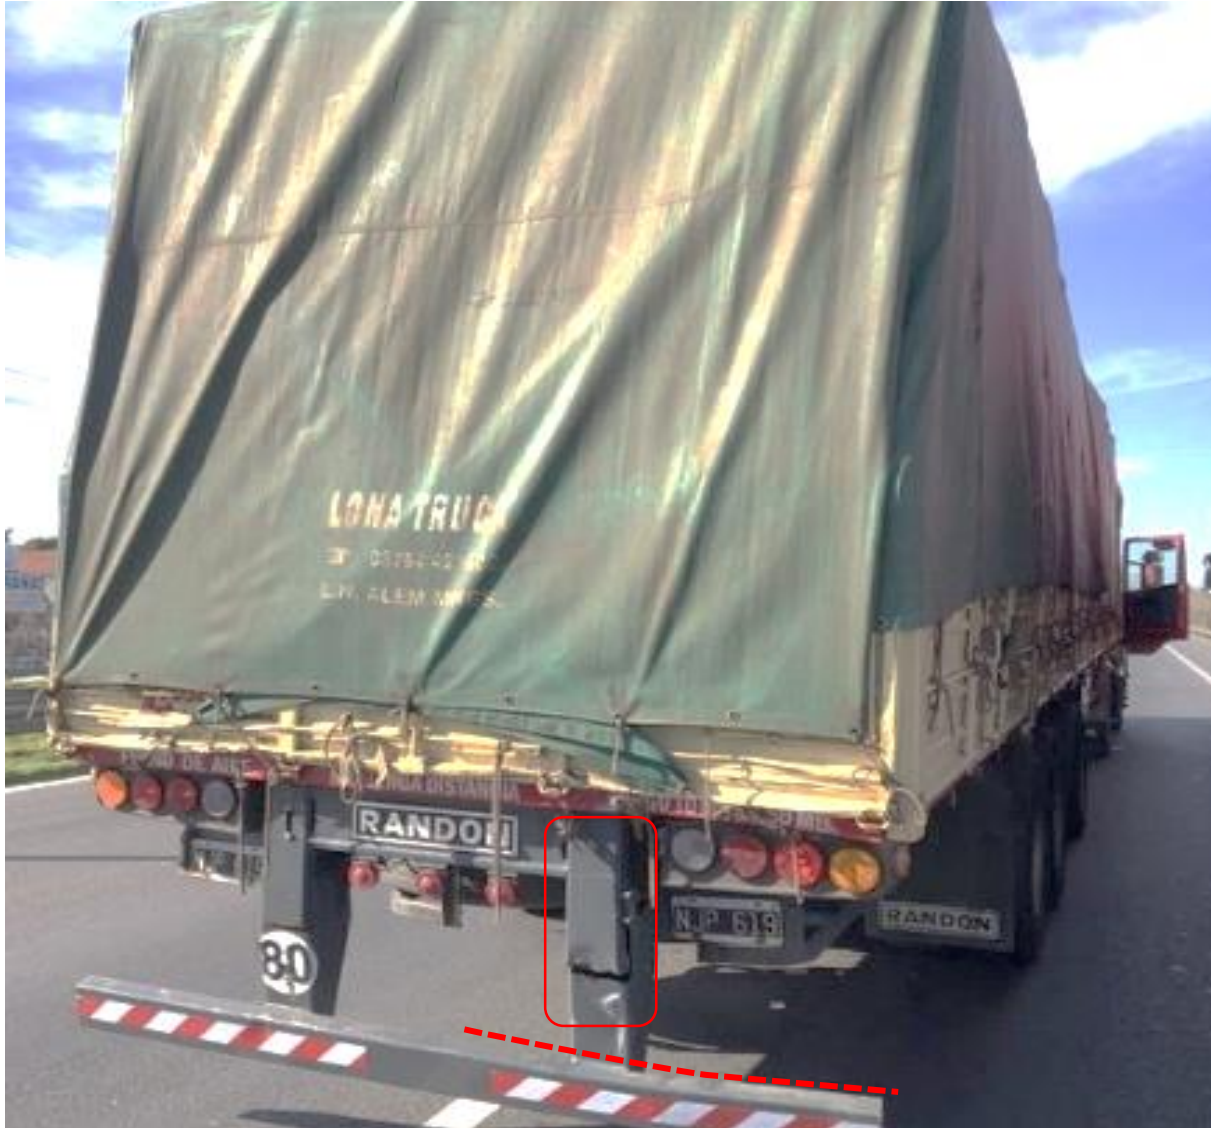
El semirremolque del Vehículo 2 presentó daños en el sector posterior a causa del impacto que recibió del Vehículo 3, que deformó el paragolpes.

Figura 11. Pliegue del paragolpes y corte de larguero vertical. Fuente: JST, 2023

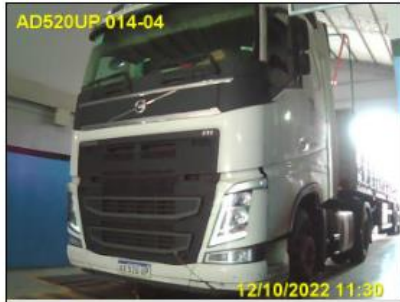
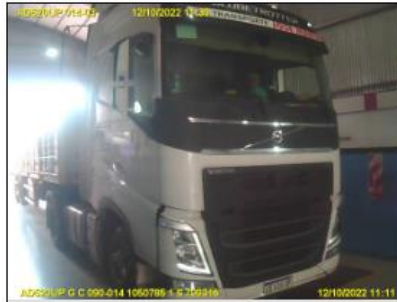
Código	Gravedad	Descripción	Observaciones
10010302	L	Letreros e Indicadores > Letreros e Indicadores Exteriores > Placas o Bandas Retroreflectivas > Estado deficiente y/o ubicación inadecuada

Figura 12. Fotovalidación del tractor dominio AD520UP. Fuente: RTO, CENT, 2023

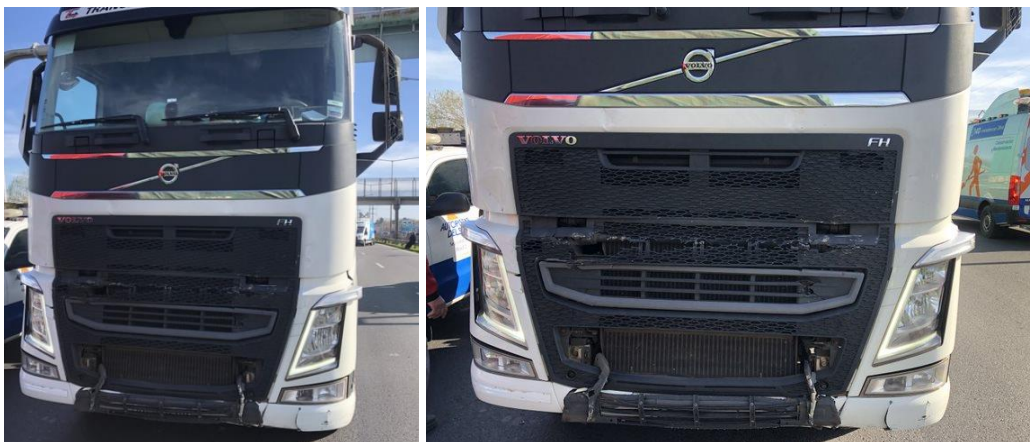
La unidad tractora presentó daños en el sector anterior, en su tercio inferior y resultó dañado el paragolpes, tapa del vano motor.

Figura 14. Daños de la unidad tractora del Vehículo 3 que fueron ocasionados por la colisión con el semirremolque del Vehículo 2. Fuente: JST, 2023

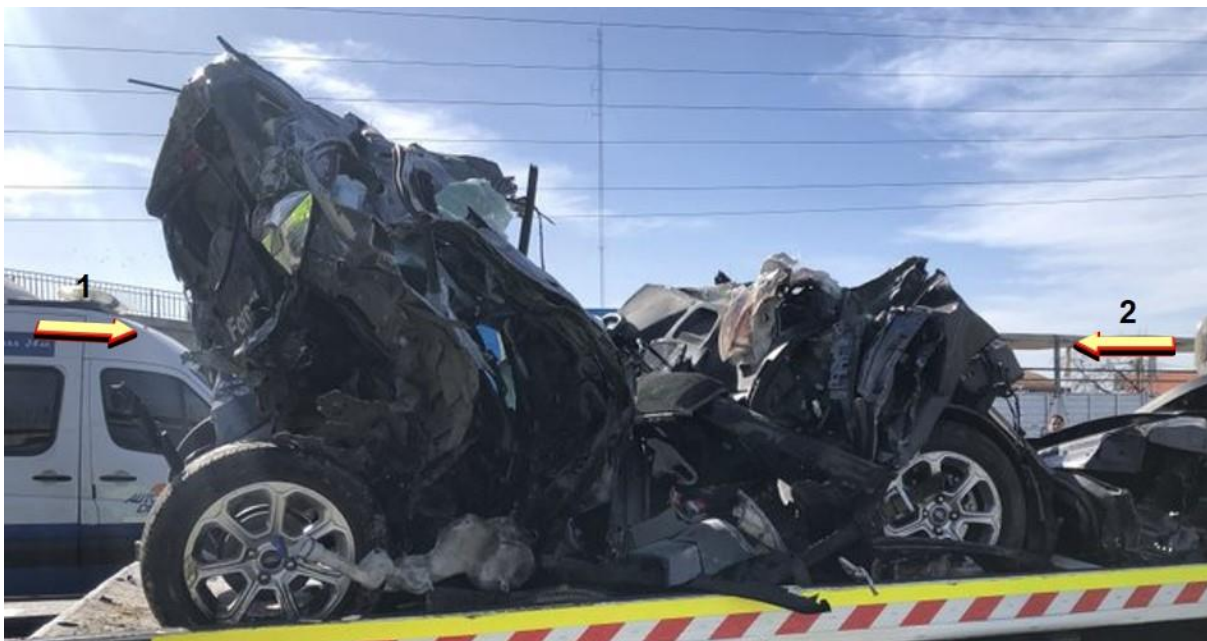
El Vehículo 4 presenta una deformación total de su estructura con disminución de su longitud. Sobre el vehículo se aplicó una fuerza de compresión generada por la colisión por alcance del Vehículo 5 y la resistencia de su semirremolque del Vehículo 3.

Figura 15. Fotografía donde se ilustra la fuerza (1) que entregó el Vehículo 5 y la fuerza (2) que aplicó el semirremolque del Vehículo 3. Fuente: JST, 2023

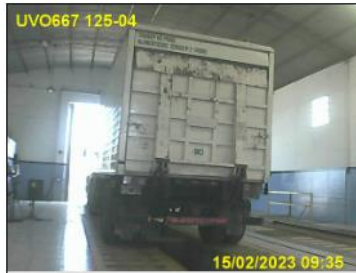
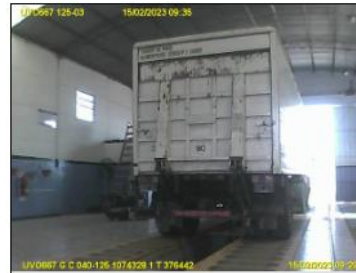
Código	Gravedad	Descripción	Observaciones
020605	L	Tren Delantero, Tren Trasero, Suspensión > Barras de Torsión, Estabilizadoras y Tensoras > Tensor, bujes con juego	Leve juego en buje tensor ler eje ambos lados
060101	L	Neumáticos y Llantas > Neumáticos > Estado general, cortes, erosiones, recapados, abombamientos, envejecimiento	Estado neumatico interno ler eje lado derecho
09010101	L	Carrocería > Exterior > Exterior General - Publicidad > Pintura en mal estado y/o presencia de corrosión	
10010302	L	Letreros e Indicadores > Letreros e Indicadores Exteriores > Placas o Bandas Retrorreflectivas > Estado deficiente y/o ubicación inadecuada	Estado bandas traseras

Figura 17. Fotovalidación del tractor dominio UVO667. Fuente: RTO, CENT, 2023

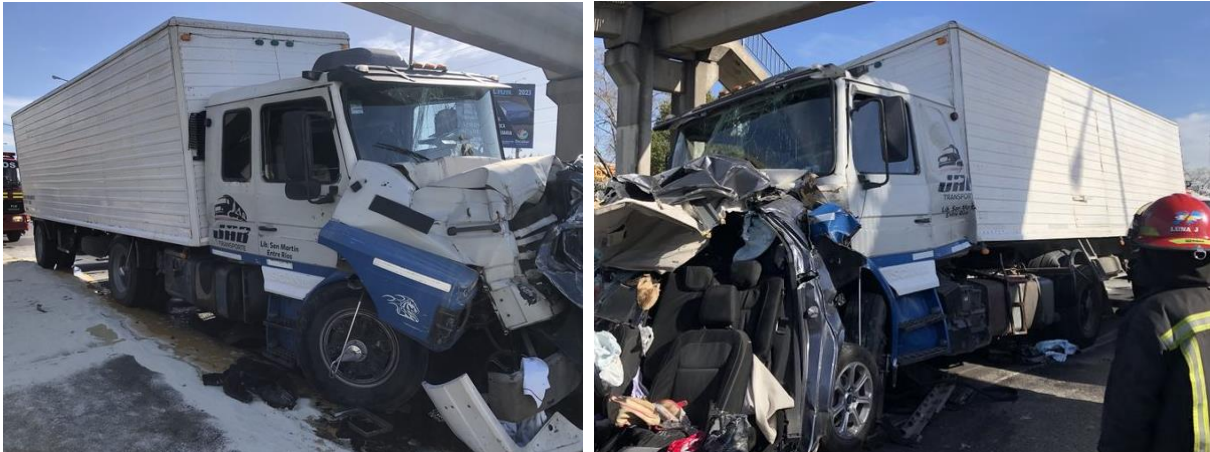
La unidad tractora adquirió deformaciones en el sector anterior a causa de la colisión con el sector posterior del Vehículo 4, y en el sector posterior por el impacto que recibió por parte del semirremolque. Ambos laterales del vehículo resultaron deformados de manera indirecta.

Las estructuras del sector anterior que resultaron dañadas fueron: carrocería, chasis y partes mecánicas.

Figura 18. Deformaciones de la unidad tractora del Vehículo 5. Fuente: JST, 2023

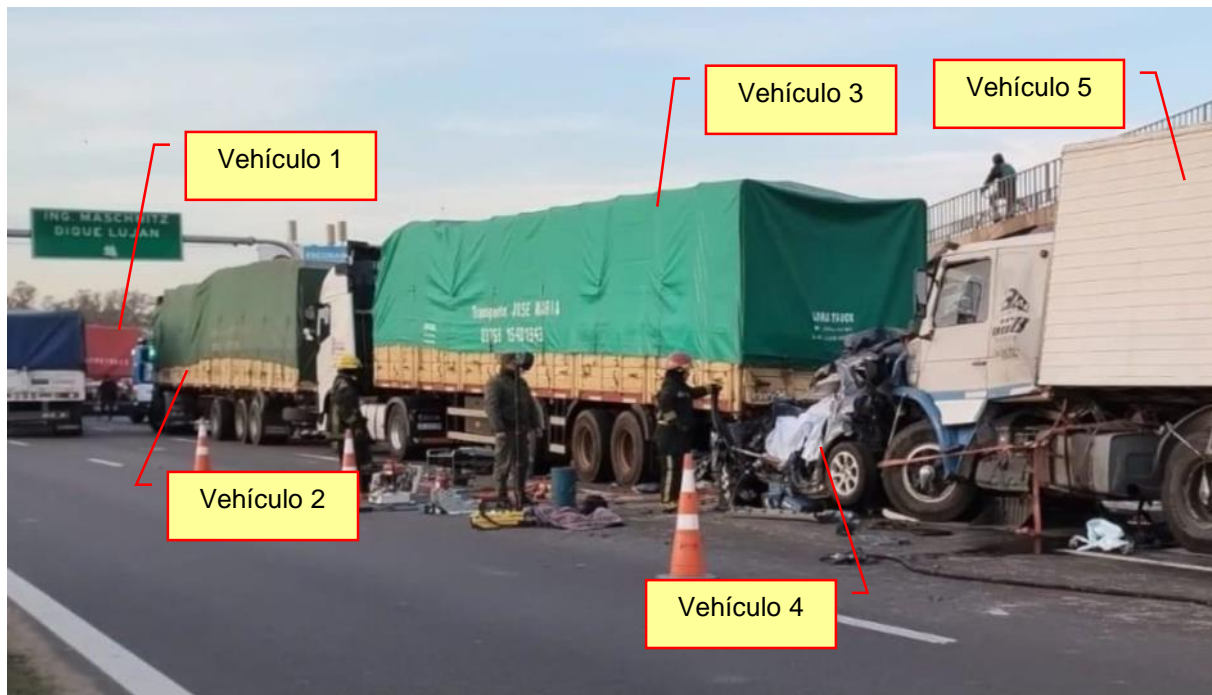
Luego de los impactos, los vehículos 5, 4 y 3 obtuvieron sus posiciones finales de manera solidaria. El Vehículo 2 terminó inmediatamente por delante del Vehículo 3. No se pudo determinar la posición final del Vehículo 1 luego de la producción del suceso, ya que, en las fotografías analizadas, este ya había sido desplazado y se encontraba detenido sobre la banquina, por delante del Vehículo 2 (Figura 19).

Figura 19. Posiciones finales de los vehículos. Fuente: AUSOL, 2023
