## INFORME DE SEGURIDAD OPERACIONAL

Suceso: Accidente

Título: Contacto anormal con la pista, Textron Aviation Inc. 182T, matrícula LV-KGT, LAD 2882 El Guri, Villa de María, provincia de Córdoba

Fecha y hora del suceso: 10 de abril de 2023 a las 18:10 horas (UTC)

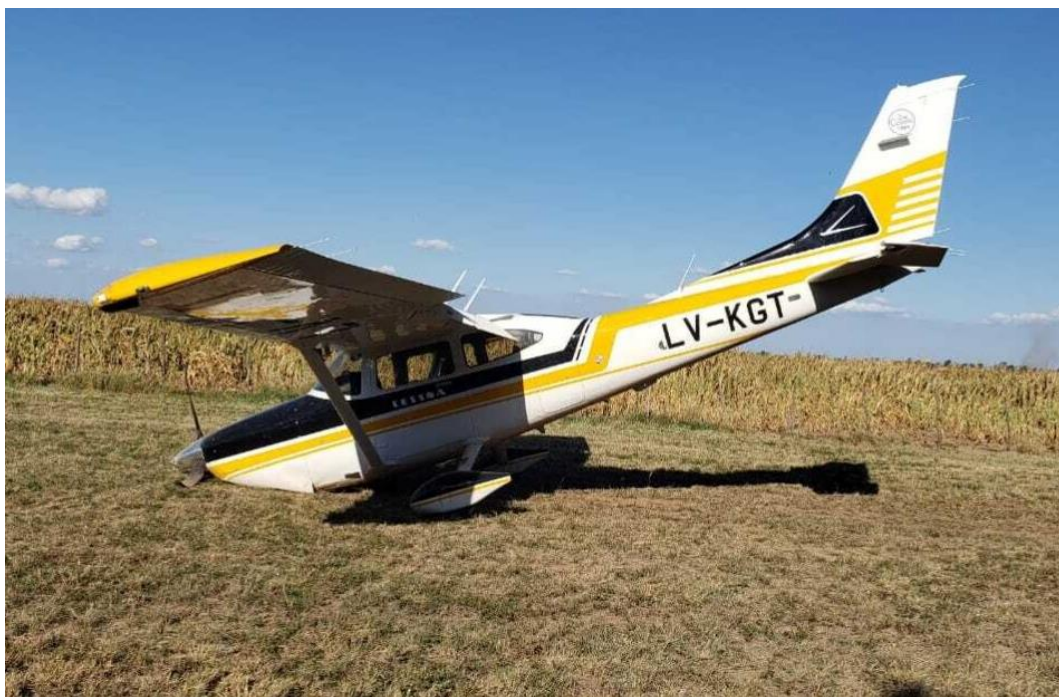
Luego de 75 minutos de vuelo en condiciones meteorológicas visuales, durante el aterrizaje en El Guri, la aeronave experimentó un contacto anormal con la pista y resultó con daños de importancia en su tren de aterrizaje de nariz, la hélice y el fuselaje.

Figura 1. Posición final de la aeronave LV-KGT. Fuente: investigación JST

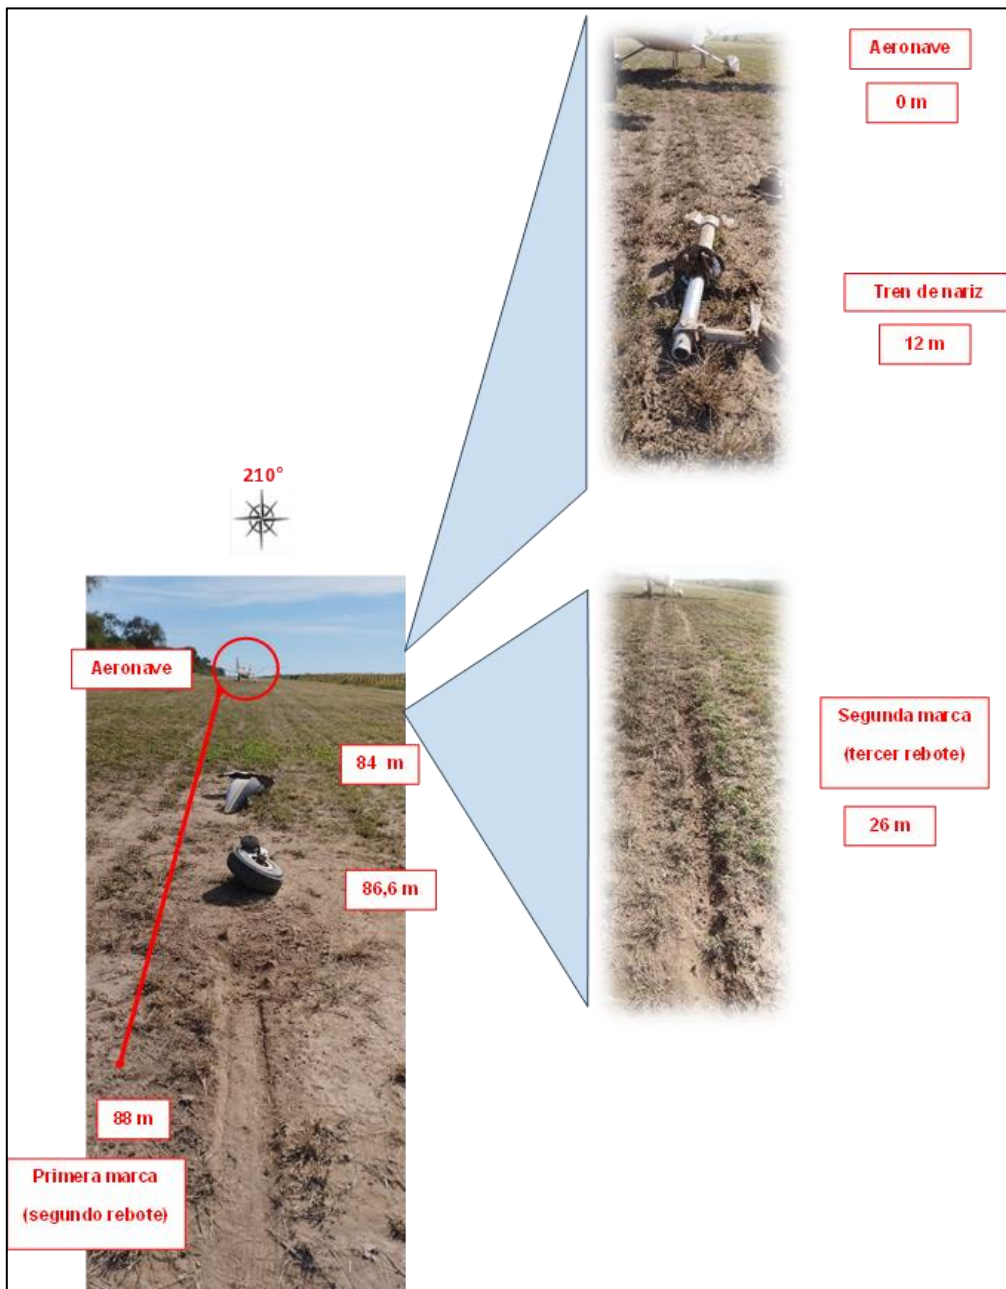
De acuerdo con la entrevista realizada al piloto y las marcas observadas en el terreno, durante la fase de aterrizaje, al momento de la restablecida (*flare*) la aeronave rebotó en la superficie. El piloto intentó mantener la nariz de la aeronave arriba tirando del comando hacia atrás (aumentando el ángulo de cabreo), lo que resultó en un segundo contacto con el terreno en

el que la aeronave descendió de manera abrupta e impactó con el tren de nariz, y provocó el desprendimiento de la rueda y su carenado. Luego, se produjo otro rebote y, cuando tomó contacto con el terreno por tercera vez, la pata del tren trazó un surco y se desprendió por completo. Además, la hélice tocó la superficie de la pista y la aeronave se deslizó sobre su fuselaje durante aproximadamente 26 metros hasta su detención final. Se observó un recorrido total de 88 metros desde la primera marca en el terreno.

Figura 2. Dinámica de impacto y restos. Fuente: investigación JST

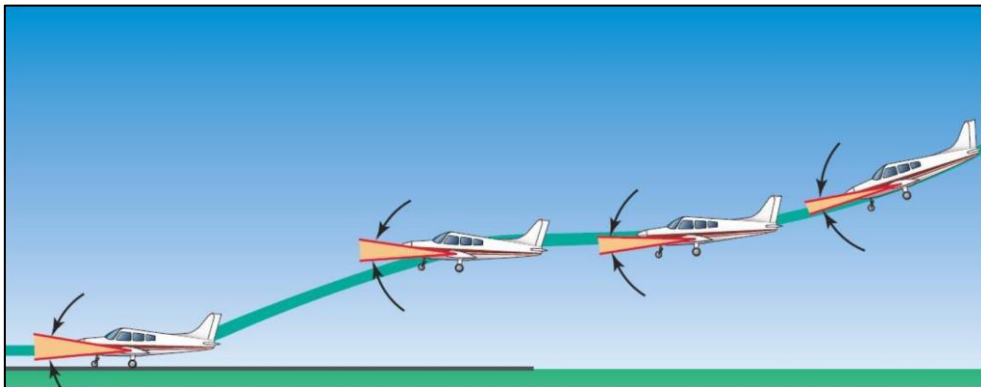
Luego del relevamiento realizado en el terreno, los daños observados en la aeronave y lo manifestado por el piloto en la entrevista, la dinámica del suceso coincide con las consecuencias de un *flare* alto, que llevó a una reducción de la velocidad y un aumento del ángulo de ataque hasta la entrada en pérdida a una altura considerable sobre la pista.

Figura 3. Flare alto. Fuente: manual de piloto privado de avión (ANAC, 2019)

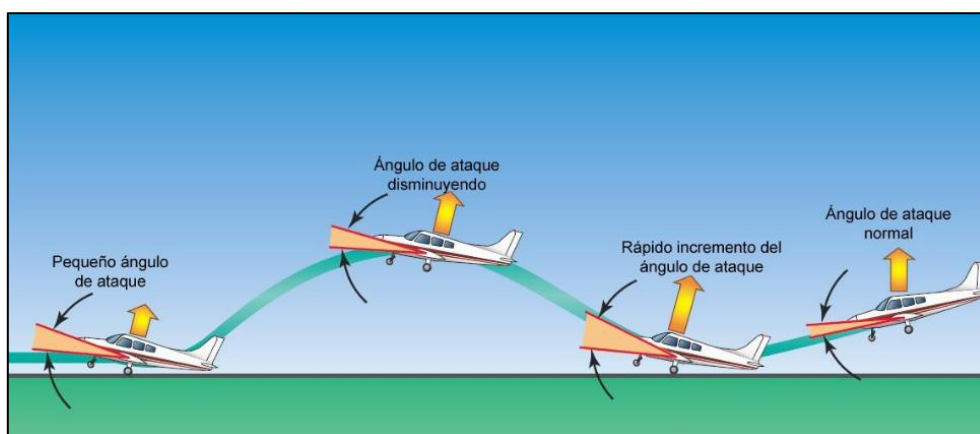
Es muy probable entonces que, al tomar contacto las ruedas del tren principal con la pista en una situación de pérdida de sustentación, la nariz de la aeronave haya experimentado un momento de cabeceo positivo, elevándose de manera abrupta. Esta elevación de la nariz provocó un incremento en el ángulo de ataque y, en consecuencia, un aumento en la sustentación lo cual llevó a que la aeronave ascendiera nuevamente de manera súbita, generando lo que se conoce como “rebote”.

Figura 4. Rebote durante el aterrizaje. Fuente: manual de piloto privado de avión (ANAC, 2019)

En este contexto, el rebote no es ocasionado por el impacto de la aeronave contra el terreno, sino por el aumento del ángulo de ataque que genera una mayor sustentación. Eventualmente, la modificación del ángulo de ataque y la disminución de velocidad harán que la aeronave entre en pérdida y caiga nuevamente sobre el terreno. A menos que se lleve a cabo una acción correctiva adecuada, es probable que el resultado sea un contacto más pronunciado, un segundo rebote más fuerte y una mayor probabilidad de que el contacto se produzca con el tren de nariz en caso de aeronaves con tren triciclo.

Cuando el rebote es significativo, no es recomendable intentar corregir el proceso de aterrizaje en curso. Por el contrario, el procedimiento más seguro es llevar a cabo una aproximación frustrada aplicando potencia máxima mientras se mantiene el control direccional y, simultáneamente, se baje la nariz para alcanzar una actitud de ascenso segura.
