INFORME BÁSICO DE SUCESO FERROVIARIO

Expediente: EX-2023-132174231- -APN-JST#MTR

Título: Descarrilamiento del tren de carga C05 entre las estaciones Membrillar y O'Higgins, Buenos Aires

Empresa operadora: Belgrano Cargas y Logística Sociedad Anónima (BCyL)

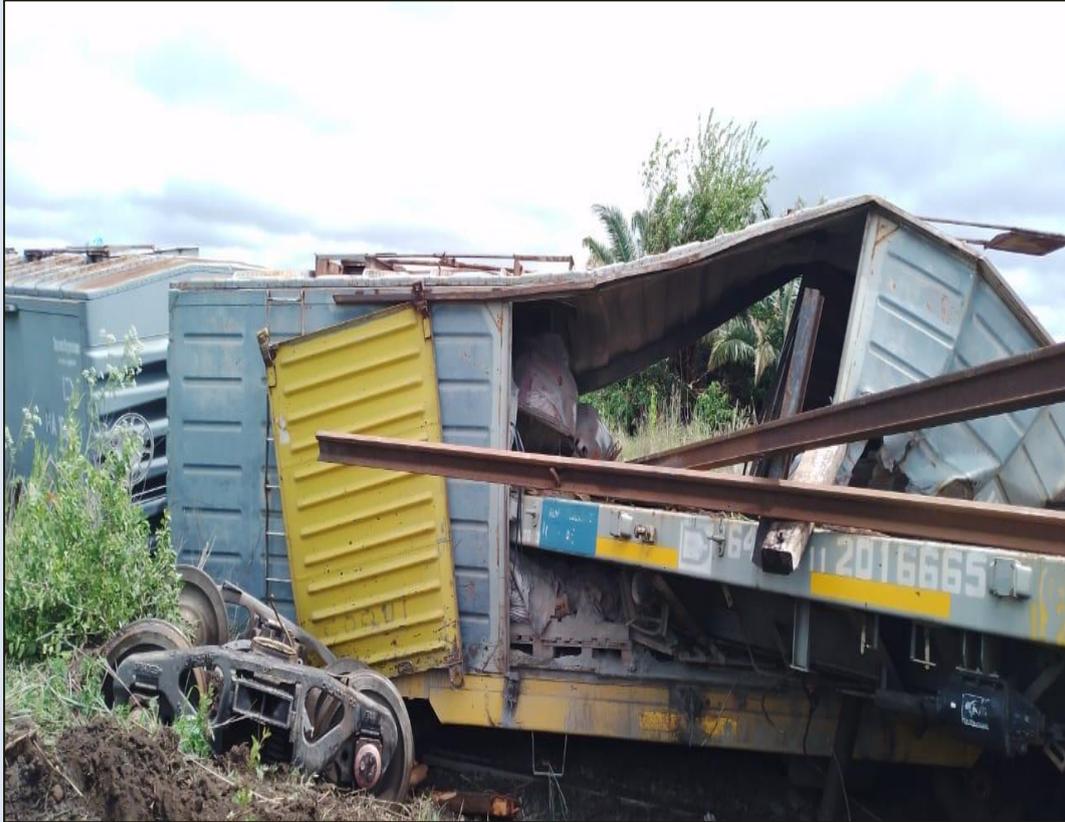
| Daños al material rodante | |
|---|--|
| Observaciones | Se registraron componentes del sistema de freno rotos y aparatos de tracción y choque deformados. Algunos bogies se desprendieron de sus carrocerías y quedaron dispersos en el lugar. |

Figura 1. Vagón descarrilado con desprendimiento de bogies. Fuente: JST, 2023

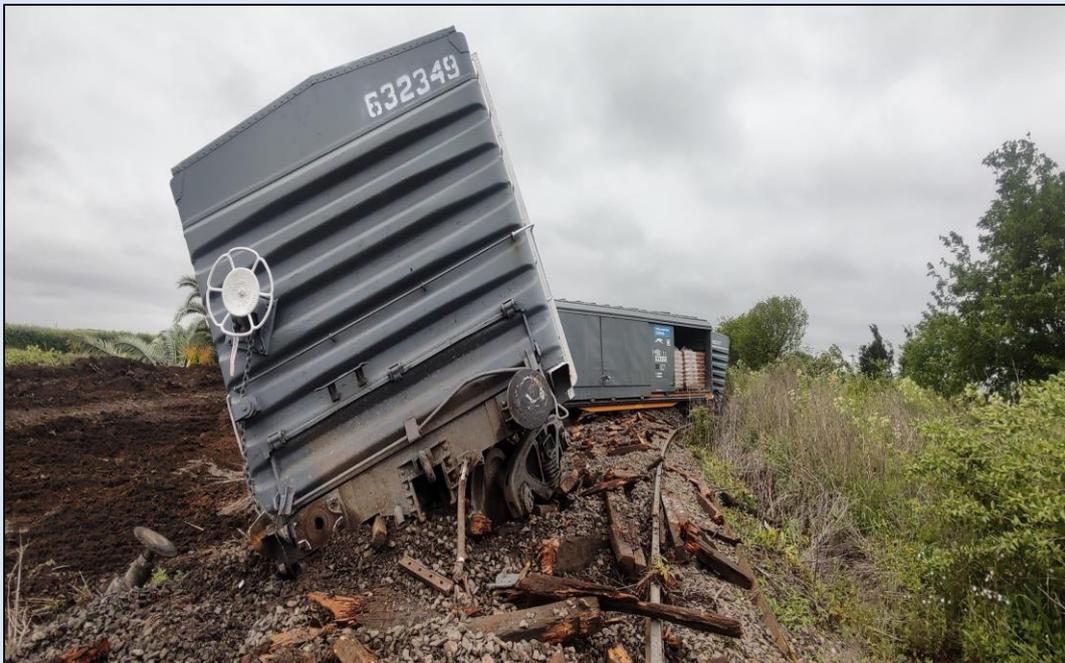
Figura 2. Vagón con frenos y aparatos de tracción y choque dañados. Fuente: JST, 2023

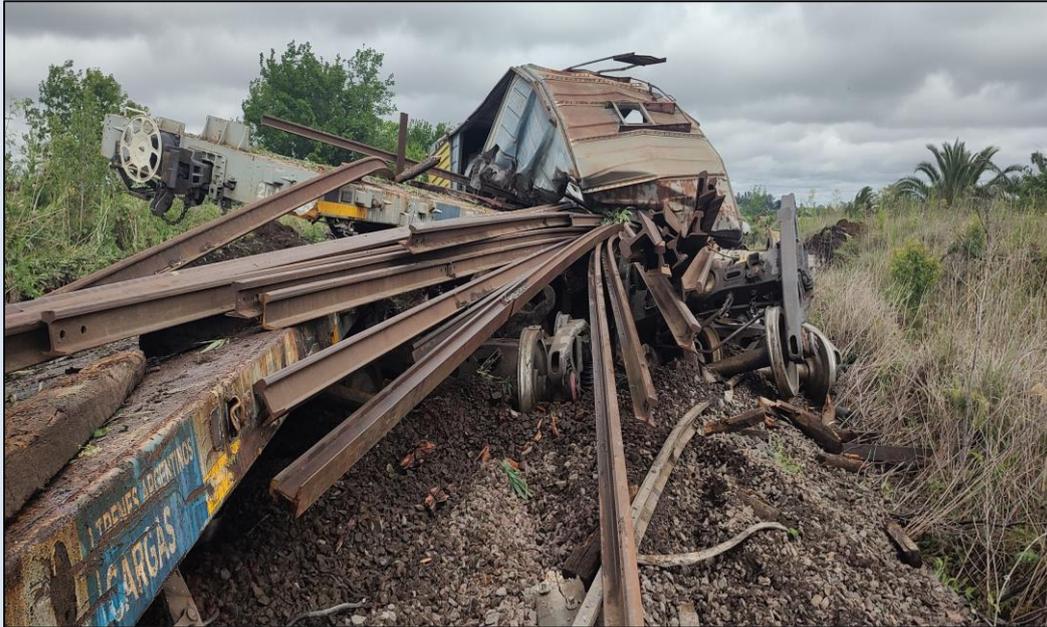
Figura 3. Vagón con pérdida de carga de rieles. Fuente: JST, 2023

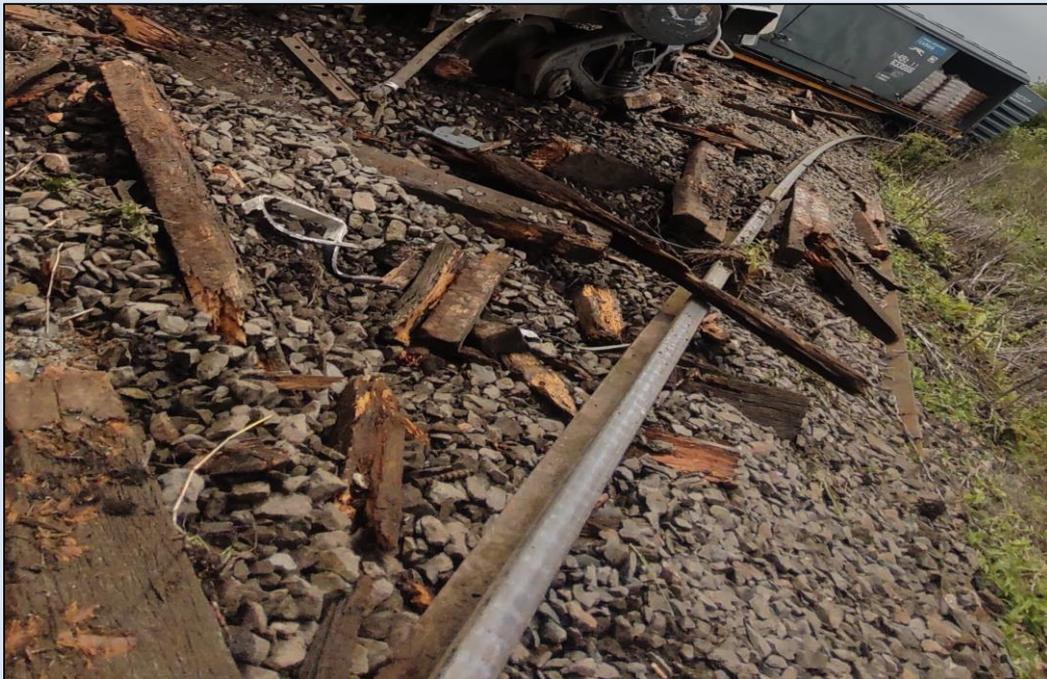
| Daños a la infraestructura de vía e instalaciones fijas | |
|---|---|
| Observaciones | Se registraron fracturas en fijaciones, roturas |

| | en durmientes, deformación del arranque de la enrielladura y pérdida de los parámetros geométricos del balasto. |

Figura 3. Tramo de superestructura de vía dañada. Fuente: JST, 2023
