INFORME BÁSICO DE SUCESO AUTOMOTOR

Expediente: EX-2023-109022953- -APN-DNISAU#JST

Título: 184. IB. Cargas. Colisión múltiple. Villa del Rosario. Córdoba

Fecha y hora: 11 de septiembre de 2023 13:20 (UTC-3)

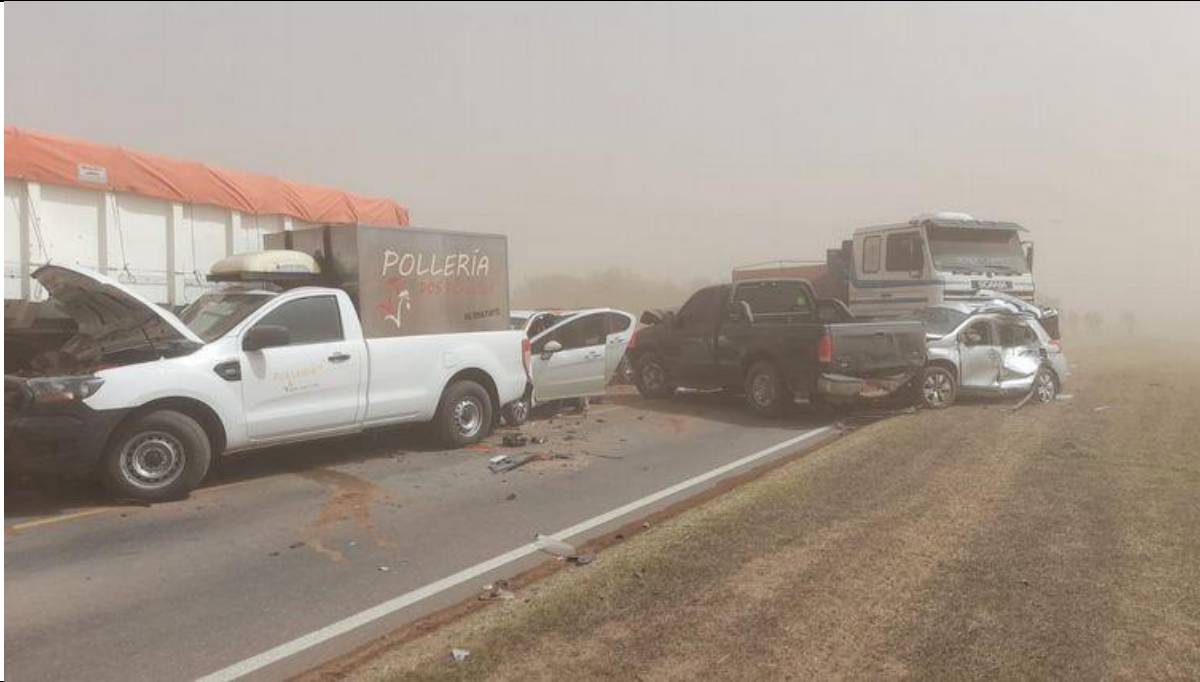
| Medio | |
|---|--|
| Observaciones | Condiciones climáticas de viento fuerte y tierra en suspensión que reducían la visibilidad |

Figura 1. Posición final de algunos vehículos involucrados en el suceso. Fuente: [Cadena3](#), 2023
