INFORME PRELIMINAR DE SUCESO AUTOMOTOR

Título: 178. IP. Cargas. Colisión. Barrio Ponce. Corrientes

Fecha y hora: 18 de agosto de 2023 6:15 (UTC-3)

Vehículos: un camión con semirremolque, una motocicleta

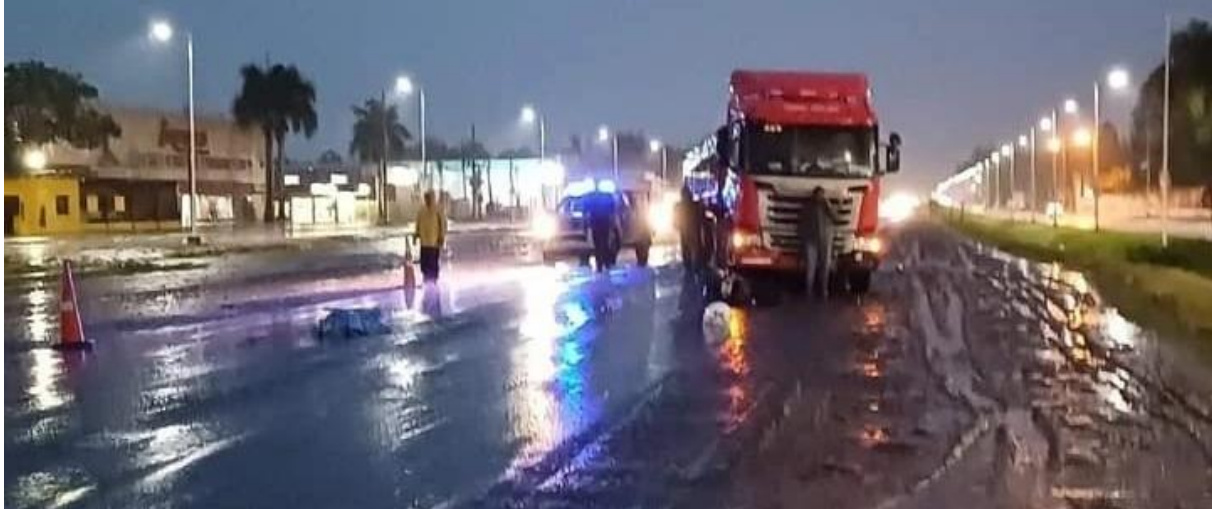
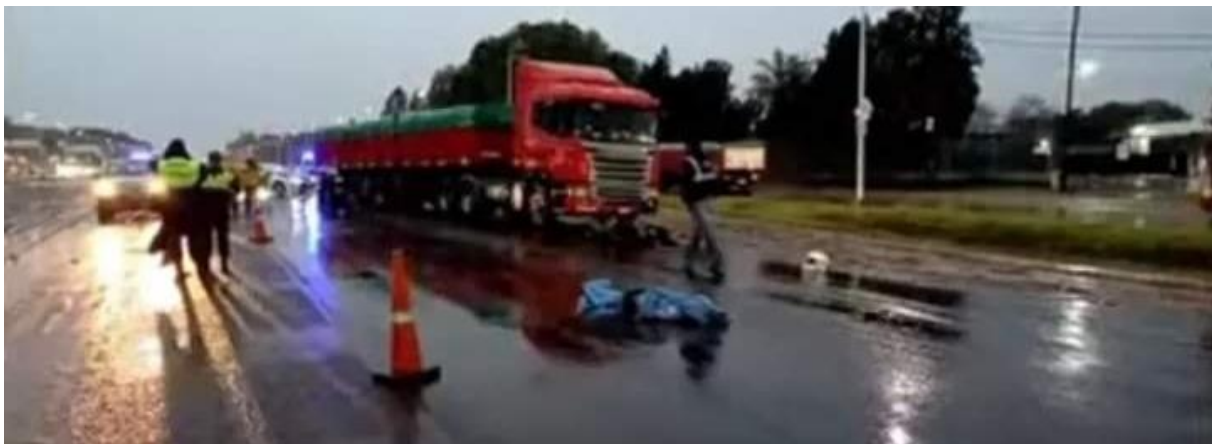
Figura 1. Imágenes del suceso en las cuales se pueden apreciar las posiciones finales del Vehículo 1, del Vehículo 2 y su conductor. Además, pueden verse las condiciones climáticas y luminosidad del entorno. Fuente: [365 policiales](#), 2023

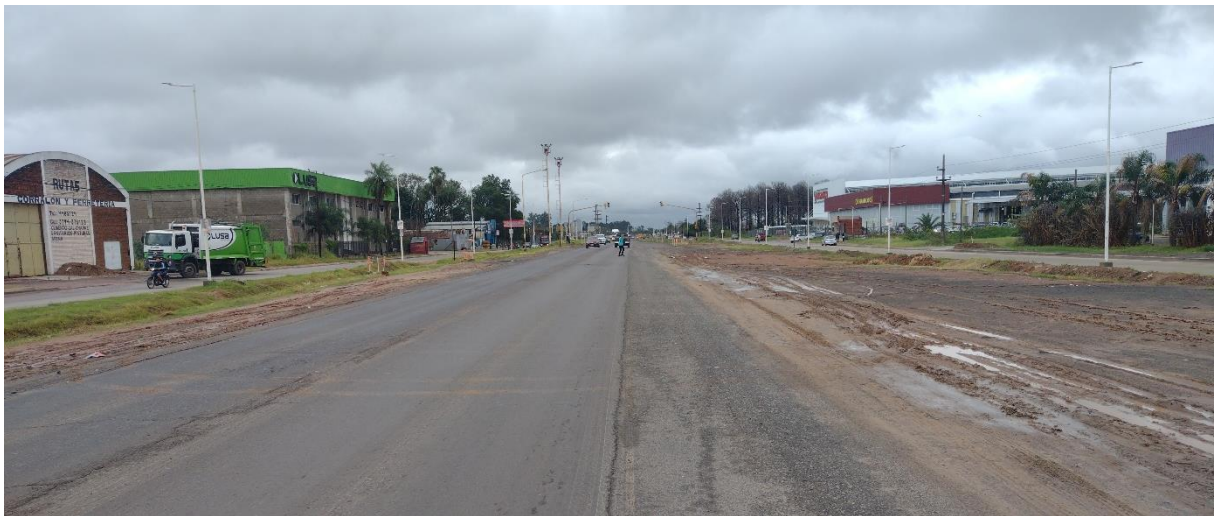
La calzada es de pavimento de asfalto, la cual presentaba ahuellamientos, pequeños baches y fisuras. Se constató demarcación horizontal indicadora de los márgenes de la vía y centro de la calzada, pero dado los niveles de desgaste, resultan poco visibles. La ruta cuenta, además, con banquetas de pavimento de asfalto a ambos lados de la calzada, y el terreno contiguo era de tierra, el cual se observó con barro por las precipitaciones registradas instantes previos a la inspección.

Figura 3. Vista panorámica del tramo de la ruta donde se desarrolló la colisión. La fotografía fue capturada desde el margen del carril ascendente, con vista hacia la denominada “Rotonda de la Virgen de Itatí”. Fuente: JST, 2023

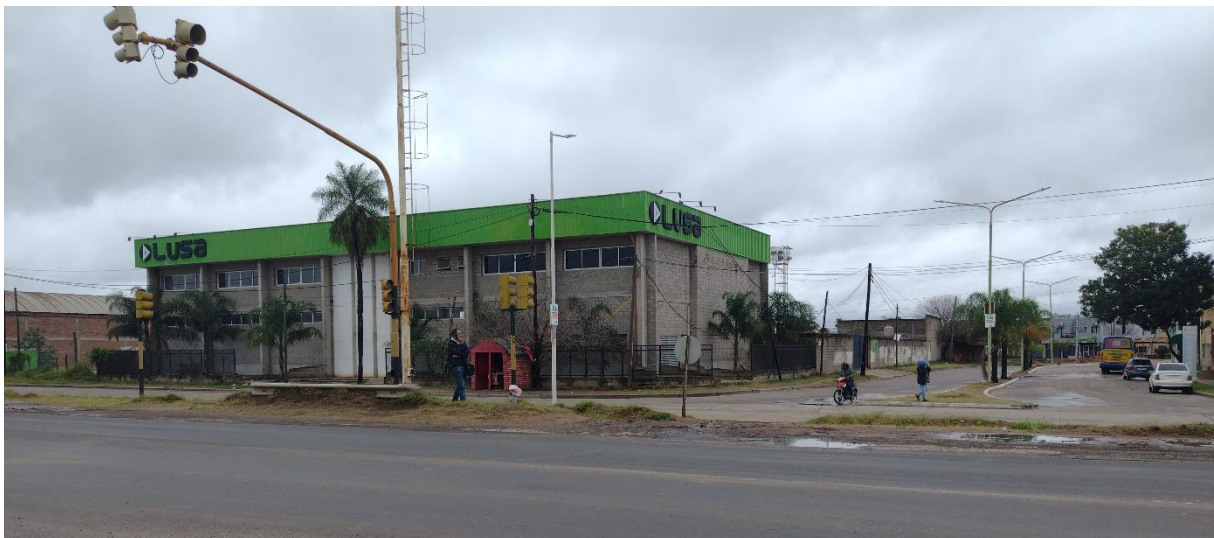
Hacia ambos costados, la ruta presentaba vías colectoras. La ubicada al oeste (lado carril descendente) conecta con la Avenida Juan Domingo Perón. Dicha intersección fue utilizada como punto de referencia para el relevamiento. A dicha altura, se observó semaforización que no se encontraba en funcionamiento.

Figura 4. Vista de la intersección de la Ruta Nacional 12 y conexión de la vía colector oeste con la Avenida Juan Domingo Perón. Fuente: JST, 2023

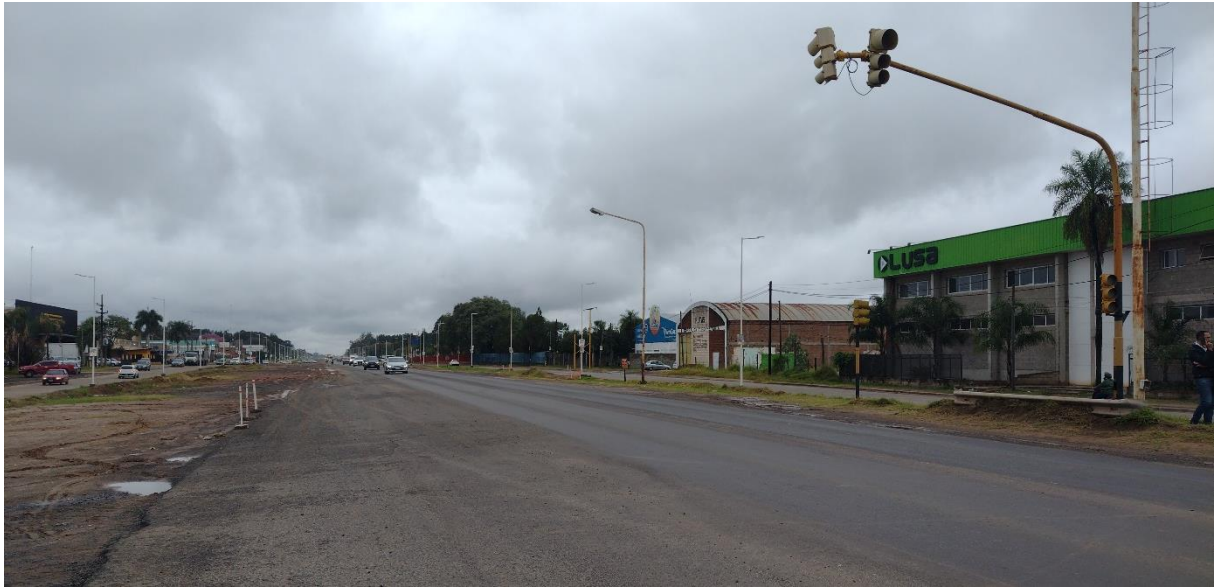
Figura 5. Vista del tramo de la ruta donde ocurrió el suceso, desde la intersección entre la vía colectora oeste y la Avenida Juan Domingo Perón. La fotografía fue registrada siguiendo el sentido de la ruta hacia el acceso sur de la ciudad. Fuente: JST, 2023

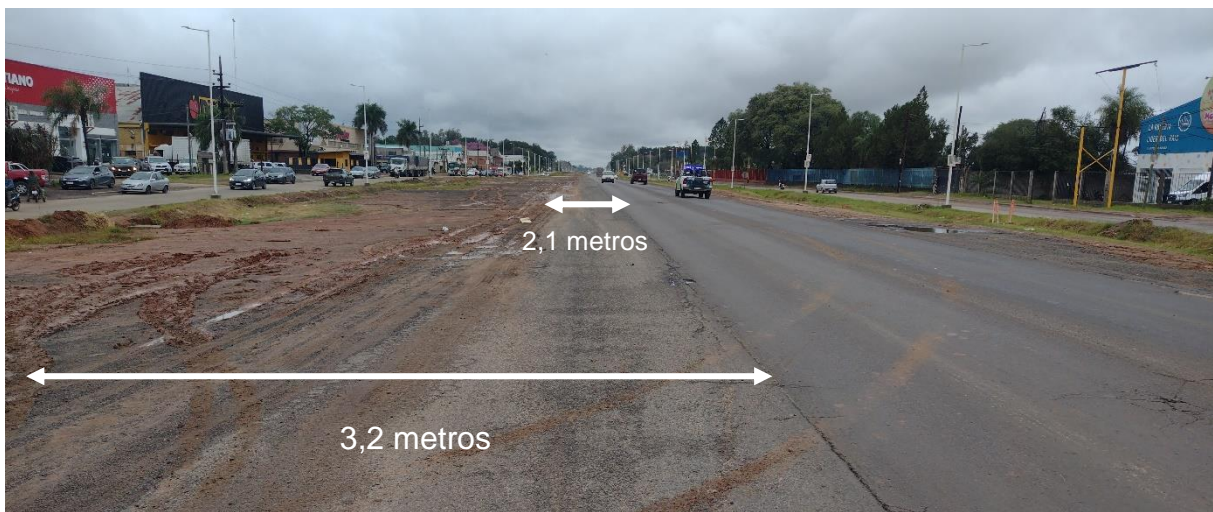
El área de colisión se localizó 128,1 metros al sur de la conexión entre la vía colectora oeste y la avenida mencionada. En este tramo y sobre la ruta se apreció que la banquina contigua al carril de circulación ascendente, 51,4 metros hacia el norte del área de impacto, se ensancha de 2,1 metros a 3,2 metros.

Figura 6. En la imagen se puede apreciar el estrechamiento de la banquina contigua al carril ascendente. Fuente: JST, 2023

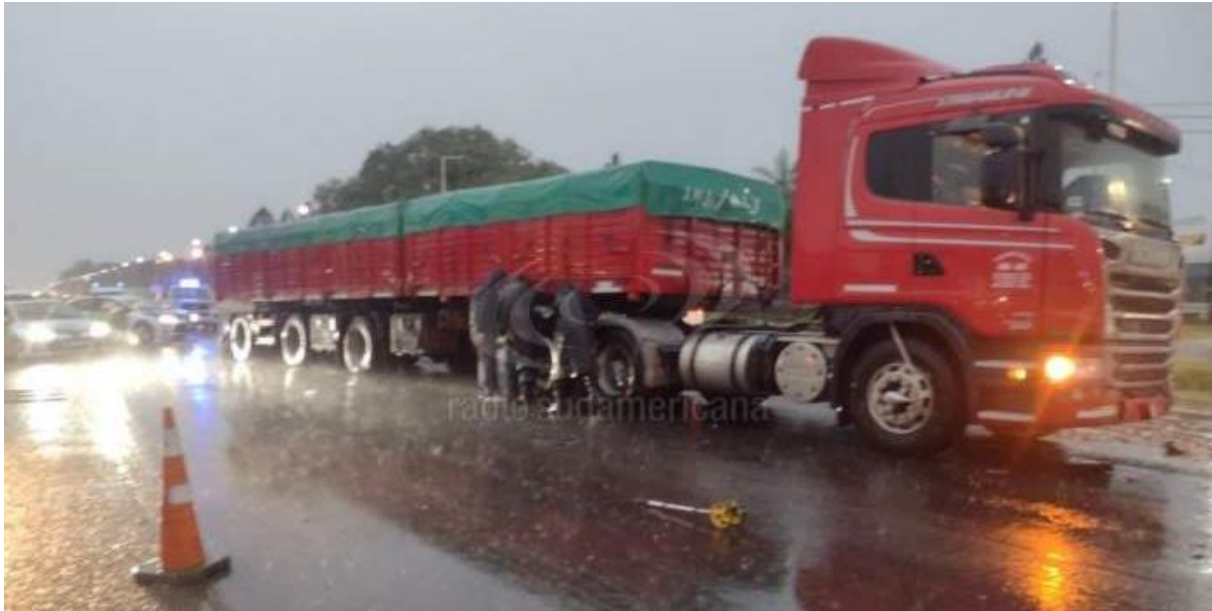
Al momento de ocurrencia del suceso, la vía estaba mojada y el terreno contiguo se presentaba barroso. El entorno estaba oscuro e iluminado artificialmente por las luces de columnas instaladas en el trayecto (ver figuras 1 y 7).

Figura 7. Imagen de las posiciones finales de los vehículos involucrados en el suceso en la cual se pueden apreciar las condiciones meteorológicas de lluvia momentos posteriores a la colisión. Fuente: Radio Sudamericana, 2023

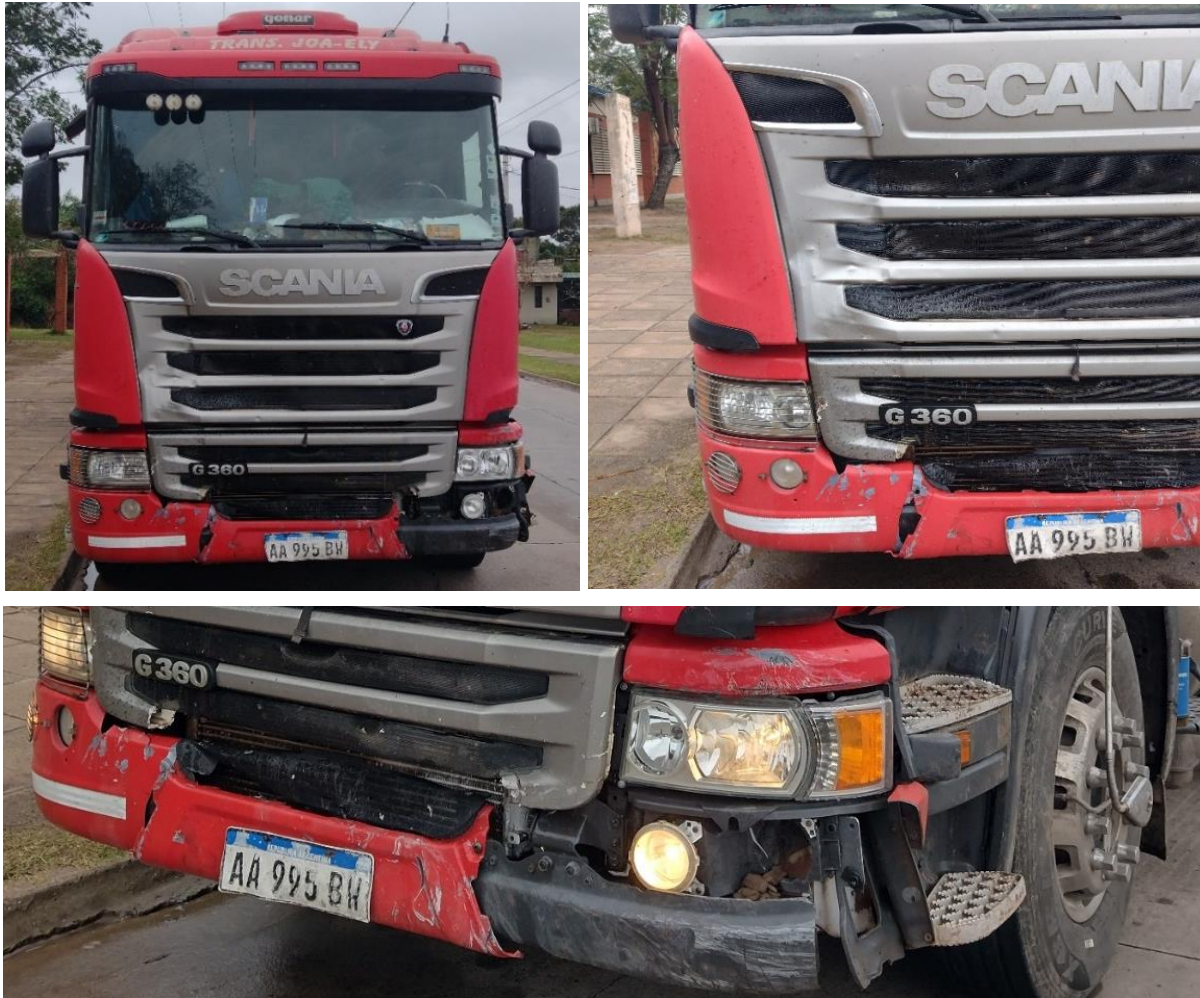
El Vehículo 1 fue inspeccionado en la Comisaría de Policía 22 donde se encontraba retenido. Se observaron daños en el lado derecho del paragolpes delantero, afectación de la parrilla de aireación inferior, deformación vertical en el lado derecho del panel de aireación central.

Además, se verificó el desprendimiento de parte del paragolpes delantero en el lado izquierdo y efracciones en la moldura superior de la óptica frontal izquierda. Se apreció que el paragolpes delantero, en el sector medio izquierdo se encontraba sujetado al alma del paragolpes mediante un tornillo. La óptica frontal izquierda y faro antiniebla del mismo lado exhibieron signos de haber sido recientemente repuestos y sin daños,

factores que en conjunto permiten determinar que las afectaciones en el sector frontal izquierdo de la unidad tractora son de vieja data y no fueron originados por la colisión investigada en el presente informe.

Figura 10. Daños registrados en el Vehículo 1, con detalle del sector frontal izquierdo. Fuente: JST, 2023

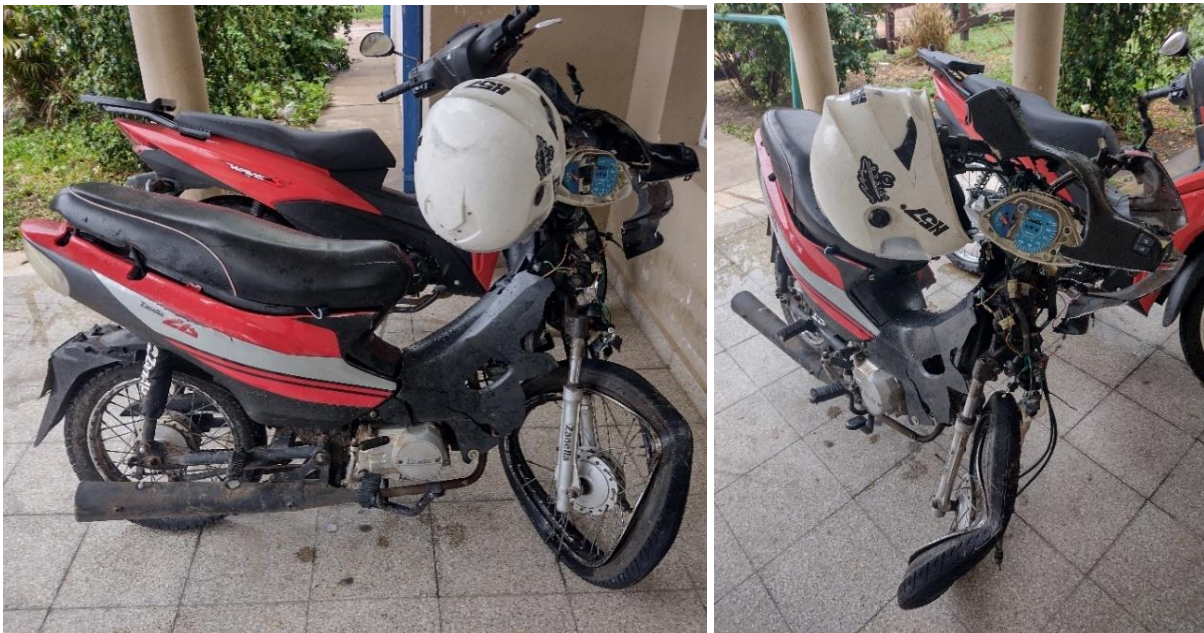
El Vehículo 2 fue inspeccionado en la Comisaría de Policía 22 donde se encontraba retenido. Se observaron daños en el frente de la unidad que involucraron la deformación de la rueda delantera, torsión hacia atrás de la horquilla delantera, rotura del tablero, cubrepiernas y carenado delantero en general.

Figura 11. Daños registrados en el Vehículo 2. Fuente: JST, 2023

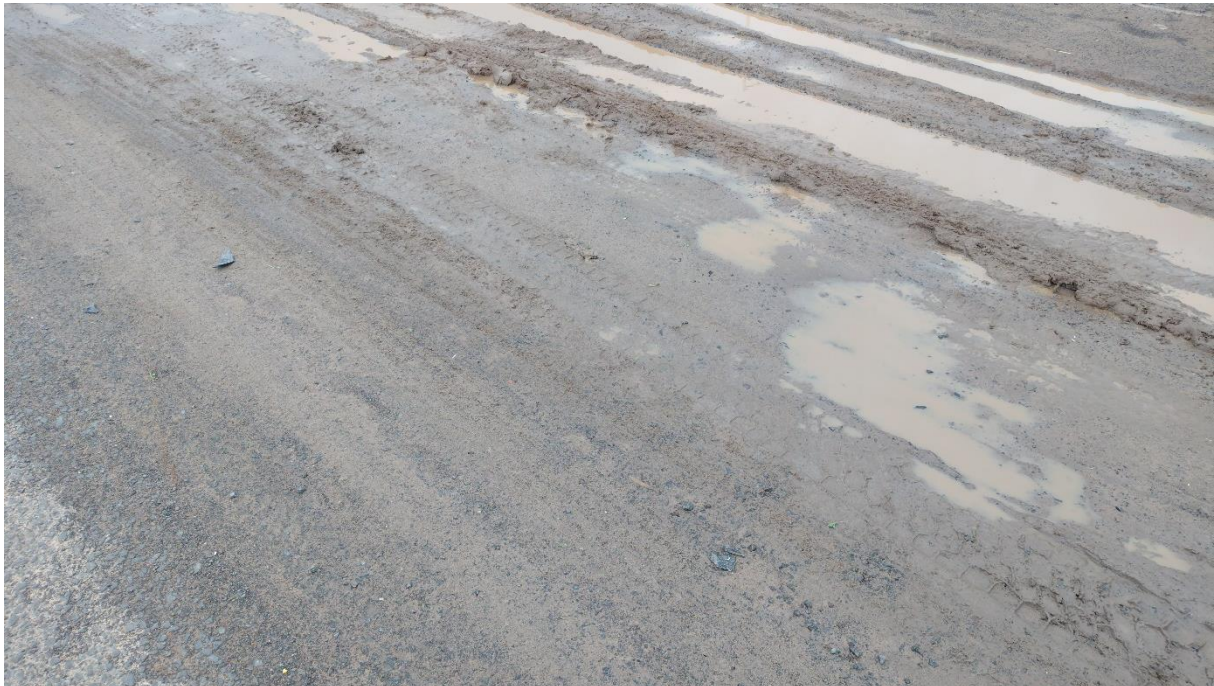
Figura 12. Restos materiales observados sobre la banquina contigua al carril ascendente de la Ruta Nacional 12. JST, 2023

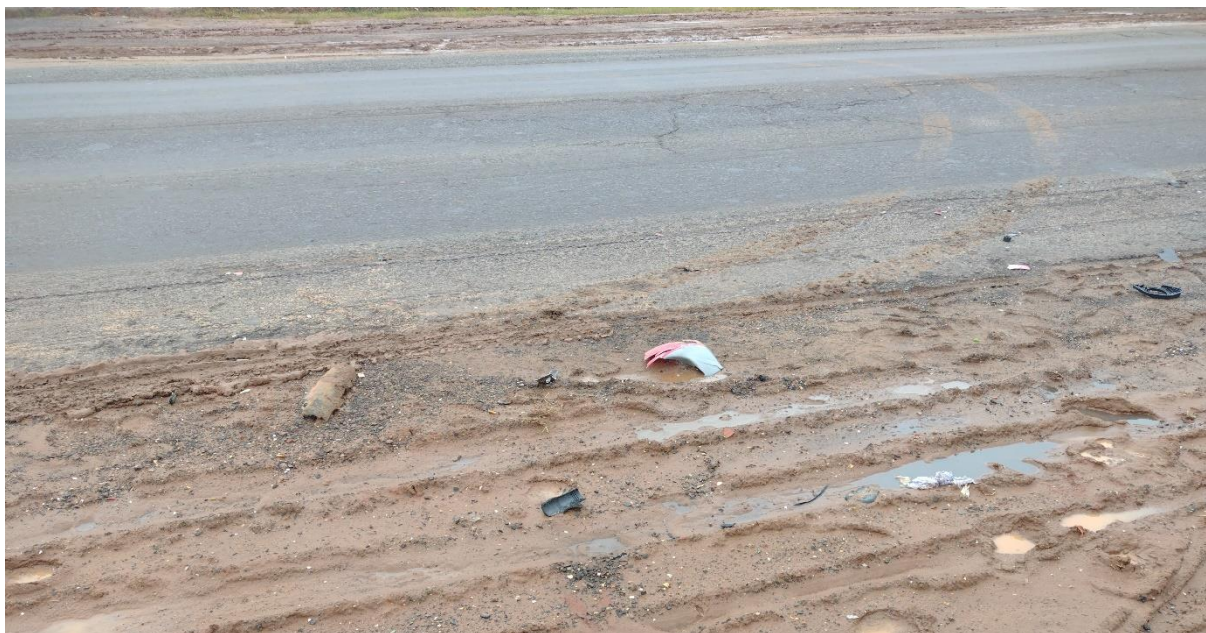
Figura 13. Restos materiales observados sobre la banquina contigua al carril descendente de la Ruta Nacional 12. Fuente: JST, 2023

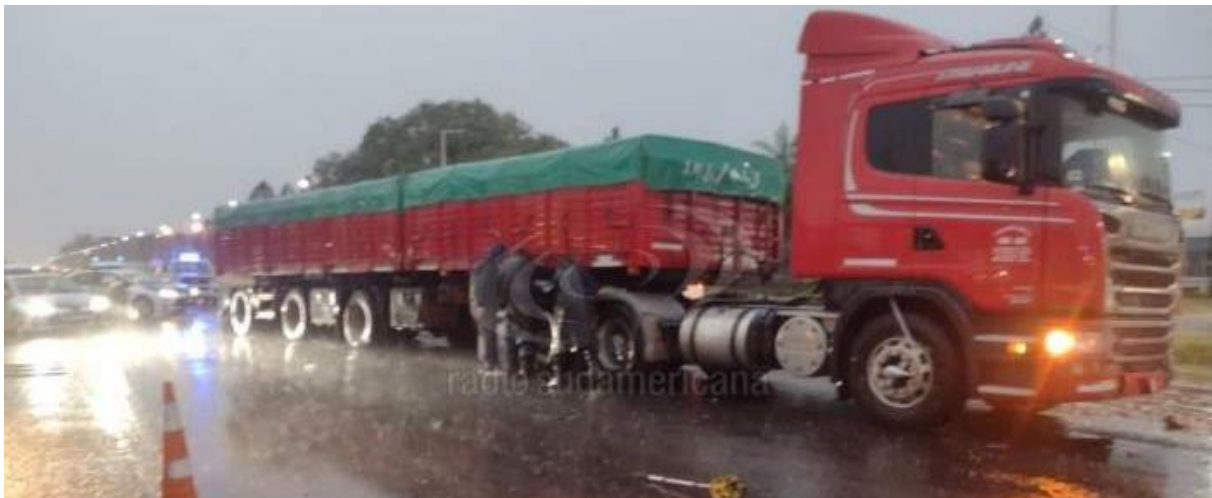
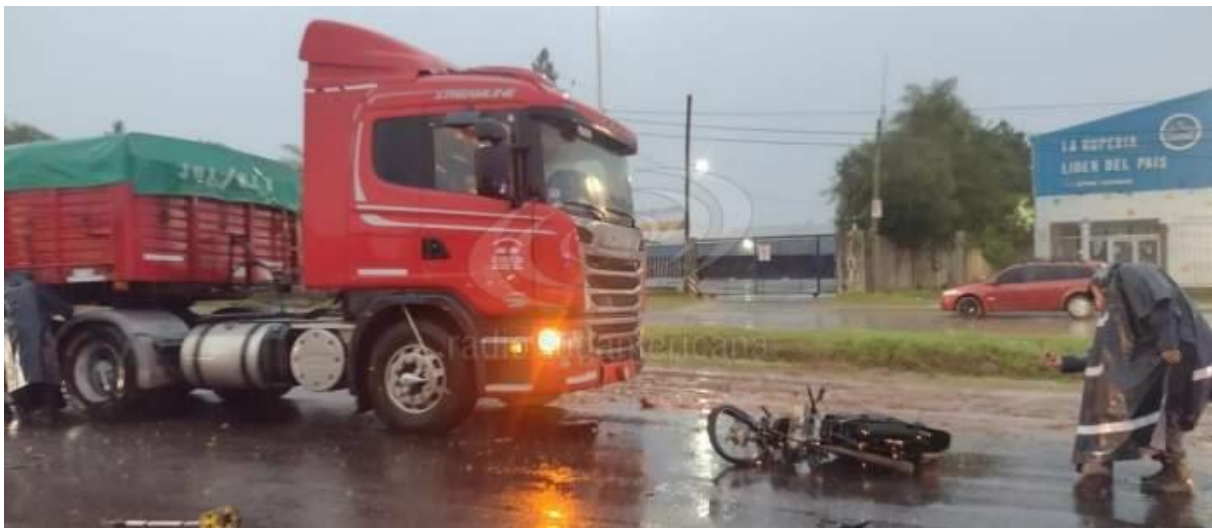
El conductor del Vehículo 1 efectuó una maniobra de viraje hacia el carril contrario a su circulación, y se detuvo finalmente de manera oblicua a la calzada. A raíz de esta maniobra, la unidad tractora y parte del semirremolque quedaron posicionados sobre el carril de circulación opuesto. El Vehículo 2 quedó recostado sobre su lateral izquierdo por delante del frente de la unidad tractora del Vehículo 1 y sobre el carril descendente. Luego de la colisión, el conductor del Vehículo 2 fue proyectado hacia adelante del camión y alcanzó su posición final sobre el carril ascendente, algunos metros más adelante de la posición final del Vehículo 1. Esto se determinó en base a la observación y análisis de posiciones finales registradas en imágenes tomadas momentos posteriores a la colisión (ver Figuras 14 y 15).

Figura 14. Imagen de las posiciones finales de los vehículos involucrados en el suceso en la cual se pueden apreciar las condiciones meteorológicas de lluvia momentos posteriores a la colisión. Fuente: [Radio Sudamericana](#), 2023

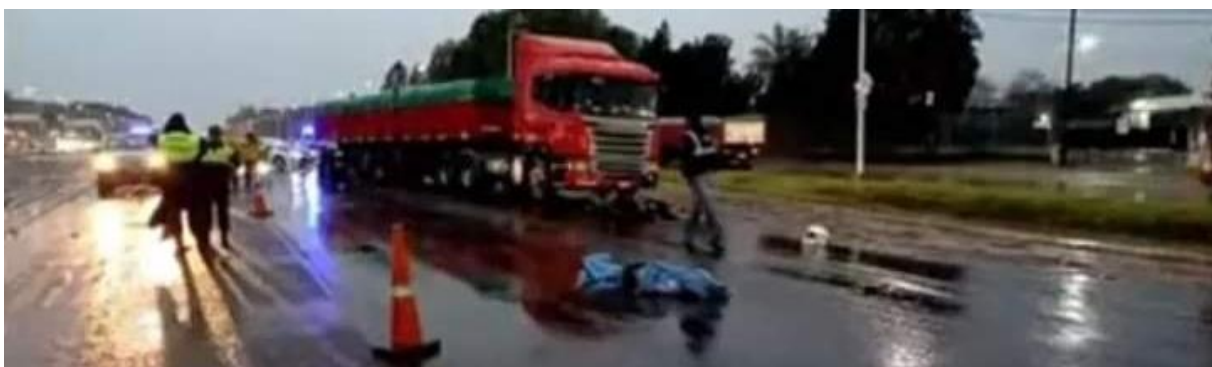
Figura 15. En la imagen se puede ver la posición final del conductor del Vehículo 2 con relación a la posición final del Vehículo 1. Fuente: [365 Policiales](#), 2023
