INFORME BÁSICO DE SUCESO AUTOMOTOR

Expediente: EX-2023-98326879- -APN-DNISAU#JST

Título: 179. IB. Pasajeros y cargas. Colisión múltiple. Boulogne. Buenos Aires

Fecha y hora: 22 de agosto de 2023 05:40 (UTC-3)

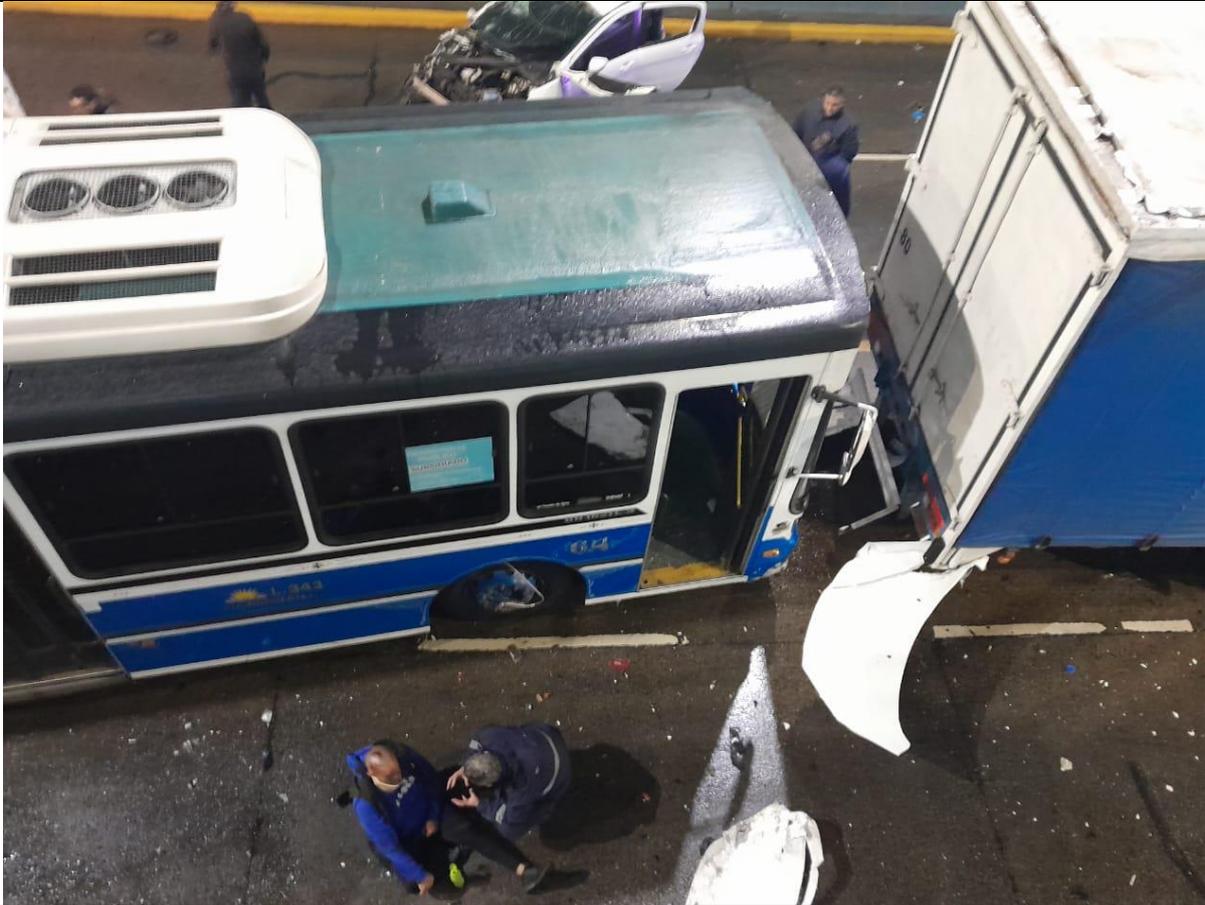
Figura 1. Posiciones finales de los 3 vehículos. Fuente: [Minuto Uno](#), 2023
