## INFORME PRELIMINAR DE SUCESO AUTOMOTOR

Expediente: EX-2023-104153987- -APN-DNISAU#JST

Título: 181. IP. Pasajeros y cargas. Colisión. San Miguel del Monte. Buenos Aires

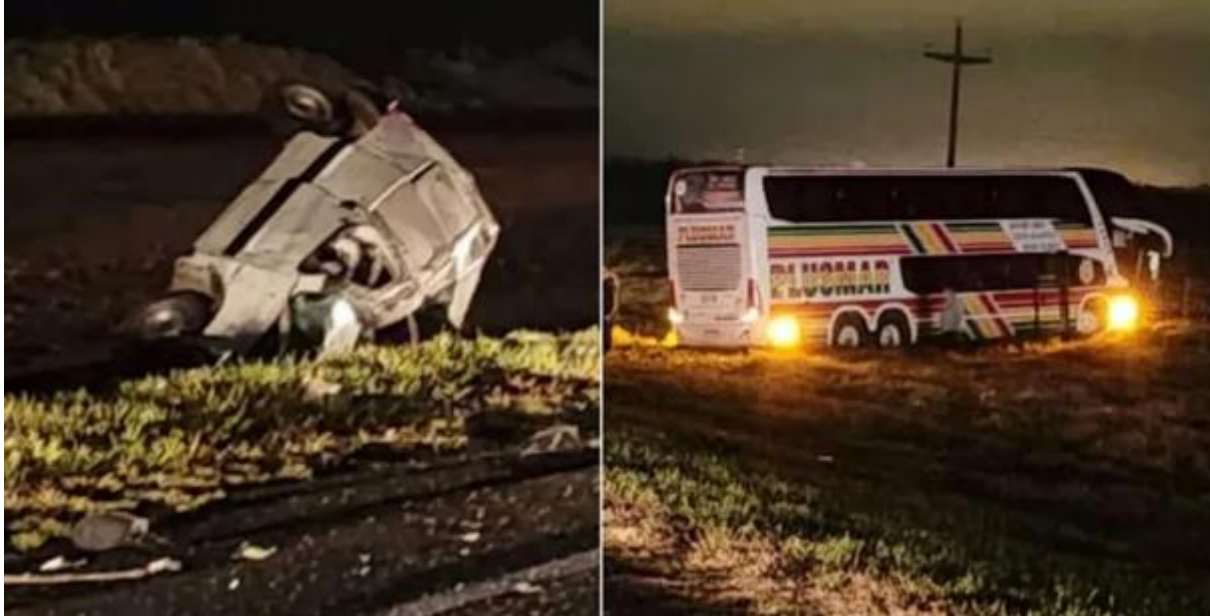
Figura 1. Posiciones finales de los vehículos. Fuente: [Infobae](#), 2023

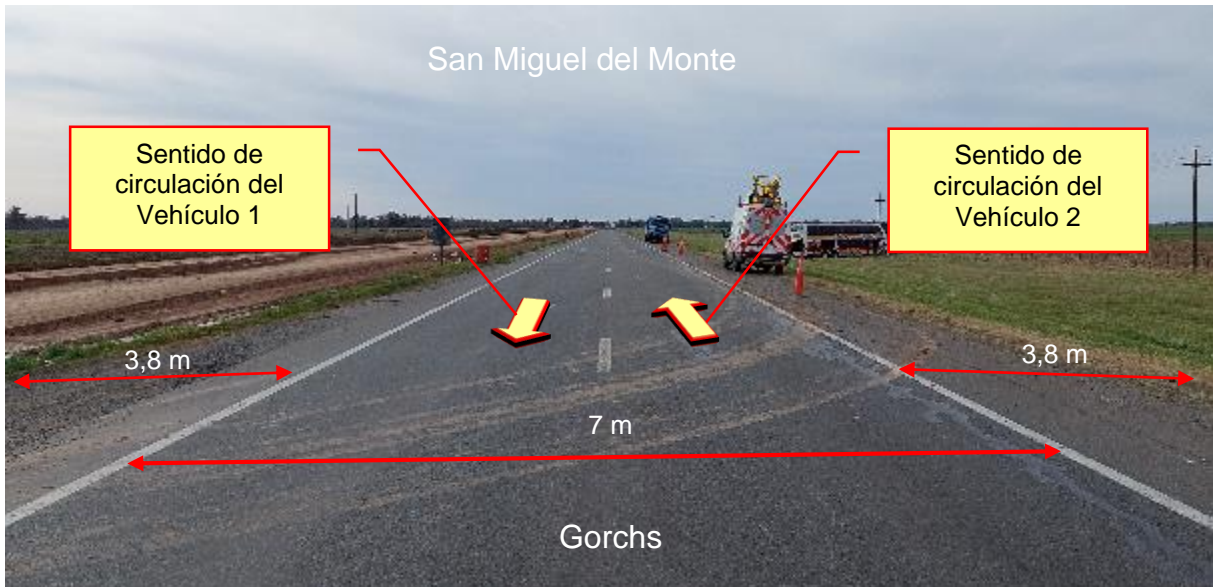
En el sector donde ocurrió el suceso la calzada presenta un ancho de 7 m entre banquetas de 3,8 m de ancho, de los cuales 2,6 m son asfaltados, y luego de estas se encuentran zonas de préstamo a bajo nivel de la calzada. A continuación de la zona de préstamo de la mano con sentido hacia Gorchs se relevó la obra de construcción de una nueva calzada.

Figura 3. Características de la vía donde se produjo la colisión Fuente: JST, 2023

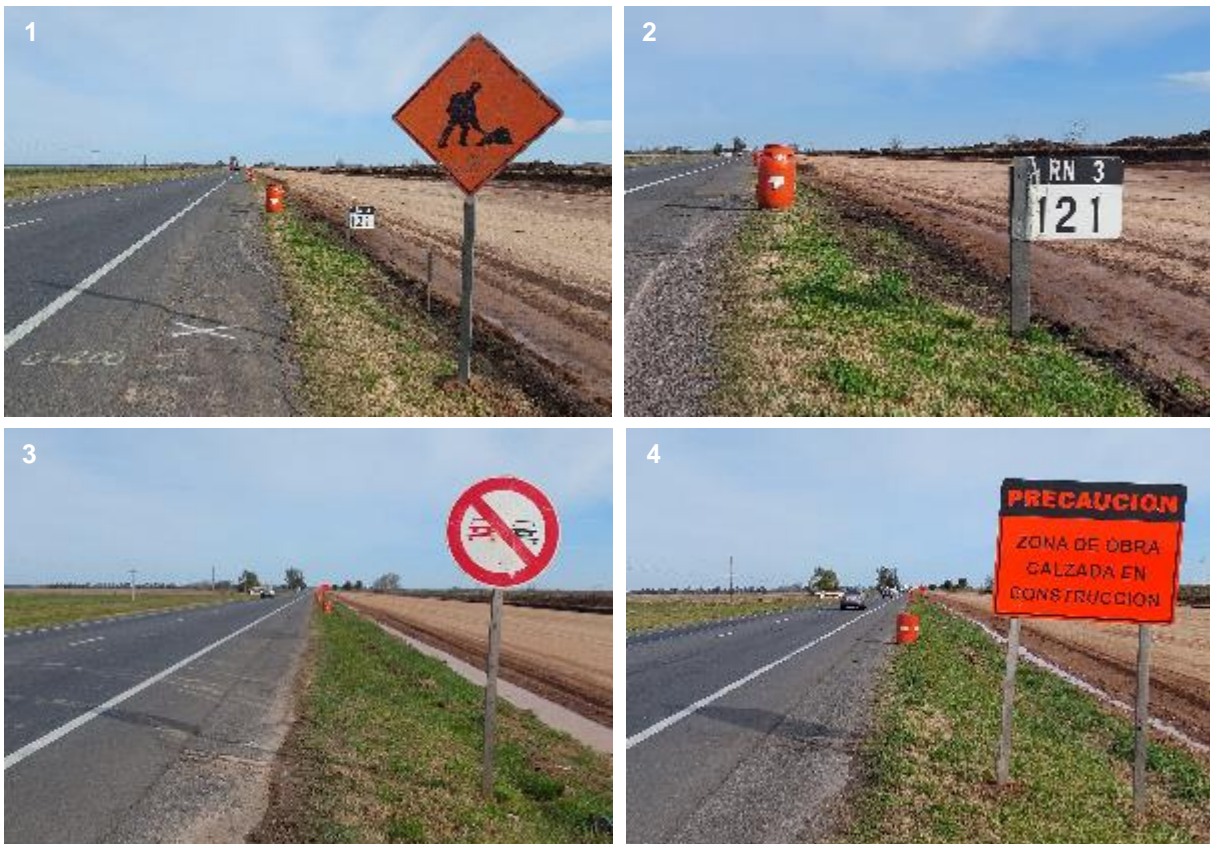
Se relevó señalización vertical y horizontal presentes en la zona del suceso (ver figuras 3 a 6). De la señalización vertical se observó, para el sentido hacia Gorchs antes del punto de impacto señal transitoria de hombres trabajando (1) a 680m, indicador kilométrico 121 (2) a 678m, señal reglamentaria de prohibido adelantar (3) a 480m, señal transitoria de zona de obra calzada en construcción (4) a 350m y señal transitoria de hombres trabajando (5) a 200m. Cabe indicar que se relevó tambores naranjas de demarcación transitoria (6). Para el sentido de circulación hacia San Miguel del Monte antes del punto de impacto se observó, señal reglamentaria de velocidad máxima de 40 km/h (7) a 470m y señal transitoria de hombres trabajando (8) a 165m.

Figura 4. Señalización vertical para el sentido de circulación del Vehículo 1. Fuente: JST, 2023

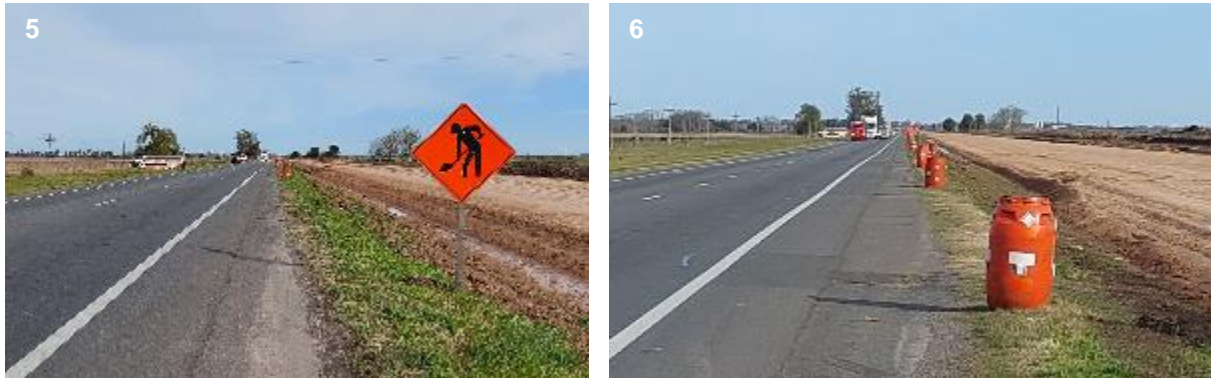
Figura 5. Señalización vertical y barriles transitorios para el sentido de circulación del Vehículo 1.

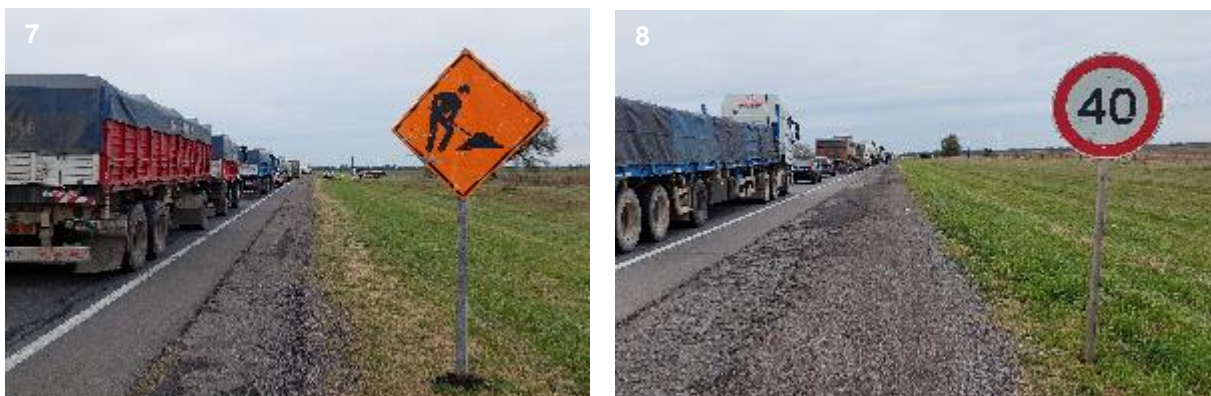
Figura 6. Señalización vertical para el sentido de circulación del Vehículo 2. Fuente: JST, 2023

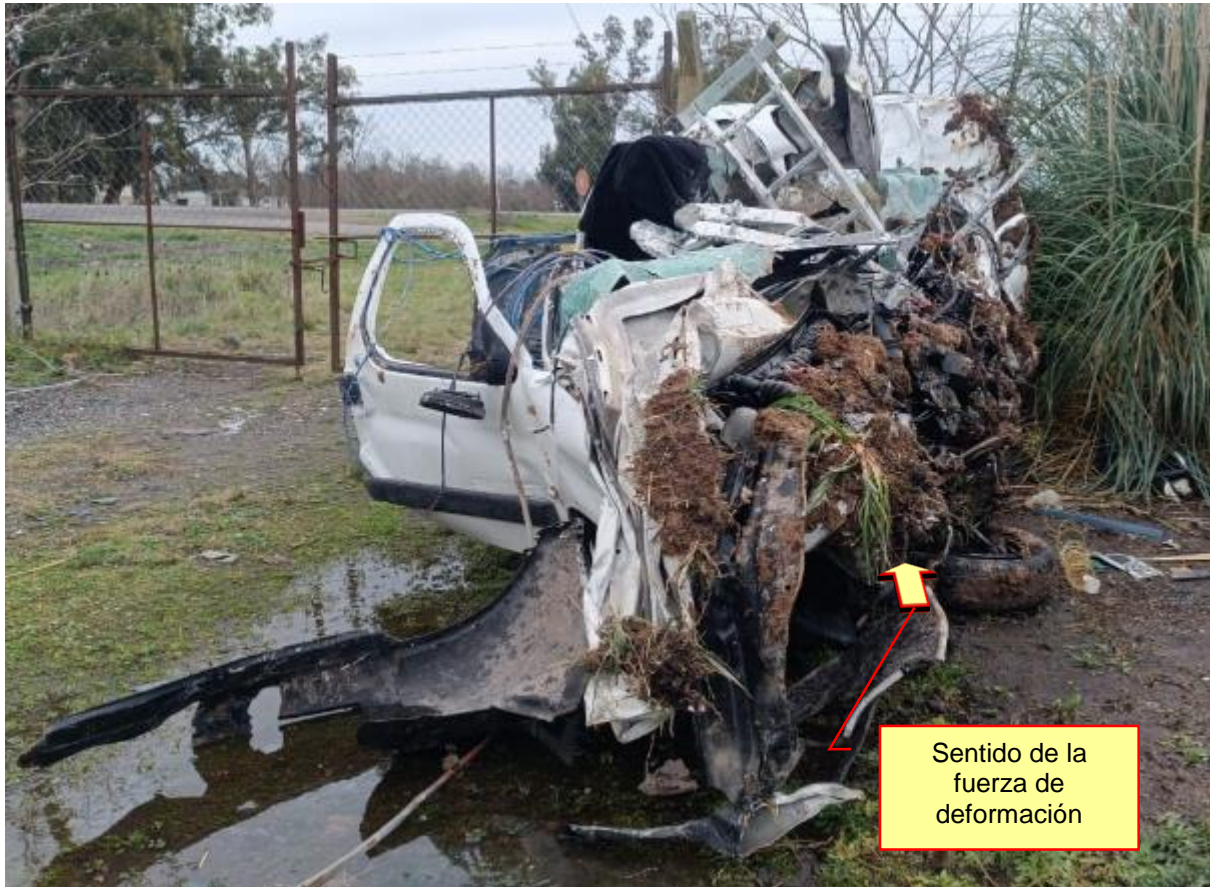
En el sector anterior se observó deformación de carrocería, chasis y componentes mecánicos. En el lateral izquierdo y techo, se observaron cortes y pliegues, mientras que en lateral derecho se relevó desprendimiento parcial de puerta y pliegues.

Figura 7. Daños en el sector anterior del Vehículo 1. Fuente: JST, 2023

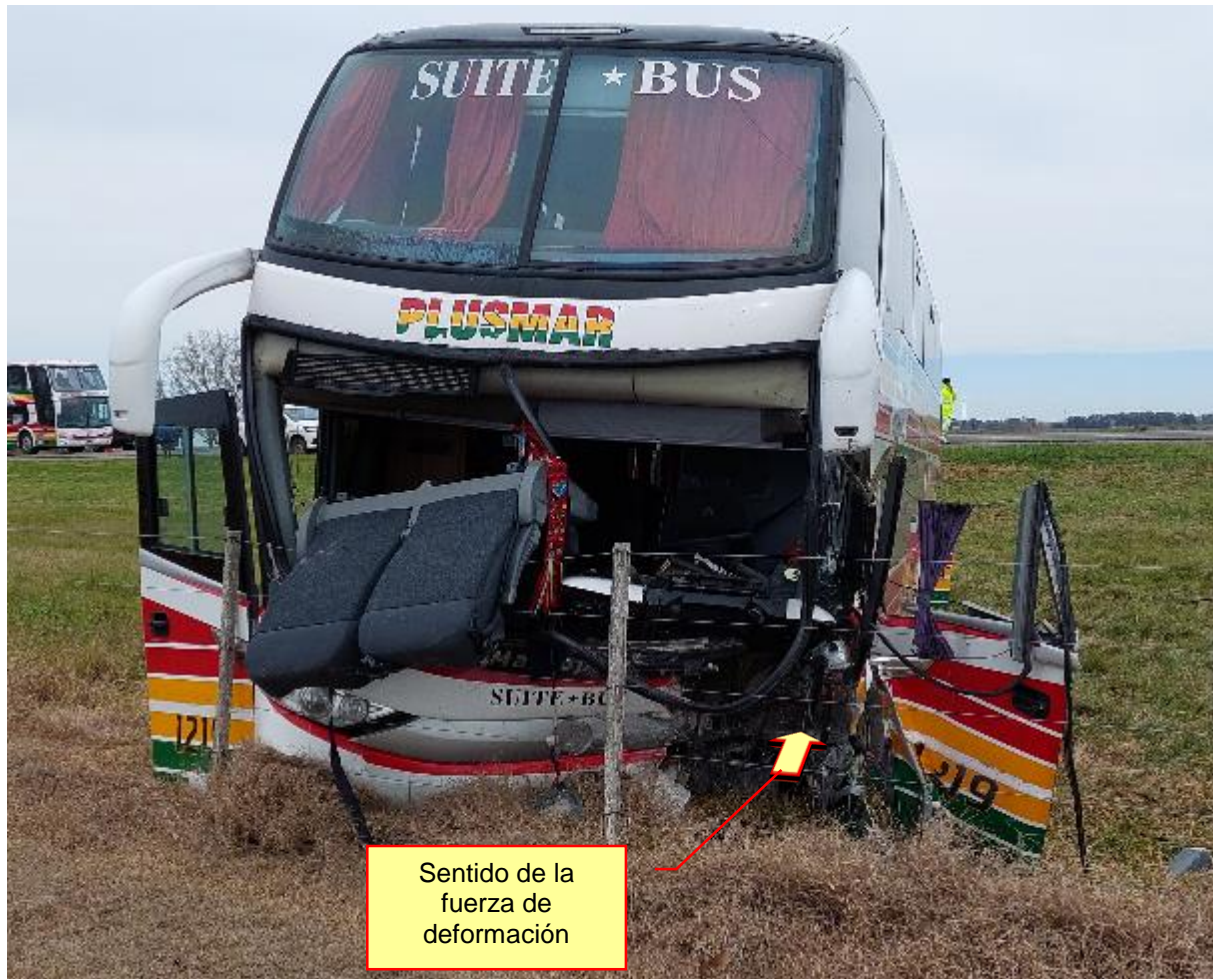
La unidad presentó daños en vértice anterior izquierdo que afectaron partes de carrocería, chasis y puesto de conductor.

Figura 9. Daños en el sector anterior del Vehículo 2. Fuente: JST, 2023

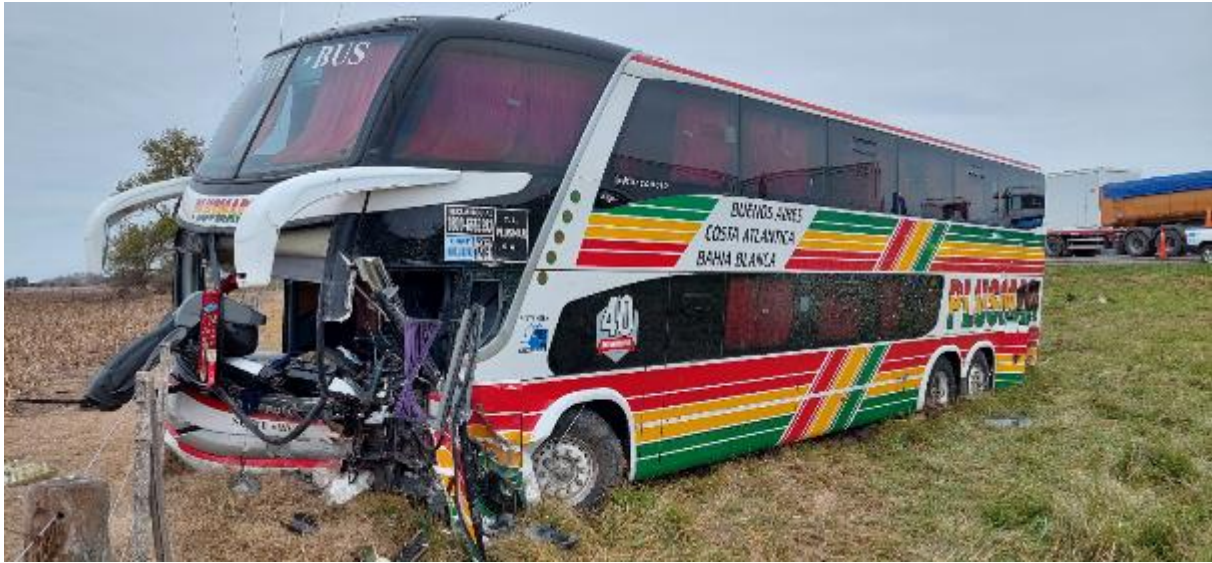
Figura 10. Daños en el vértice anterior izquierdo del Vehículo 2. Fuente: JST, 2023

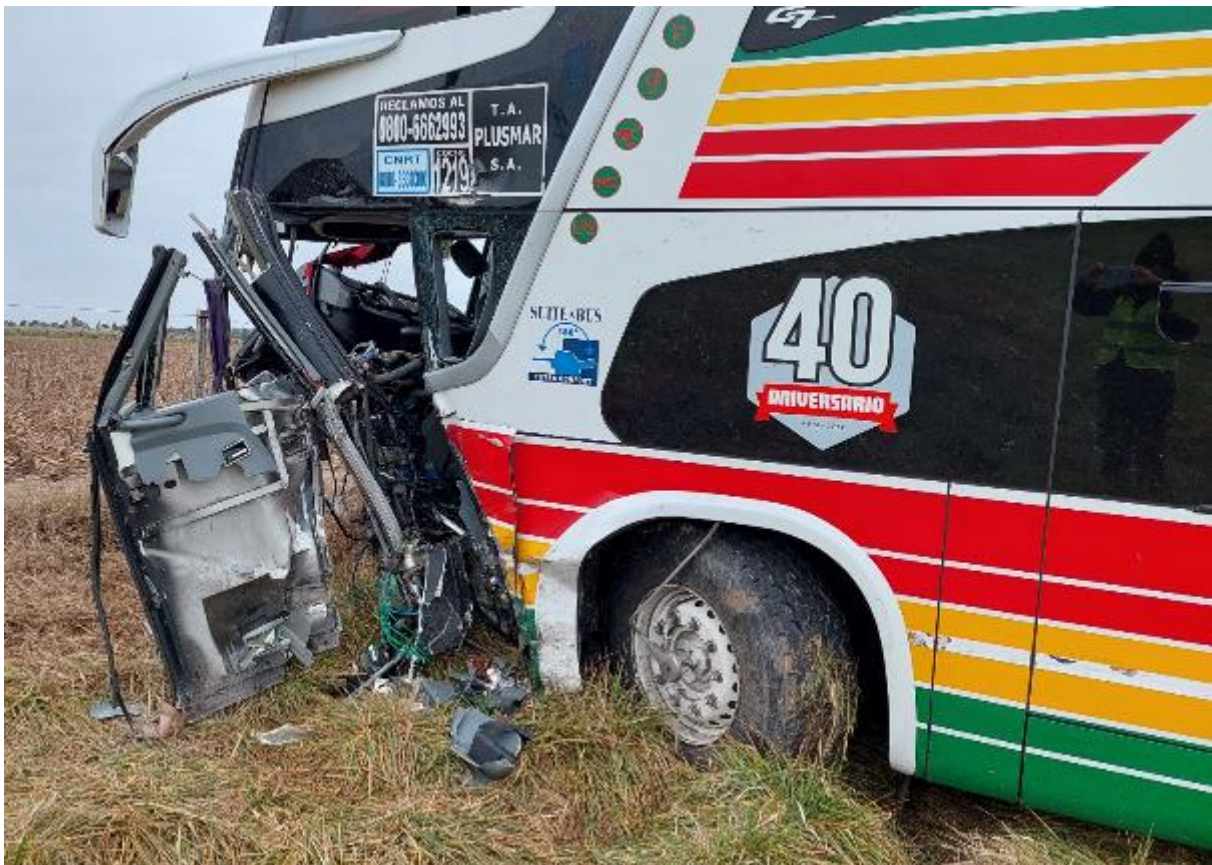
Figura 11. Daños en el lateral izquierdo del Vehículo 2. Fuente: JST, 2023

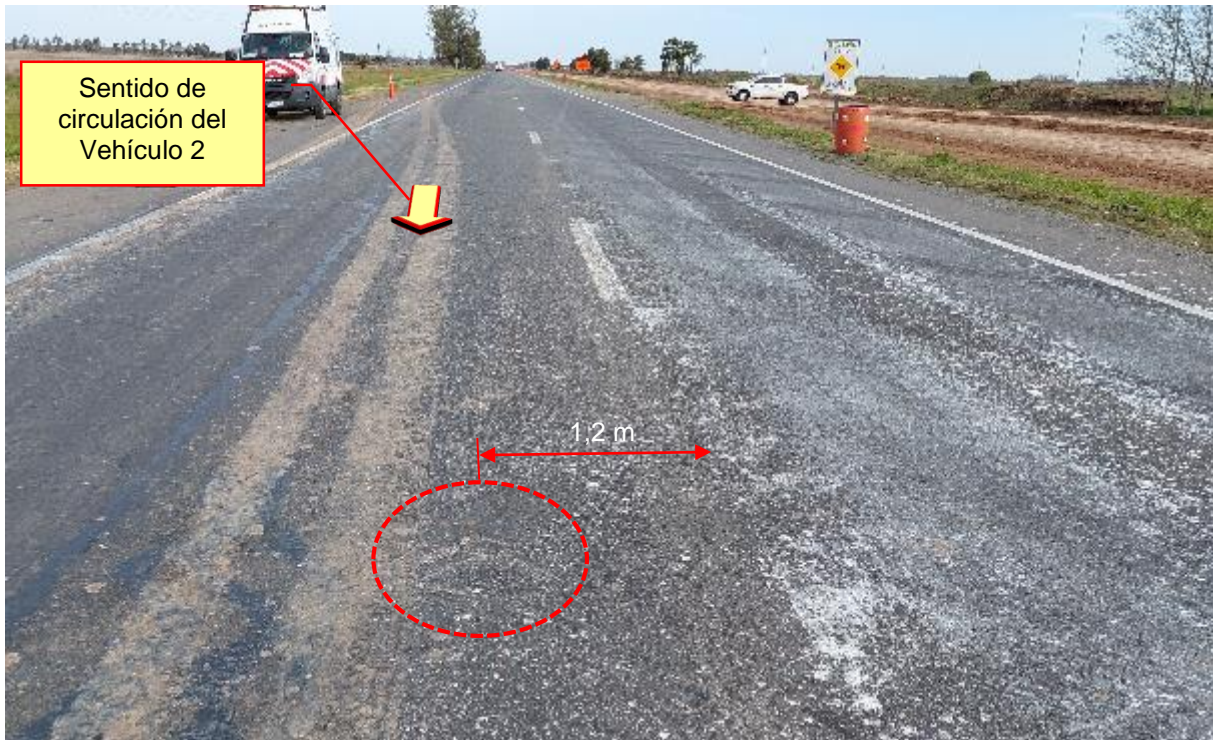
El punto de impacto quedó determinado por las efracciones sobre el carril de circulación del Vehículo 2, las cuales se encontraron a 1,2 m del centro teórico de la calzada.

Figura 12. Efracciones que determinaron la zona de colisión. Fuente: JST, 2023

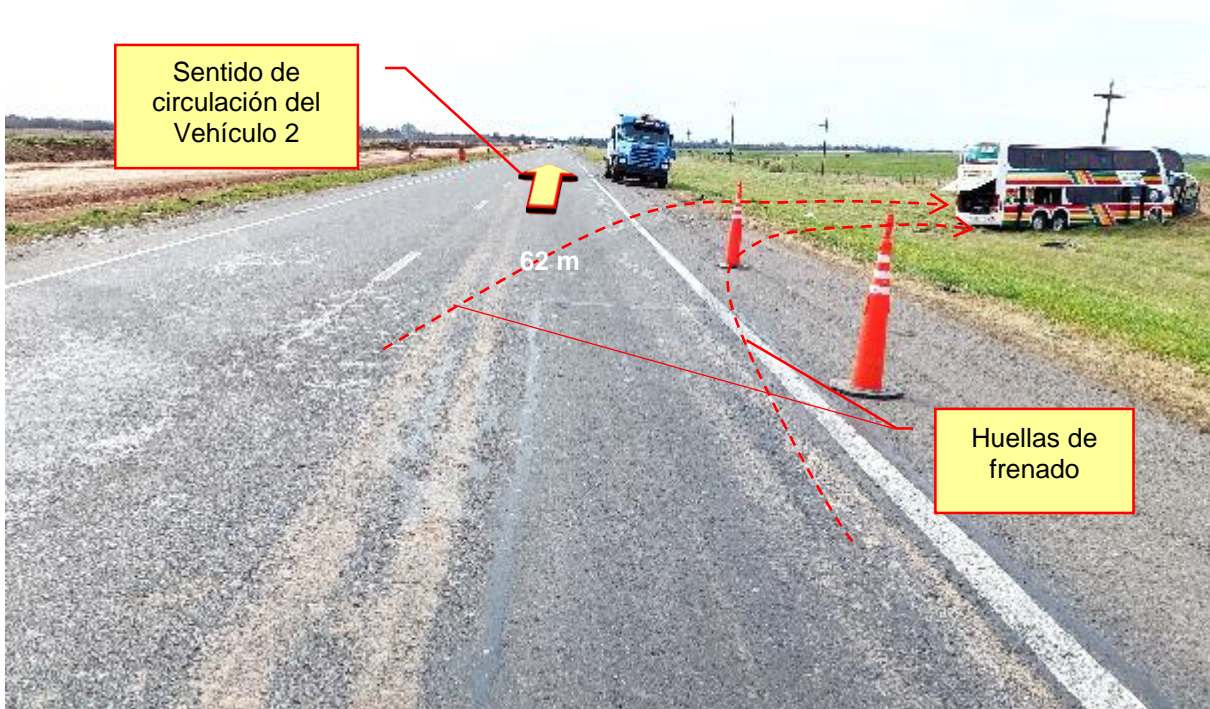
Luego de la colisión, el Vehículo 2 se trasladó por su carril, banquina y zona de préstamo por un espacio curvo hacia su derecha de 62 m. La trayectoria se evidenció por las huellas de frenada pos colisión que se generaron a partir de las efracciones.

Figura 13. Huellas de frenado que determinan la trayectoria pos colisión del Vehículo 2. Fuente: JST, 2023

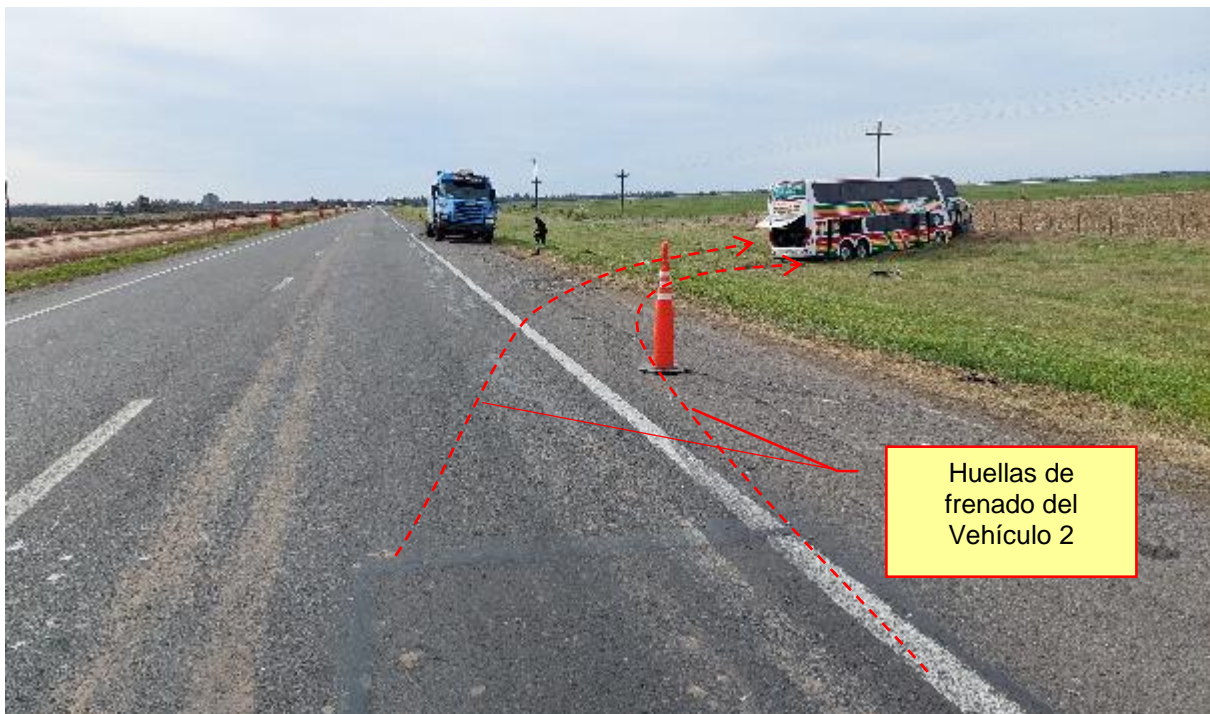
Figura 14. Impresión de las huellas de frenado pos colisión sobre el carril y banquina hacia San Miguel del Monte. Fuente: JST, 2023

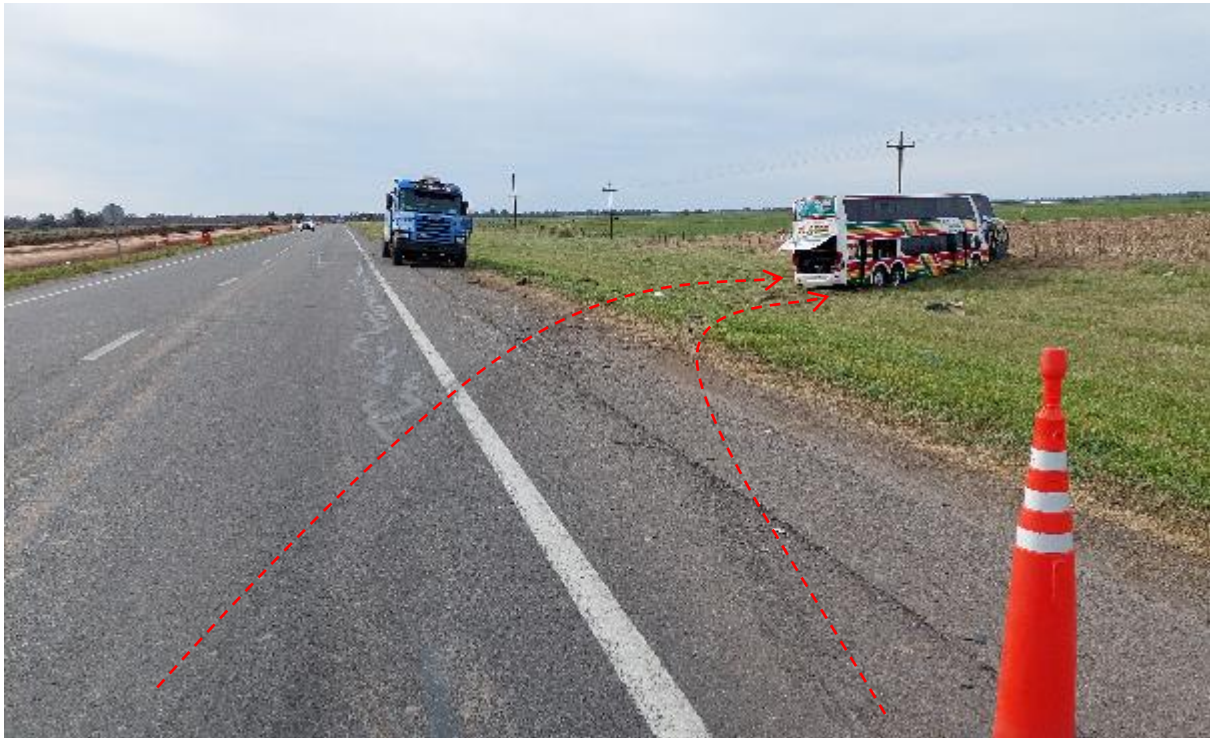
Figura 15. Huellas de frenado pos colisión del Vehículo 2 egresando del carril y banquina e ingresando a la zona de préstamo hacia San Miguel del Monte. Fuente: JST, 2023

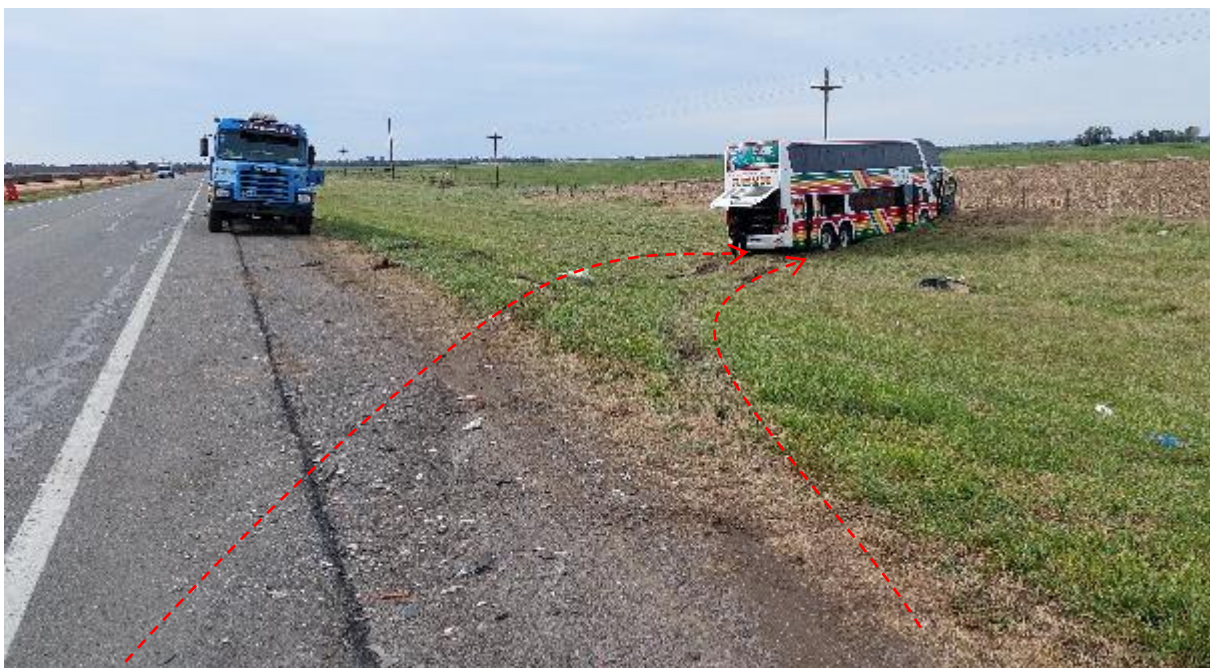
Figura 16. Huellas de frenado pos colisión del Vehículo 2 sobre la zona de préstamo hacia San Miguel del Monte. Fuente: JST, 2023

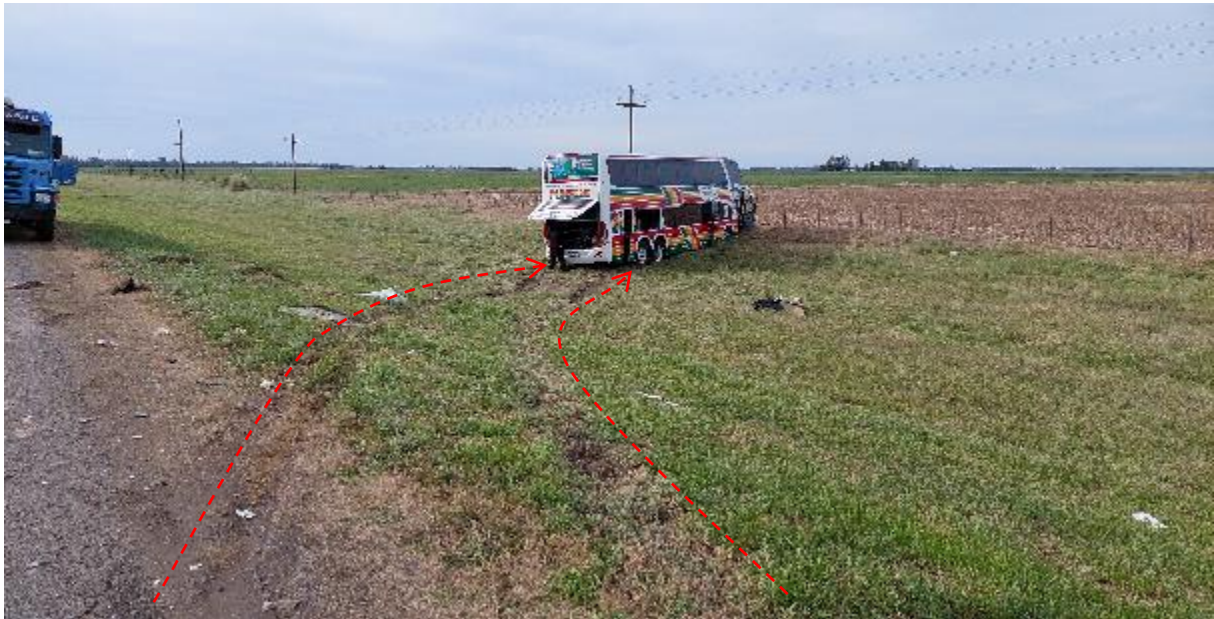
Figura 17. Huellas de frenado pos colisión del Vehículo 2 sobre la pendiente descendente de la zona de préstamo hacia San Miguel del Monte. Fuente: JST, 2023

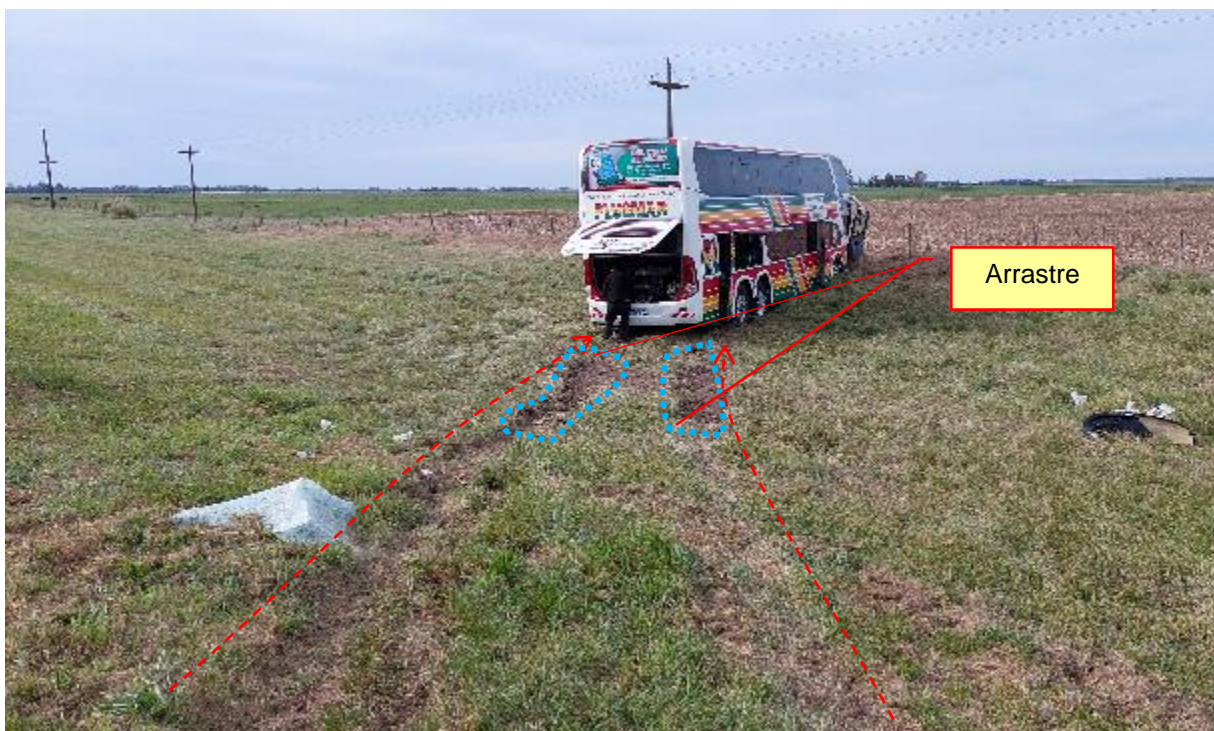
Figura 18. Al circular por el cambio de rasante el Vehículo 2 generó mayor presión sobre el terreno produciendo hendiduras. Fuente: JST, 2023

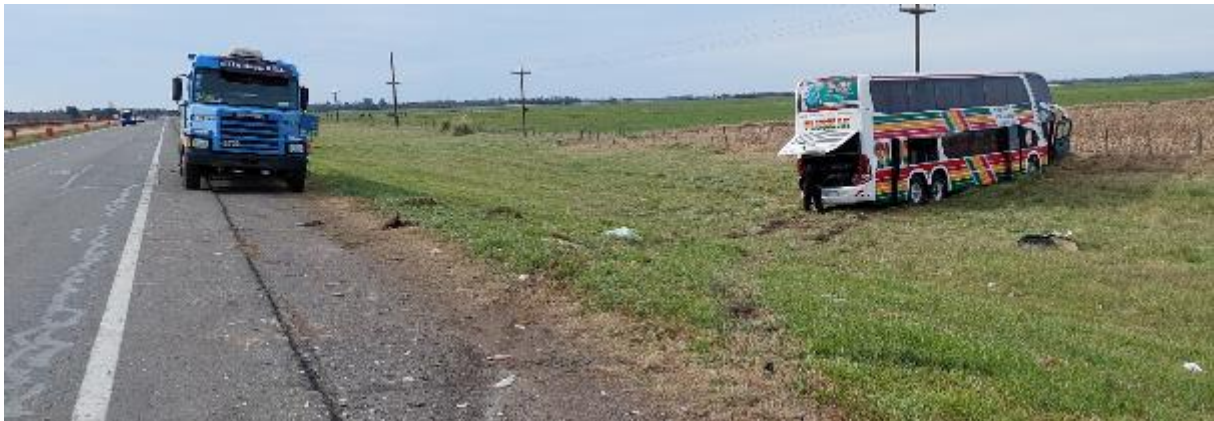
El Vehículo 2 finalizó sobre la zona de préstamo de la mano con sentido hacia San Miguel del Monte con su sector frontal orientado hacia los campos aledaños a esta.

Figura 19. Posición final del Vehículo 2. Fuente: JST, 2023

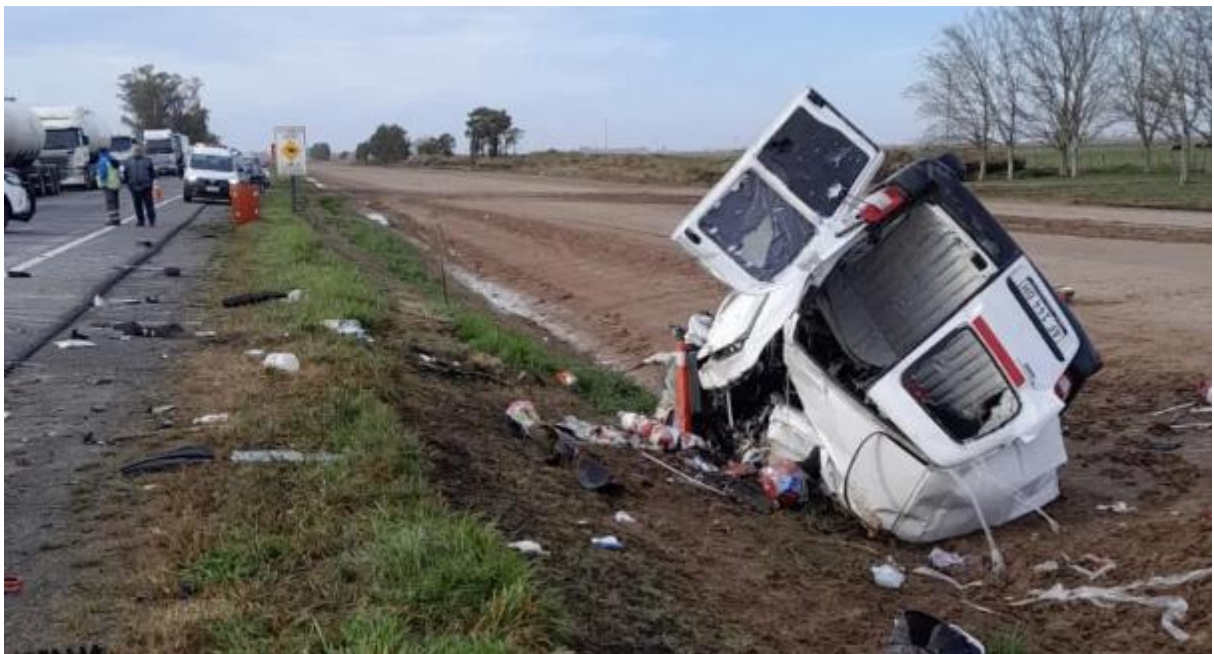
A partir de la colisión y causa de la diferencia de masas entre ambos vehículos involucrados, el Vehículo 1 se desplazó en sentido a la localidad de San Miguel del Monte, opuesto al de su circulación original, y en dirección a la banquina y actual zona de préstamo a Gorchs, por un espacio de 11,5 m desde el punto de impacto. Vehículo 1 realizó un vuelco y finalizó sobre su lateral izquierdo y parte de su techo, en el sector en obra que se encuentra a continuación de la banquina de la mano hacia Gorchs.

Figura 20. Posición final del Vehículo 1. Fuente: [Diario Popular](#), 2023
