INFORME PRELIMINAR DE SUCESO AUTOMOTOR

Título: 190. IP. Pasajeros y cargas. Colisión. Tres Isletas. Chaco

Fecha y hora: 16 de octubre de 2023 19:00 (UTC-3)

Vehículos: 1 ómnibus doble piso y 1 camión con acoplado

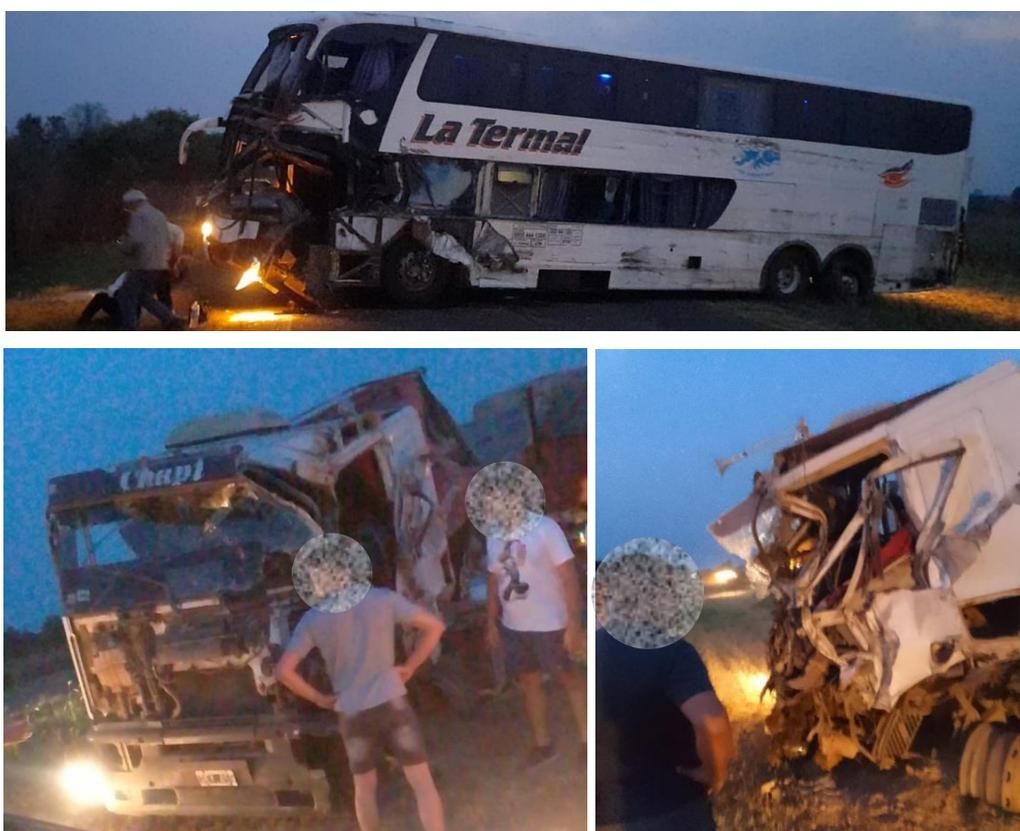
Figura 1. Imágenes del suceso que muestran las posiciones finales alcanzadas por el Vehículo 1 y el Vehículo 2. Fuente: [Castelli en Línea](#) y [Periodismo 365](#), 2023

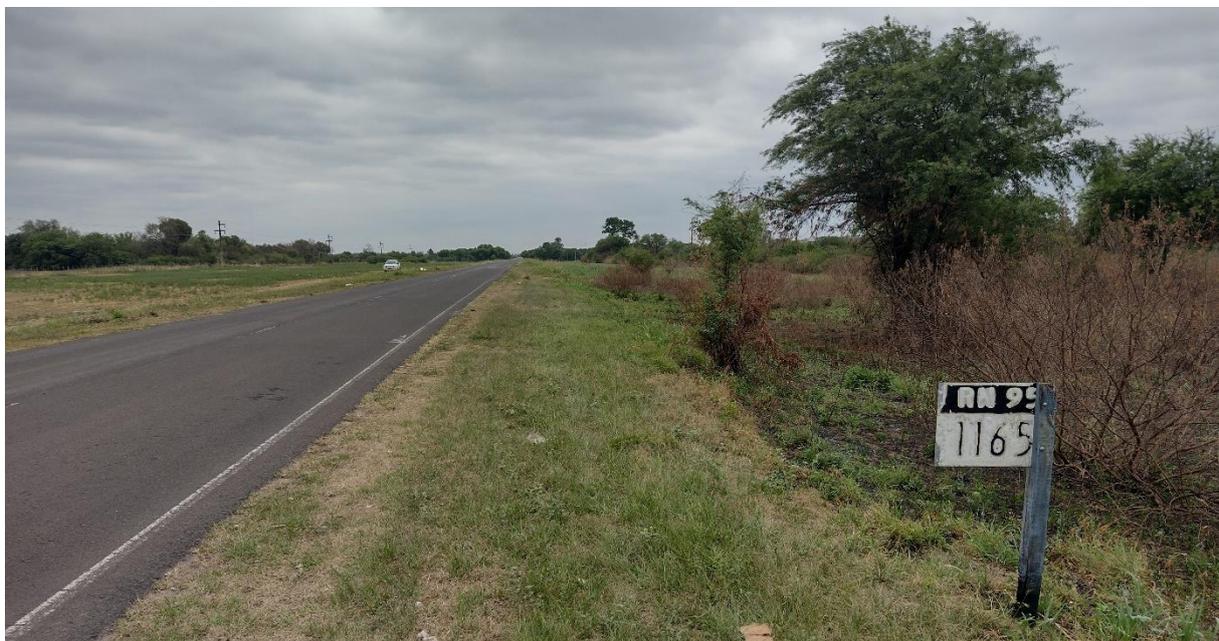
El lugar de colisión se encuentra localizado 22,1 metros al norte del hito del kilómetro 1165 de la Ruta Nacional 95. Dicho trayecto es recto y está construido de pavimento de asfalto. Presenta señalización horizontal consistente en línea blanca discontinua central y líneas blancas continuas de borde de calzada, las cuales son poco distinguibles por los signos de desgaste que presentan.

Figura 3. Vista del hito del kilómetro 1165 instalado a escasos metros del lugar de ocurrencia de la colisión. Fuente: JST, 2023

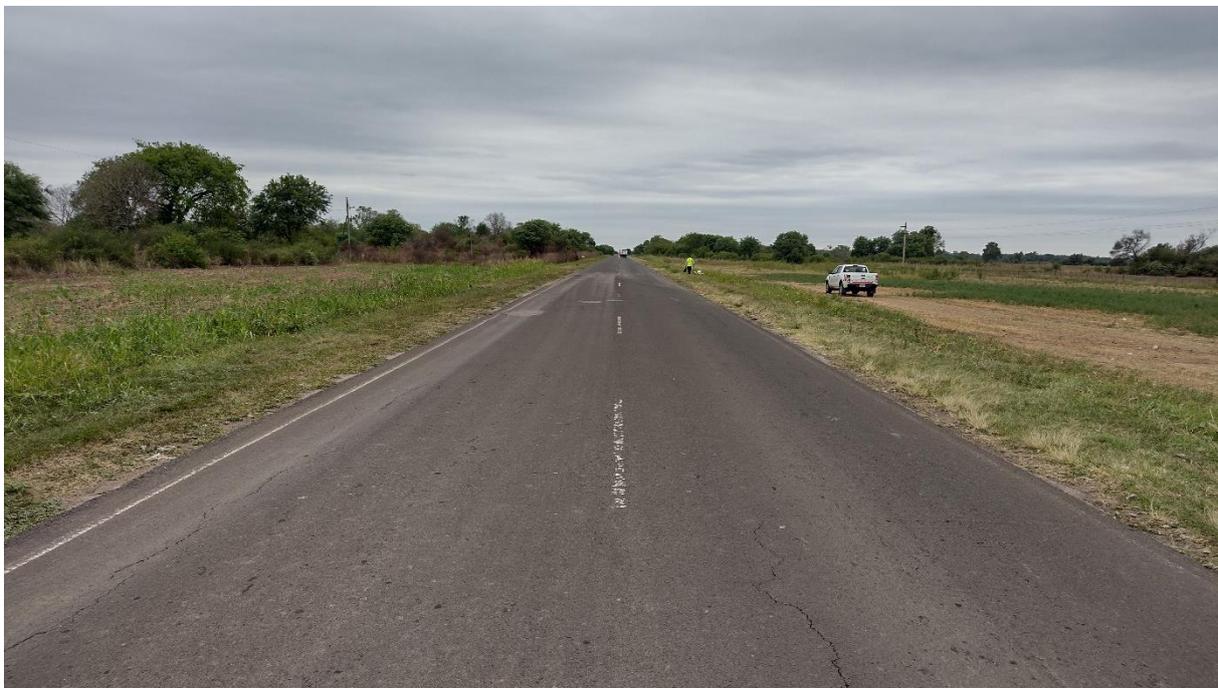
El ancho total de la vía es de 7,1 metros. Las banquetas son de pasto. El ancho correspondiente a la banquina contigua al carril ascendente es de 3,4 metros de ancho, mientras que la lindante con el carril descendente es de 3,2 metros de ancho. El costado de camino presenta una ligera pendiente descendente y está cubierto de vegetación baja.

Figura 4. Vista del trayecto de la Ruta Nacional 95 en el sector donde se desarrolló la colisión. La imagen fue capturada siguiendo el avance hacia la ciudad de Presidencia Roque Sáenz Peña.

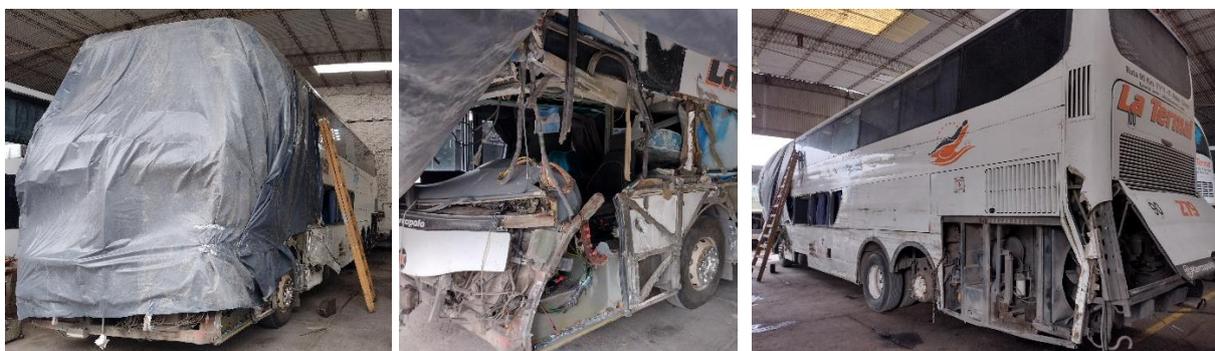
La unidad fue inspeccionada en un depósito de la empresa La Termal SRL. Se observó rotura del cristal del parabrisas, afectaciones en el frente, rotura y desprendimiento del paragolpes delantero, rotura y deformación del parante frontal izquierdo, deformaciones en el extremo anterior izquierdo con incidencia hacia el interior del habitáculo con rotura del tablero, desprendimiento de la puerta del conductor y panel lateral anterior y medio izquierdo, deformación del protector de llanta delantero izquierdo, marcas de fricción y hundimientos en el lateral izquierdo, destrucción de cristales laterales izquierdos del piso inferior, afectación de ruedas izquierdas del tercer eje, desprendimiento de panel posterior izquierdo, torsión de parante trasero, desprendimiento de paragolpes trasero y rotura de cristales del lateral derecho del piso inferior.

Figura 6. Daños en el Vehículo 1. Fuente: JST, 2023

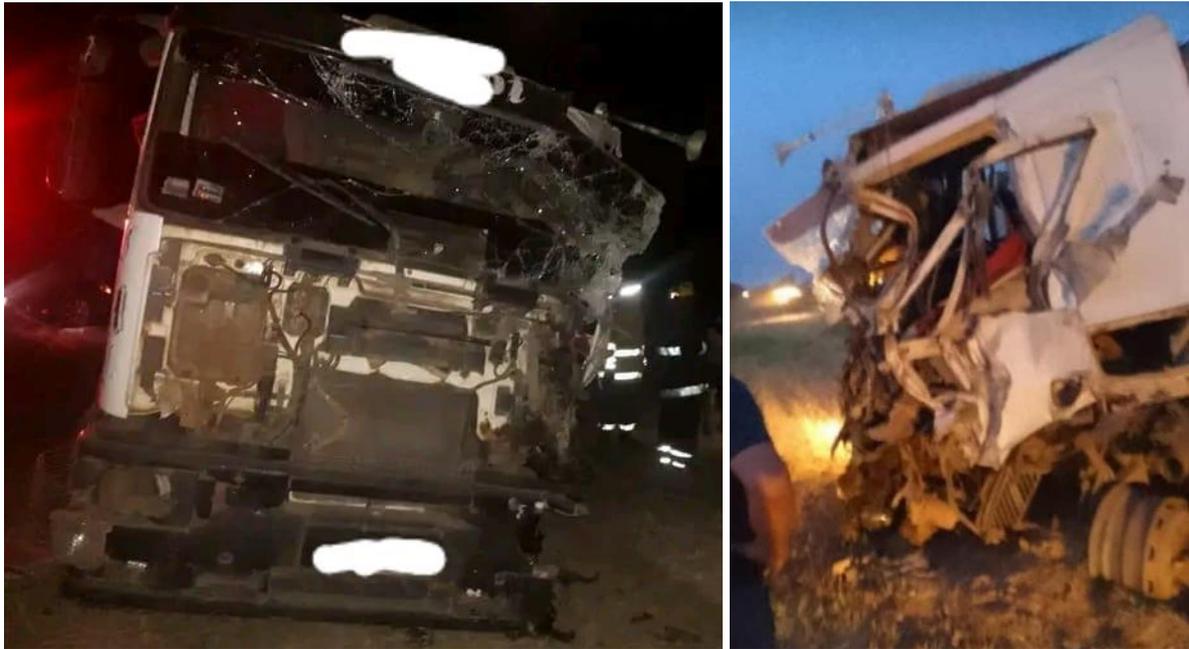
El camión no pudo ser inspeccionado por personal de la JST. Fueron observados daños a través de fotografías obtenidas del suceso en las cuales se puede ver la deformación de la cabina, principalmente en el extremo anterior izquierdo, desprendimiento del neumático de la rueda delantera izquierda y afectaciones en el lateral izquierdo.

Figura 9. Daños en el Vehículo 2. Fuente: Comunicación personal, 2023

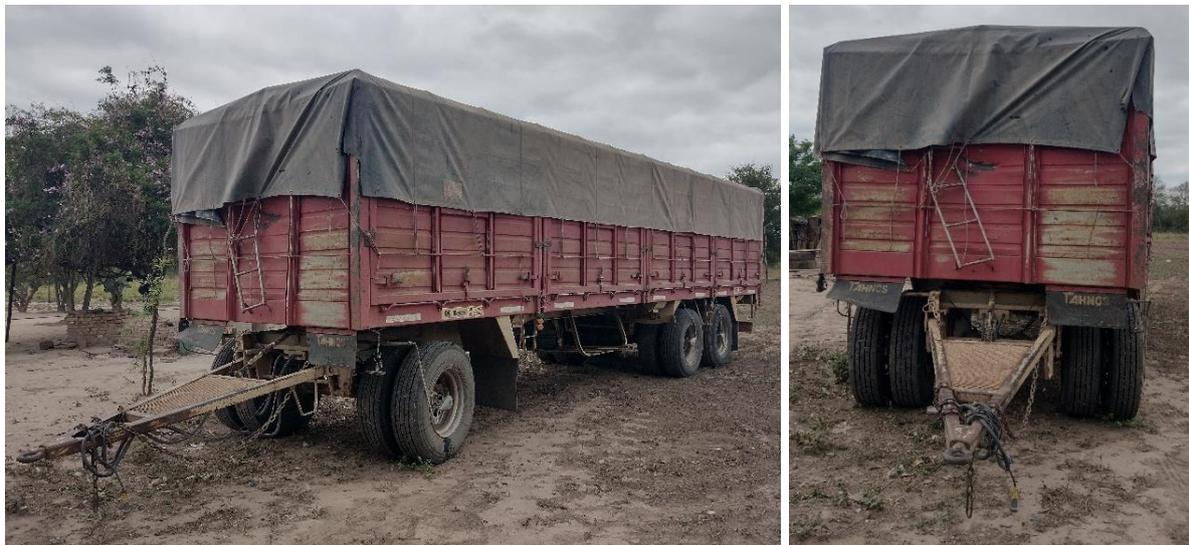
En el acoplado se observó el hundimiento en el panel frontal con deformación de escalera, rotura de luces anterior y posterior izquierda y plegamiento de guardabarros trasero izquierdo.

Figura 10. Daños en el acoplado impulsado por el Vehículo 2. Fuente: Comunicación personal, 2023

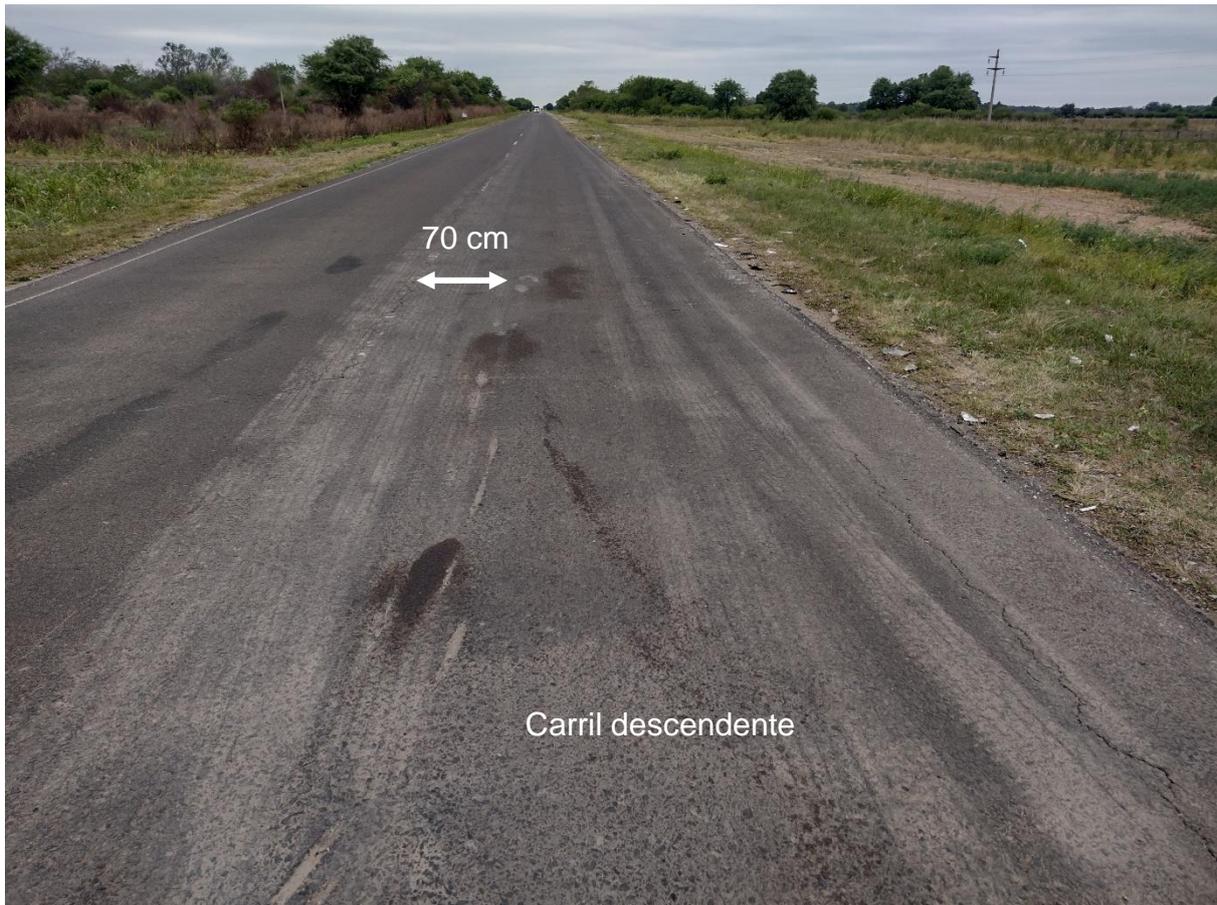
El área de impacto fue observada sobre el carril descendente de la ruta, 103,7 metros al norte del hito del kilómetro 1165. Por dicho carril se desplazaba previamente el Vehículo 1. El área mencionada fue identificada por la presencia de hendiduras acompañadas por manchas de fluido. Las hendiduras se encontraron a 70 centímetros de la demarcación horizontal central de la vía.

Figura 11. Lugar del impacto localizado sobre el carril descendente de la ruta. La imagen fue capturada siguiendo el avance hacia la ciudad de Presidencia Roque Sáenz Peña. Fuente: JST, 2023

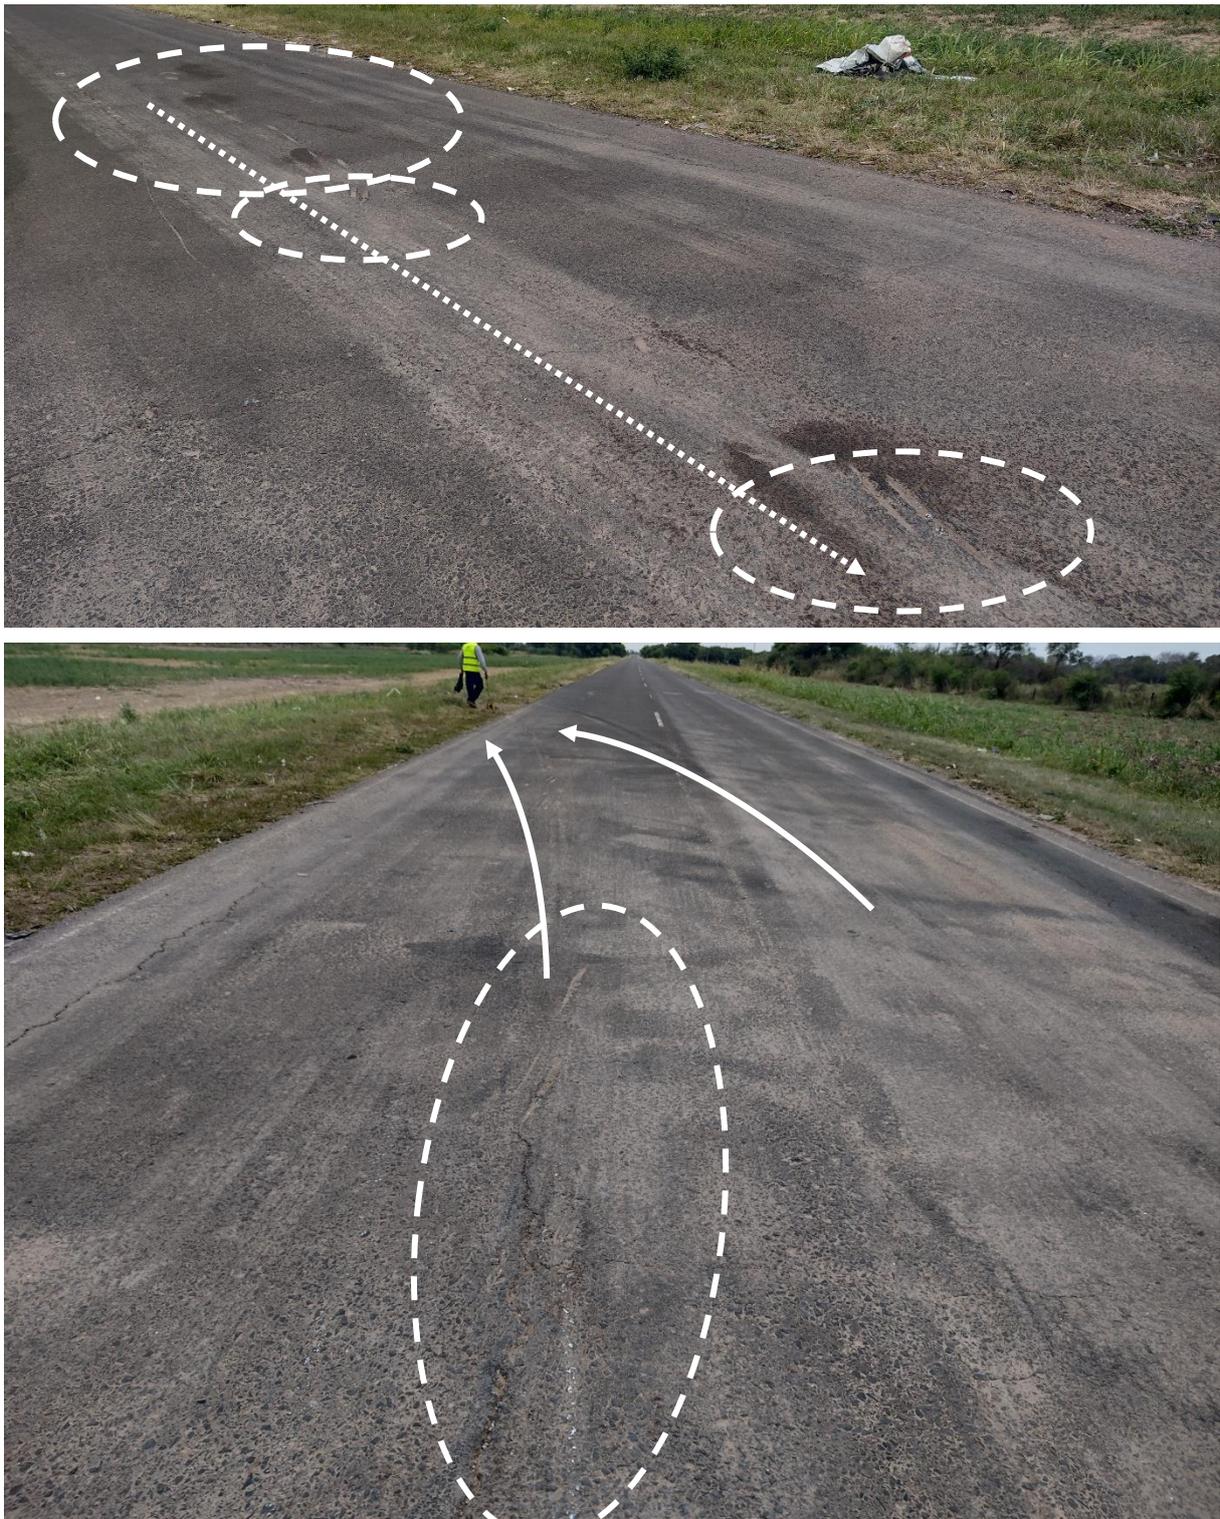
A continuación se muestran las marcas posimpacto producidas por el Vehículo 2. Desde el área de impacto y sobre el carril descendente de la ruta, se observó un espacio de 11,8 metros con presencia de hendiduras y marcas de fricción. Luego de ello, se observaron marcas de neumático por un espacio de 36,3 metros, con dirección hacia el borde externo del carril descendente, las que son compatibles con la primera parte de la trayectoria posterior al impacto del Vehículo 2.

Figura 12. Espacio de fricción entre los vehículos sobre el carril descendente de la ruta. Los círculos con línea intermitente muestran los sectores de la calzada donde fueron halladas hendiduras. La línea blanca punteada indica la dirección de la trayectoria del Vehículo 2 mientras se desarrollaba la fricción lateral entre las unidades. La línea blanca continua indica las marcas de neumático posimpacto del Vehículo 2. Fuente: JST, 2023

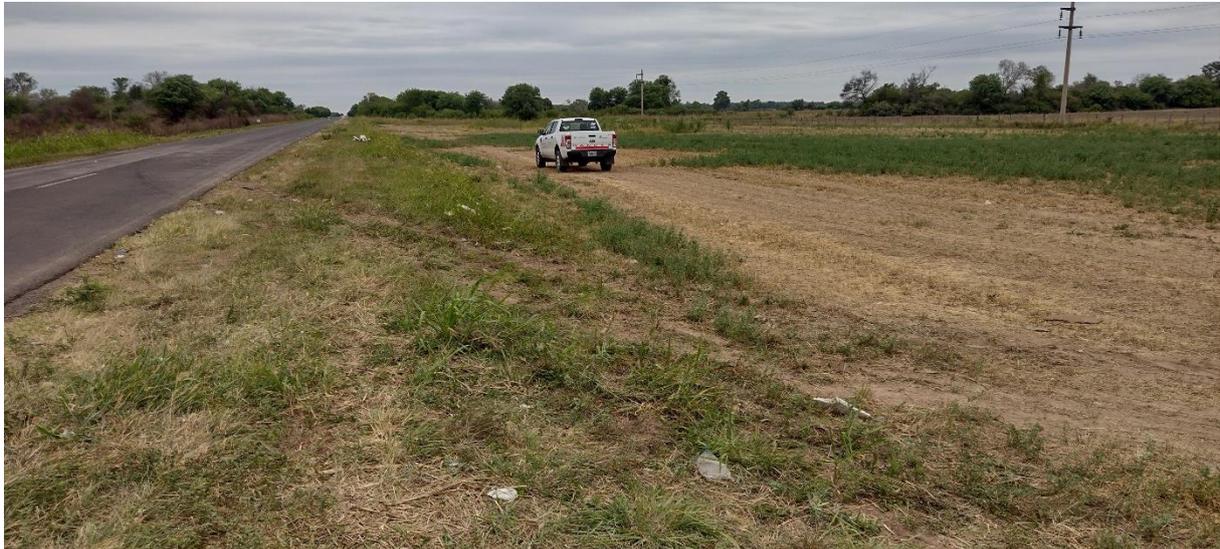
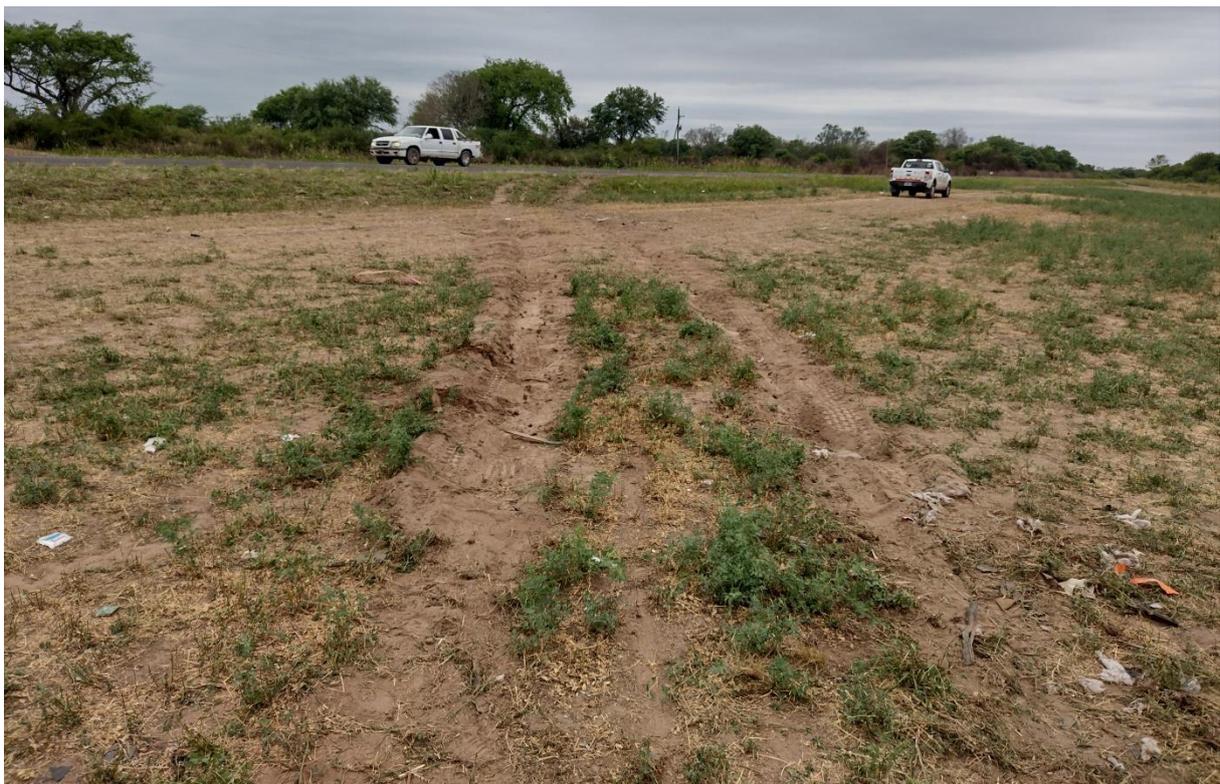
Las marcas de fricción de neumático del Vehículo 2 se relevaron desde la vía de circulación hasta la banquina y la zona de costado de camino, en un recorrido total de 33,2 metros hasta el lugar donde finalmente se detuvo la unidad.

Figura 13. Las imágenes muestran la trayectoria de despiste seguida por el Vehículo 2 hasta el sector de costado de camino donde finalmente se detuvo. Fuente: JST, 2023

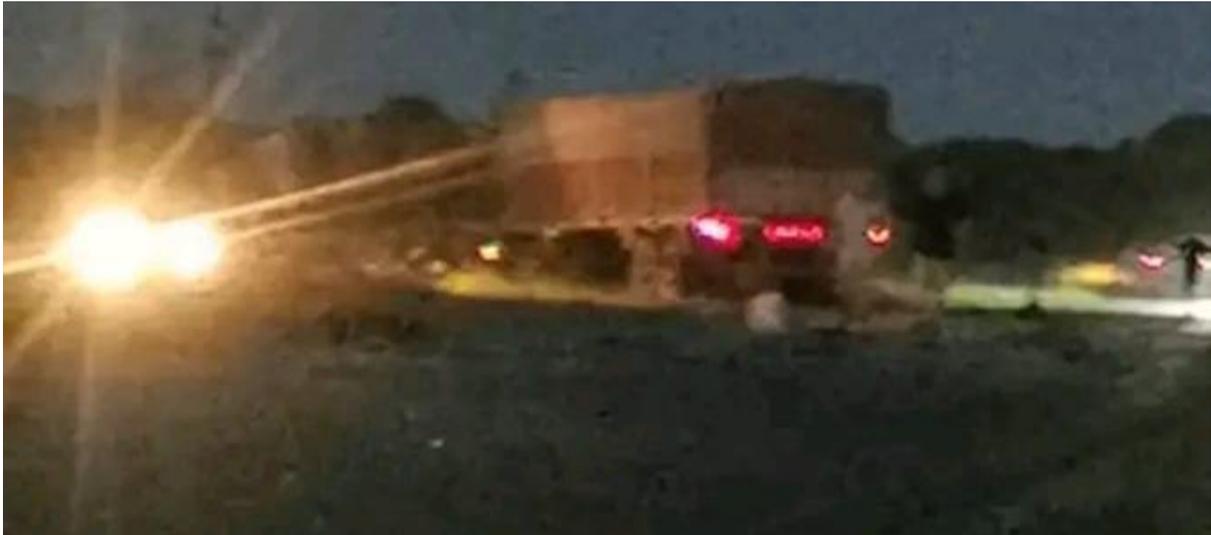
Figura 14. Vista de la posición final del Vehículo 2. Fuente: Comunicación personal, 2023

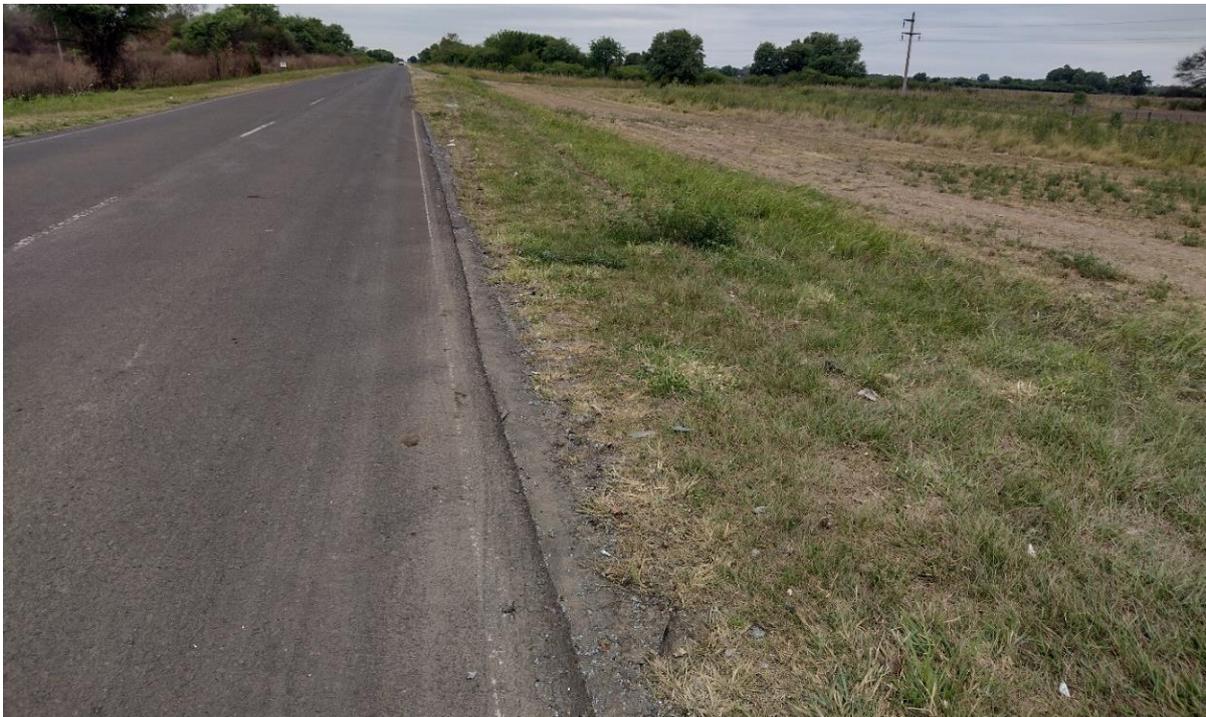
A continuación se muestran las marcas posimpacto producidas por el Vehículo 1. A partir del área de impacto y 8,6 metros al sur de su ubicación, se observaron marcas de neumático de dicha unidad desde la vía de circulación hasta la banquina contigua a su carril de marcha, las cuales presentan forma curva y se desarrollan por un espacio de 73 metros.

Figura 15. La imagen muestra las marcas de neumático posimpacto producidas por el Vehículo 1 sobre la banquina contigua al carril descendente de la ruta. Fuente: JST, 2023

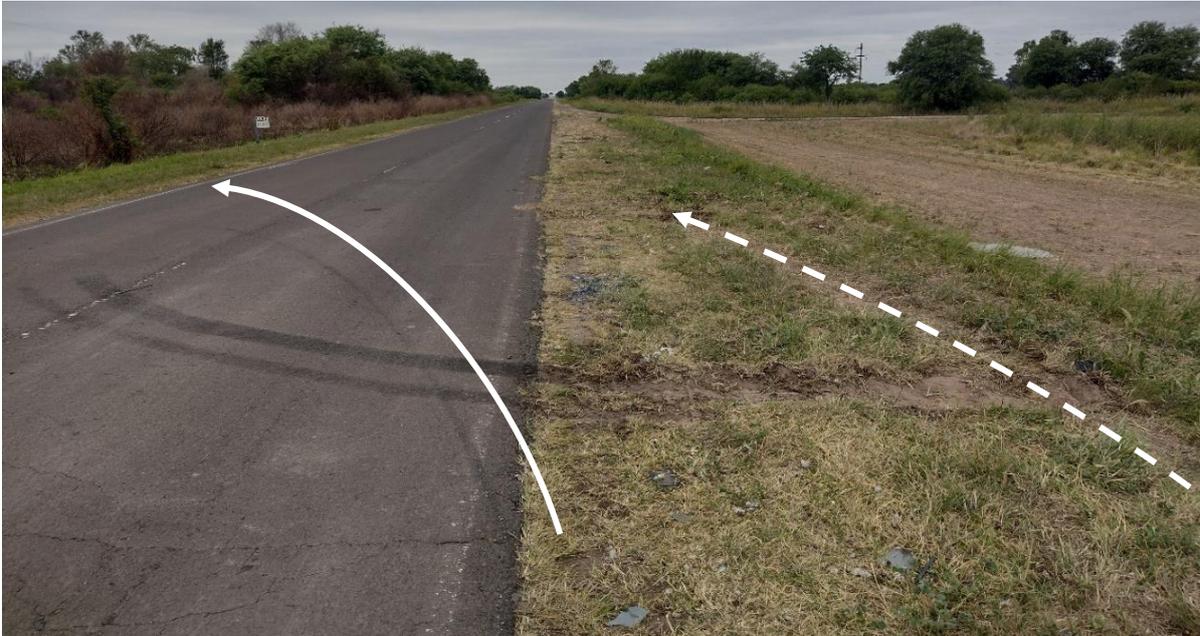
Se observó la impronta de uno de los neumáticos delanteros del Vehículo 1, 8 metros antes de la finalización de dichas marcas, la cual se proyecta de forma curva desde el borde de la calzada y por un espacio de 7,4 metros hasta el carril ascendente de la ruta.

Figura 16. La imagen muestra la marca de derrape posimpacto producida por el Vehículo 1 al reingresar a la ruta (línea blanca continua) con un movimiento de rototraslación antihoraria. Sobre la banquina se indica la continuidad de las marcas de neumático de los ejes traseros de la unidad.

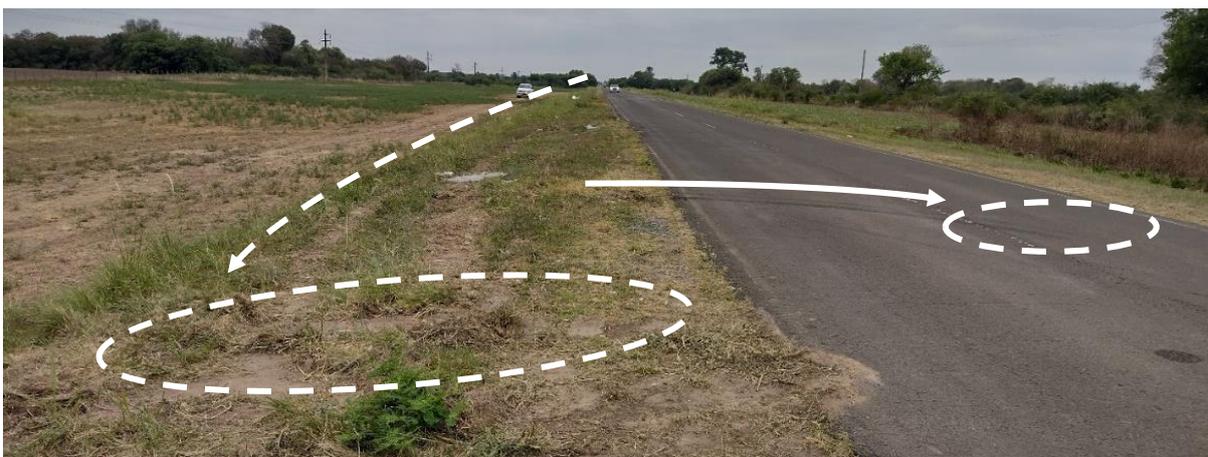
Figura 17. Imagen capturada en el sentido opuesto al del desplazamiento del Vehículo 1, en la cual se señala con círculos blancos de línea discontinua el sector de finalización de las marcas de neumático sobre la banquina y la calzada. Fuente: JST, 2023

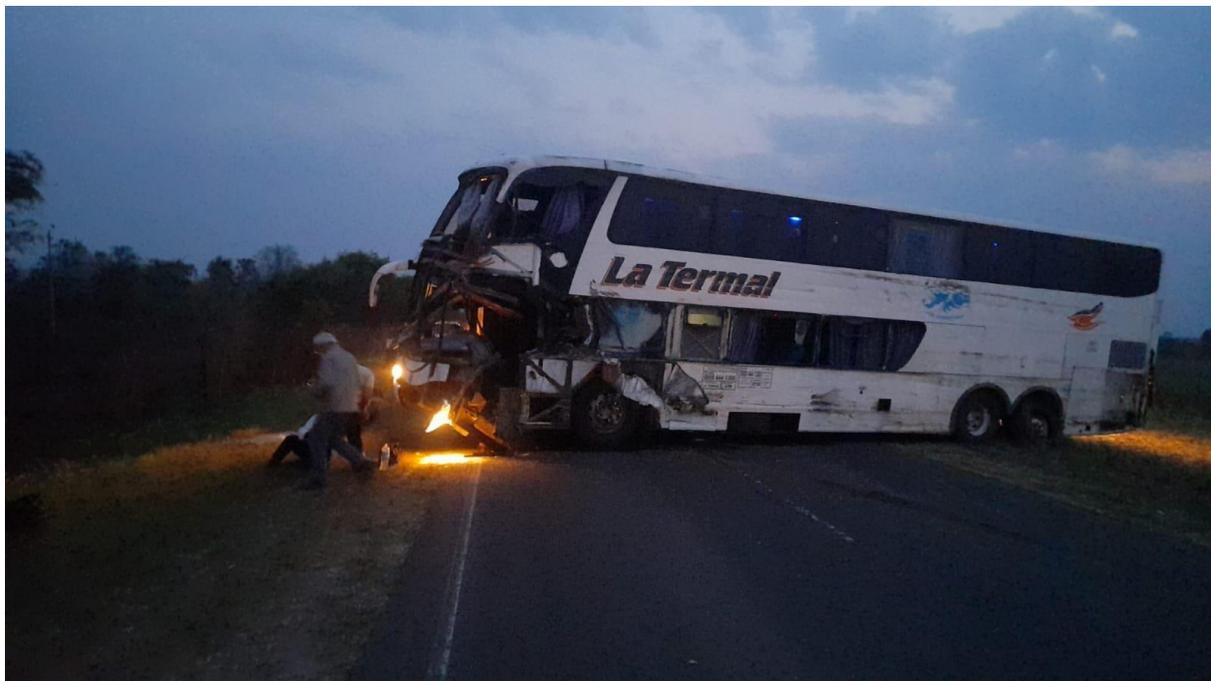
La finalización de las marcas de neumático de los ejes delanteros y traseros del Vehículo 1 son compatibles con la posición final del ómnibus, verificada mediante fotografías obtenidas del suceso.

Figura 18. Posición final del Vehículo 1. Fuente: [Castelli en Línea](#), 2023
