INFORME BÁSICO DE SUCESO AUTOMOTOR

Expediente: EX-2023-129998743- -APN-DNISAU#JST

Título: 191. IB. Pasajeros y cargas. Colisión. Cañuelas III.
Buenos Aires

Fecha y hora: 30 de octubre de 2023 05:40 (UTC-3)

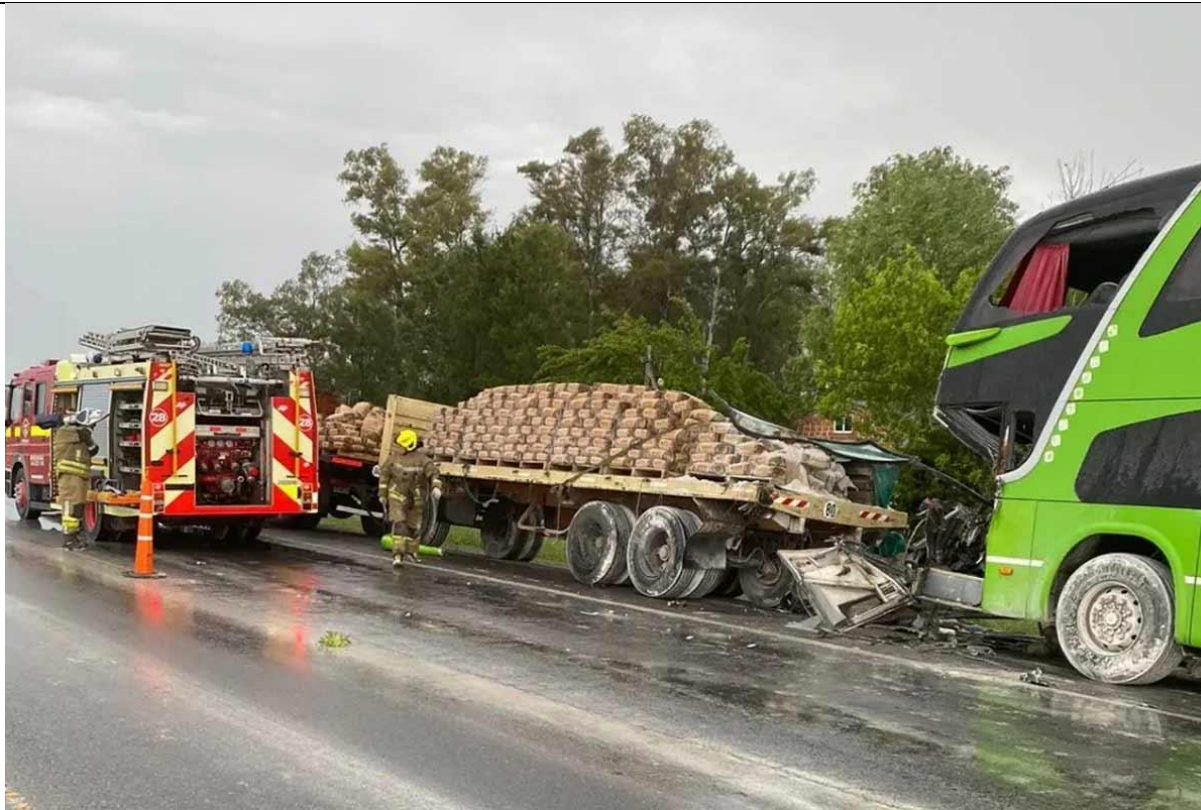
Figura 1. Posiciones finales de los dos vehículos involucrados. Fuente: [Info Cañuelas](#), 2023
