Informe Provisional

SUCESO: accidente

TÍTULO: Choque en maniobra en la estación Mar del Plata, Buenos Aires

FECHA Y HORA DEL SUCESO: 15 de diciembre de 2023, 23:20 (hora local)

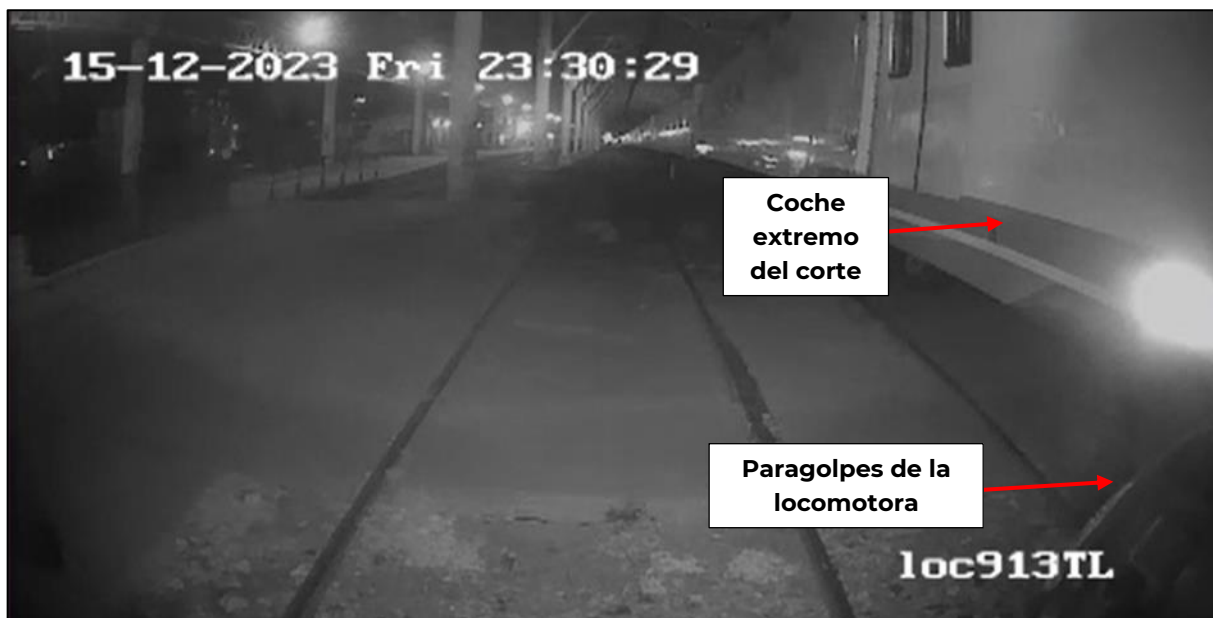
La locomotora desacoplada, que permanecía detenida durante la maniobra, fue impactada por la formación de coches de pasajeros, la cual comenzó a moverse tras el desacople previo realizado al inicio de la maniobra de inversión. En la Figura 1 se puede apreciar el suceso desde la cámara frontal de la locomotora.

Debido al choque se ocasionaron daños en la locomotora y en uno de los coches de pasajeros. No se registraron personas lesionadas.

Figura 1. Locomotora y formación de coches de pasajeros en contacto luego del suceso.

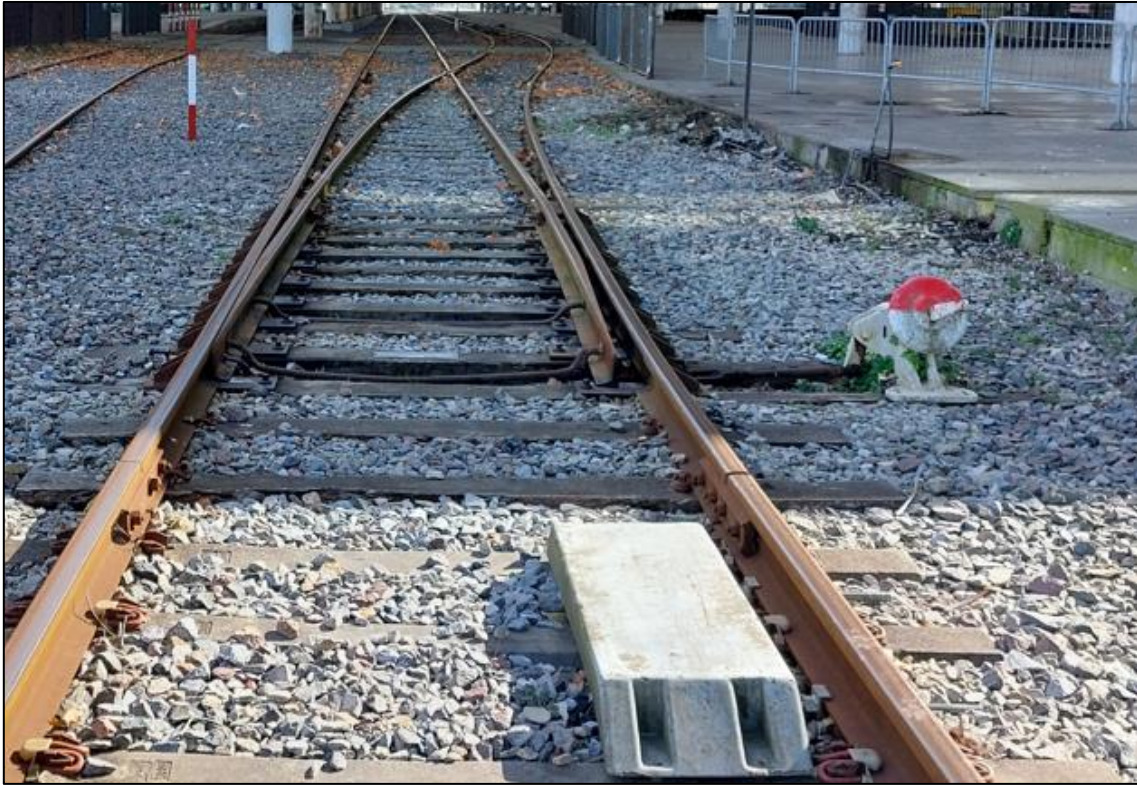
accionado mediante marmita, se utilizó para realizar la maniobra durante la cual ocurrió el choque, como se muestra en la figura siguiente.

Figura 2. ADV donde se produjo el suceso. Fuente: JST, 2024

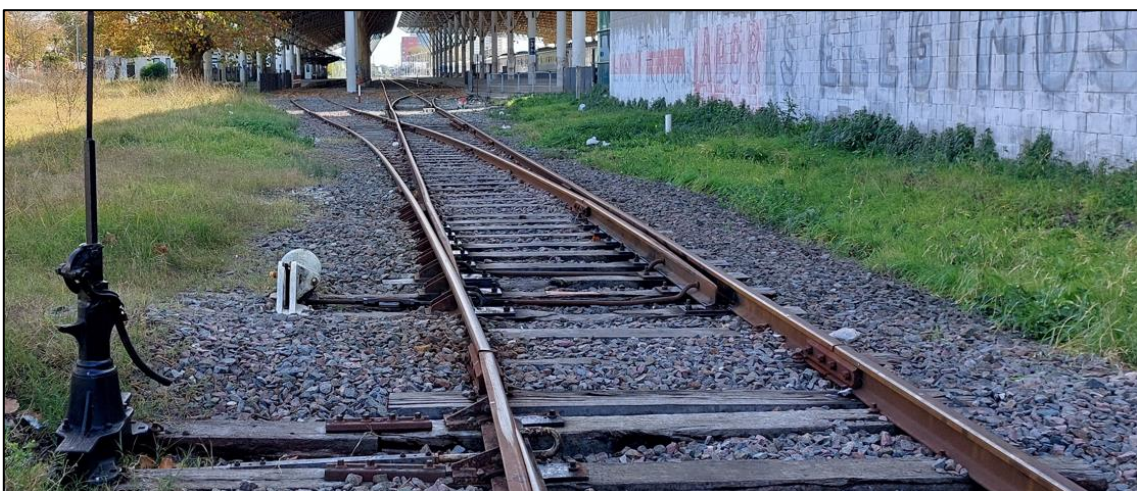
El segundo ADV, también de accionamiento manual, está ubicado entre el ADV de la figura anterior y una trampa, cuya descripción e indicación se presentarán en las secciones posteriores.

Figura 3. ADV ubicado entre el ADV del suceso y la trampa. Fuente: JST, 2024

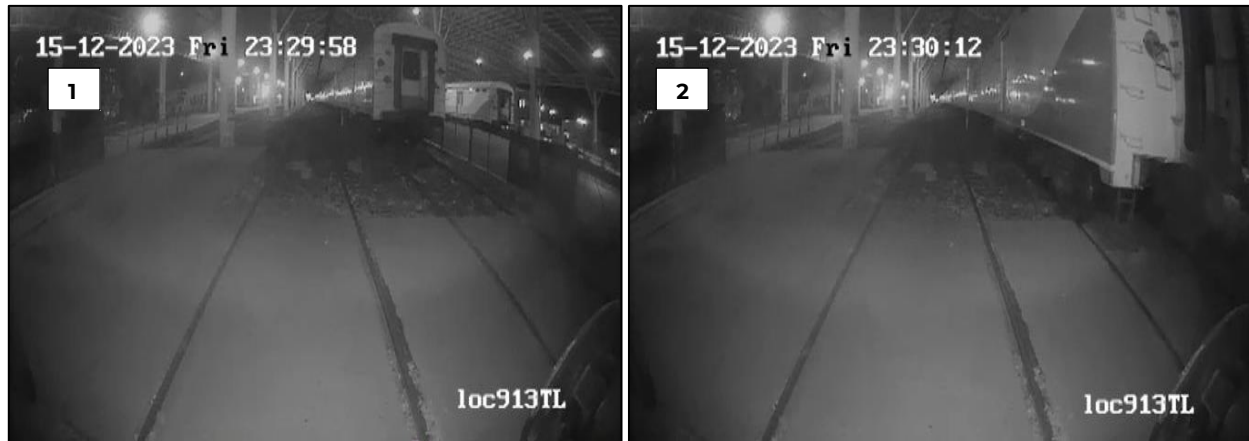
Inmediatamente después, la locomotora se detuvo tras liberar el cambio, en sentido opuesto, a la espera de que el cambista normalizara su posición. En ese momento, la formación de coches, que había iniciado su movimiento pocos segundos antes, impactó contra la locomotora detenida. La Figura 4 ilustra el movimiento de la formación de coches hacia la locomotora en el momento del impacto.

Figura 4. Acercamiento del corte entre las posiciones “1” y “2” desde la cámara frontal de la locomotora detenida. Fuente: SOFSE, 2023

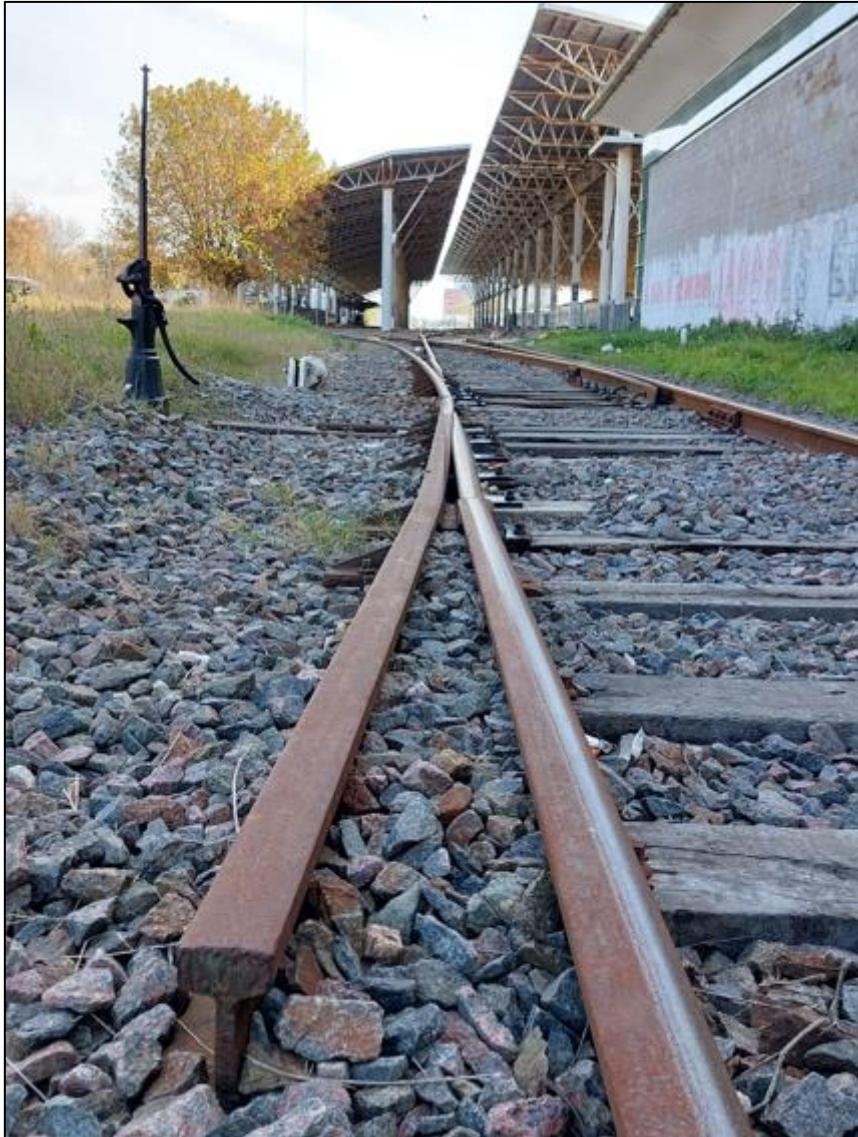
Figura 5. Vista de la trampa y su indicación en sentido descendente. Fuente: JST, 2024

Durante el relevamiento también se constató que el diseño de la trampa de la figura anterior fue modificado, incorporándose un cabezal con dos luces dispuestas de manera perpendicular. Estas luces son de color rojo y verde, como se aprecia en la Figura 6. Además, se observó que la posición abierta de la trampa corresponde con la iluminación de la luz roja en la indicación.

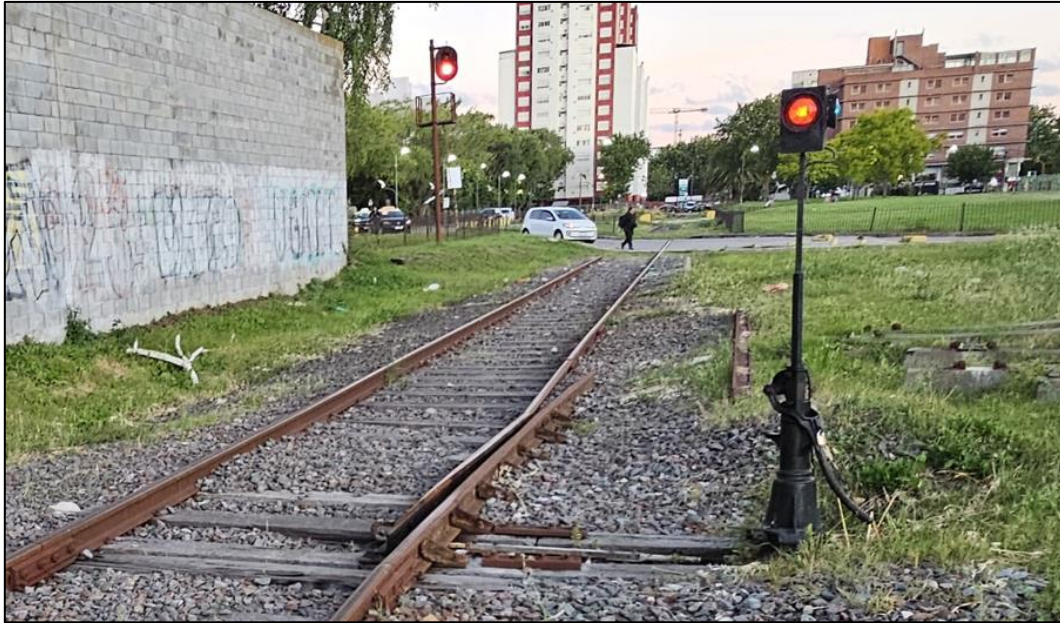
Figura 6. Vista de la trampa y su indicación en sentido ascendente. Fuente: JST, 2024
