Informe Preliminar

Título: Descarrilamiento del tren de carga H92 en cercanías de la estación Alcorta,
Santa Fe

Empresa operadora: Belgrano Cargas y Logística Sociedad Anónima (BCyL)

Fecha y hora del suceso: 12 de febrero de 2024 a las 16:00 (hora local)

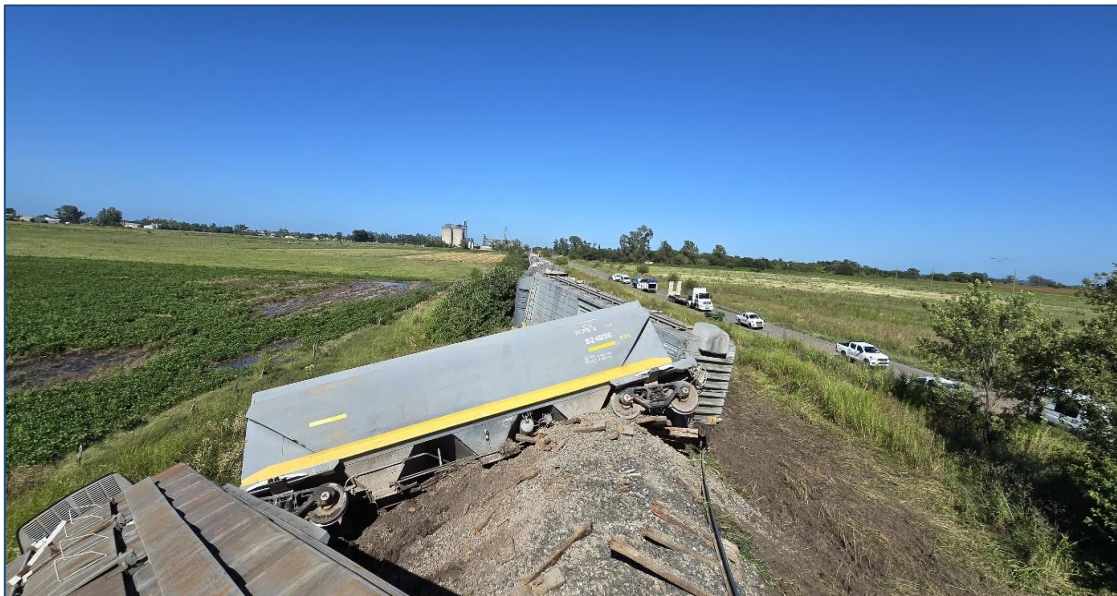
Figura 1. Vagones descarrilados pertenecientes al tren H92 en cercanías de la estación Alcorta.

El accidente generó una distribución de los vagones descarrilados en una trayectoria zigzagueante con respecto al eje de la vía, como se puede apreciar en las Figuras 1 y 7.

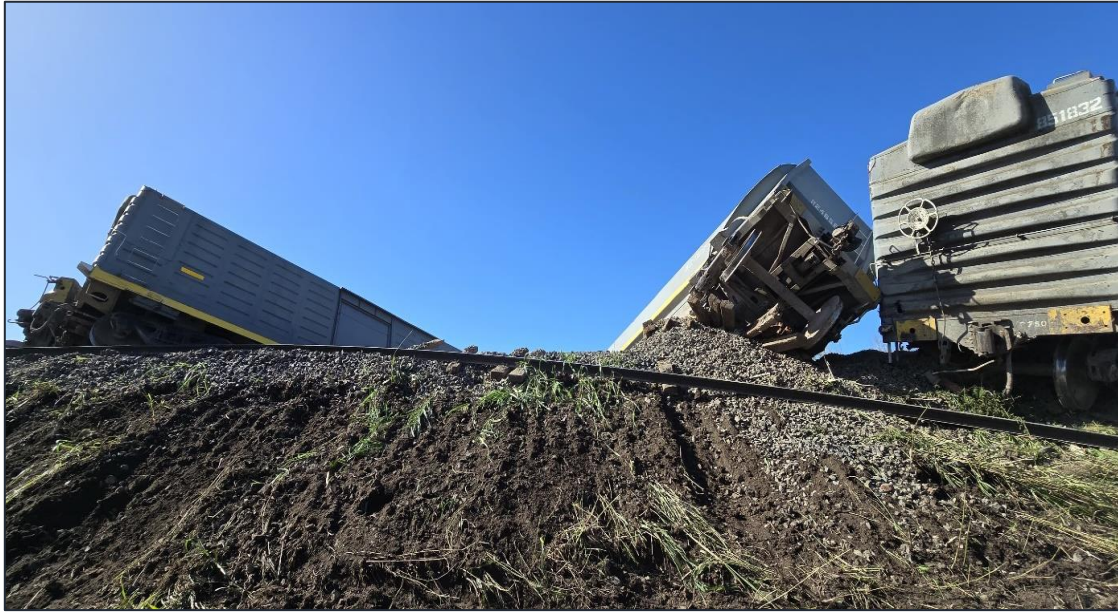
Figura 2. Vagones volcados con arrastre de la superestructura de vía.

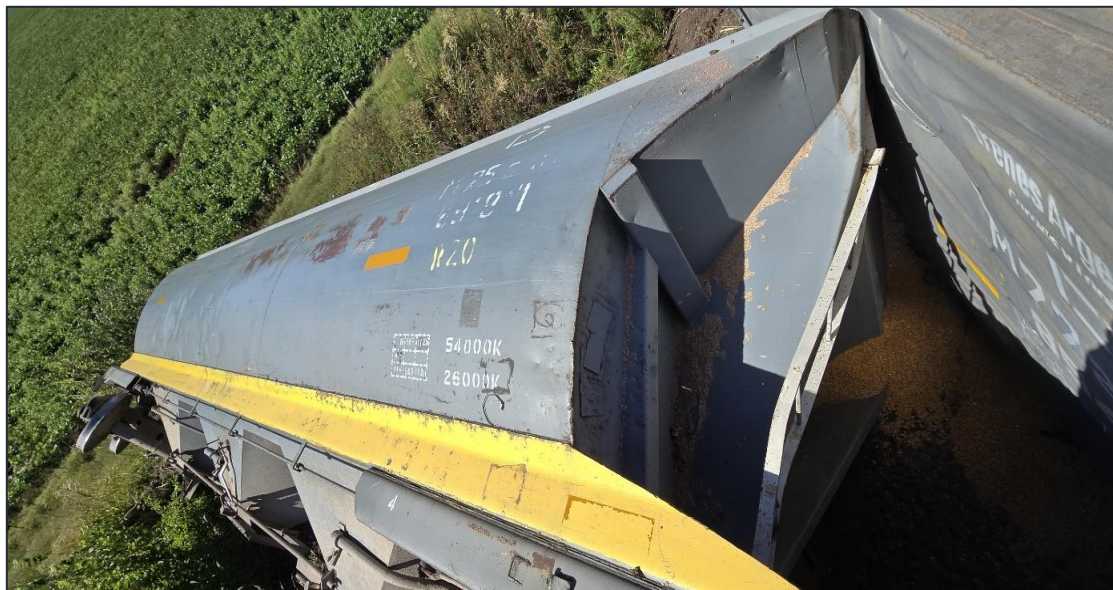
Figura 3. Vagón volcado con pérdida de carga. Fuente: JST, 2024

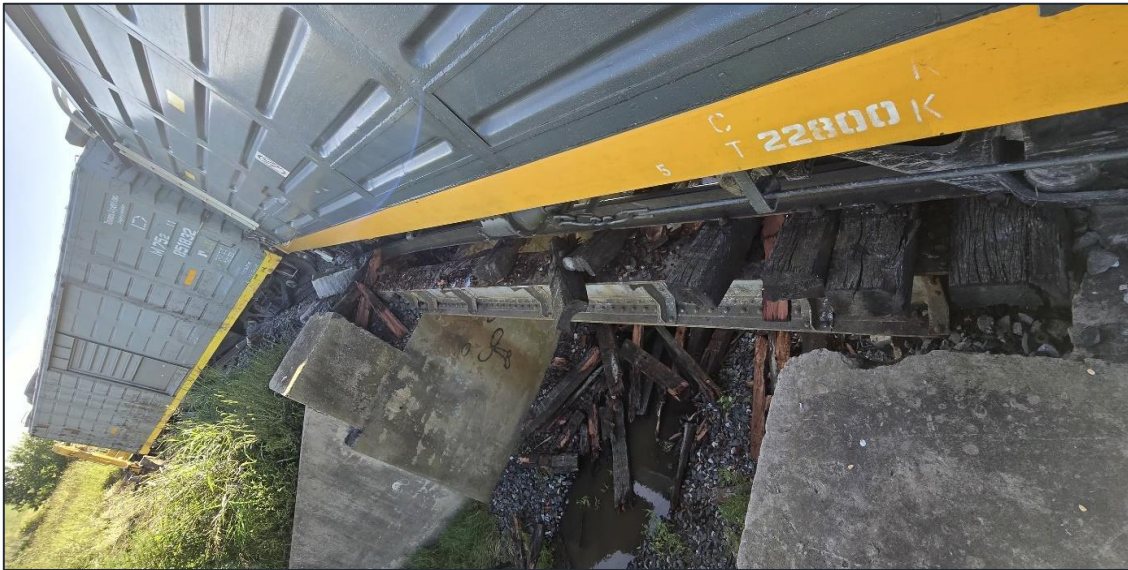
Figura 4. Vagón descarrilado sobre una alcantarilla. Fuente: JST, 2024

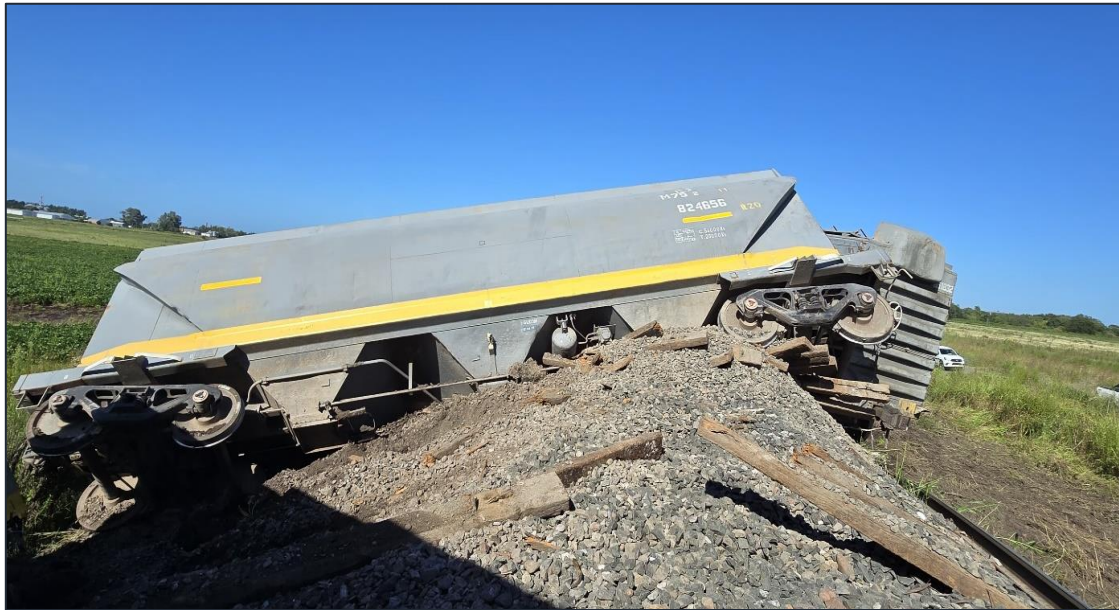
Se registraron componentes del sistema de freno dañados y aparatos de tracción y choque deformados. Se observaron algunos bogies descarrilados e impactos en la estructura de los chasis de los vagones volcados. Los vehículos accidentados perdieron su capacidad de rodadura y algunos de ellos quedaron incrustados en la plataforma de vía.

Figura 5. Bogies descarrilados del vagón 824656. Fuente: JST, 2024

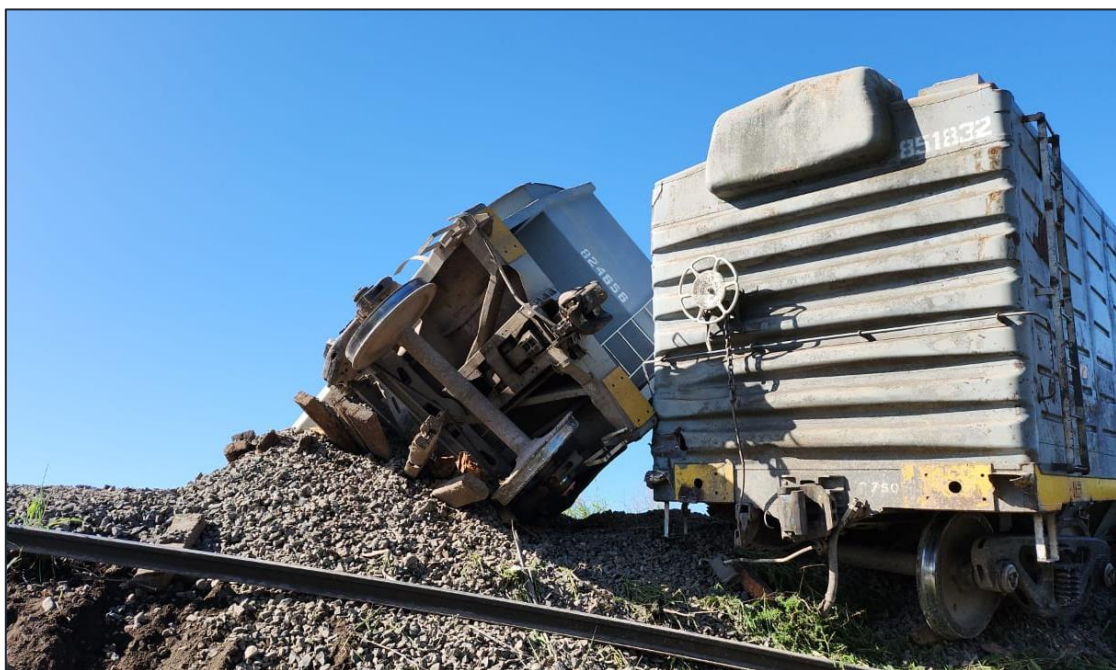
Figura 6. Sistema de freno roto y aparatos de tracción y choque deformados. Fuente: JST, 2024

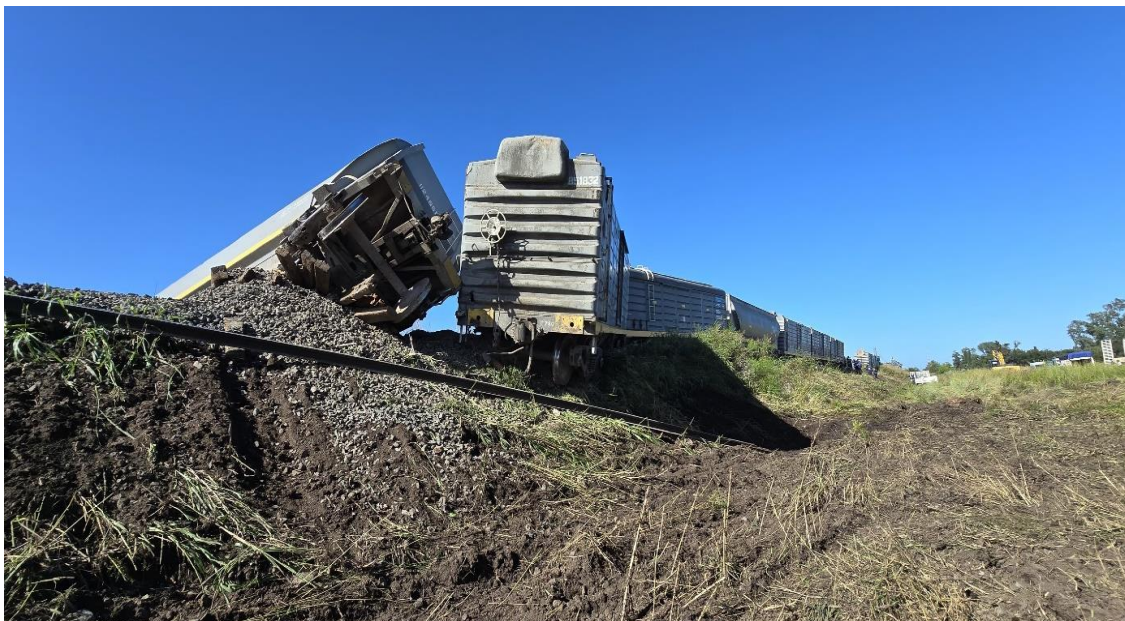
Figura 7. Distribución zigzagueante de los vagones con respecto al eje de la vía. Fuente: JST, 2024

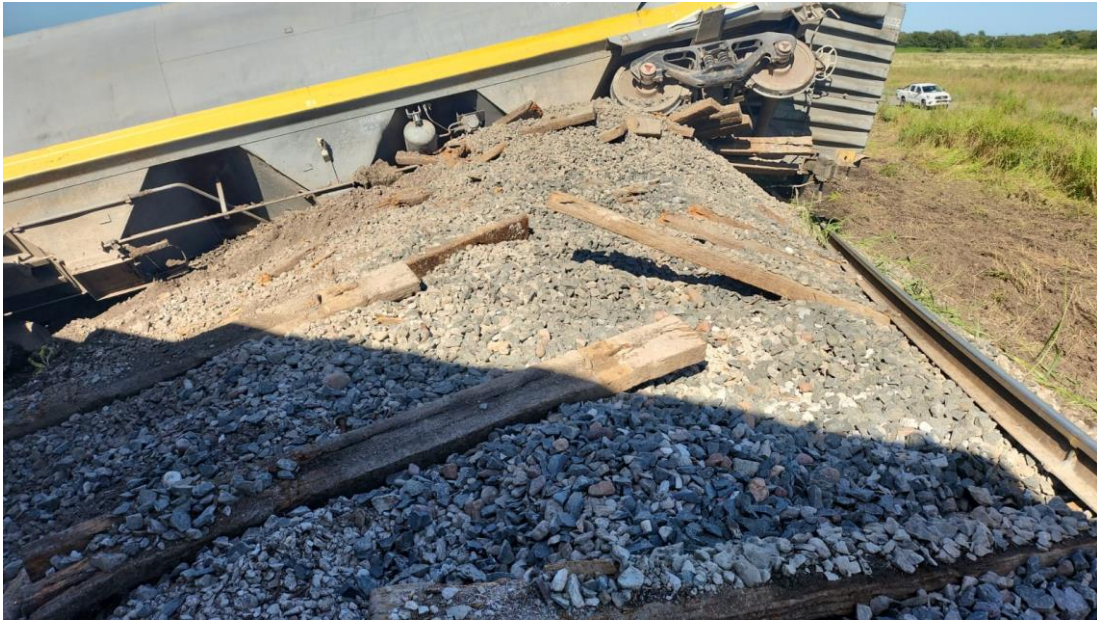
Como consecuencia del descarrilamiento se pudieron observar daños graves en el material rodante y arrastre de la superestructura de vía con pérdida de sus parámetros geométricos. Se registraron roturas en durmientes, fijaciones y desconsolidación del terraplén.

Figura 8. Daños en la infraestructura de vía. Fuente: JST, 2024

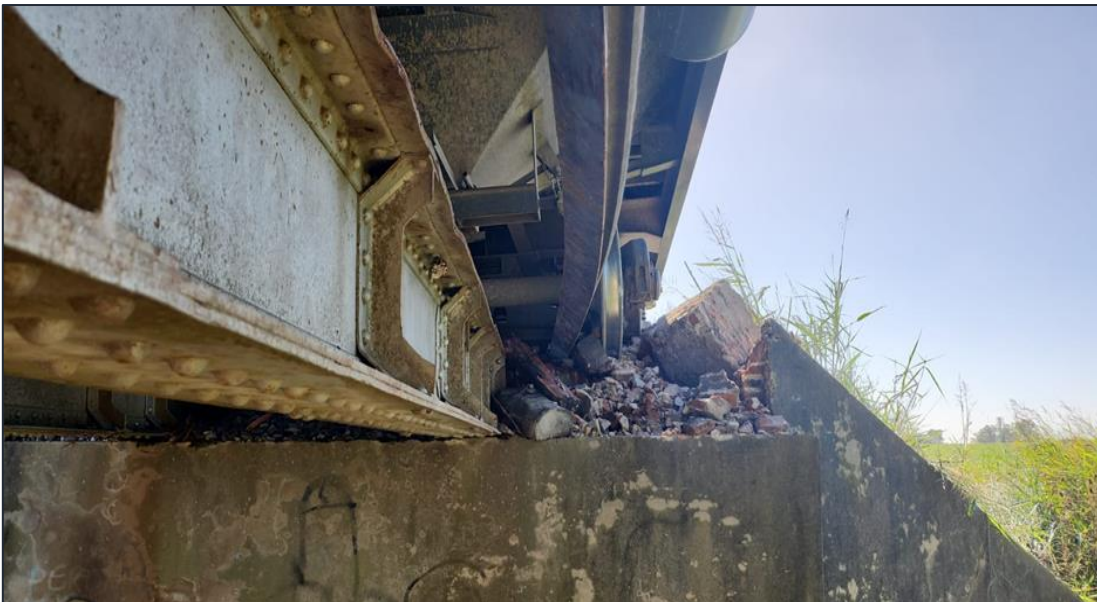
También se vio afectada una alcantarilla que fue impactada en uno de sus laterales por uno de los vagones descarrilados.

Figura 8. Alcantarilla afectada por el impacto de uno de los vagones descarrilados. Fuente: JST 2024
