Informe Preliminar

Título: 86. Descarrilamiento. Tren de carga 08. Entre las estaciones Mocoretá y Juan Pujol. Corrientes

Empresa operadora: Belgrano Cargas y Logística Sociedad Anónima

Fecha y hora del suceso: 2 de febrero de 2024 a las 03:20 (hora local)

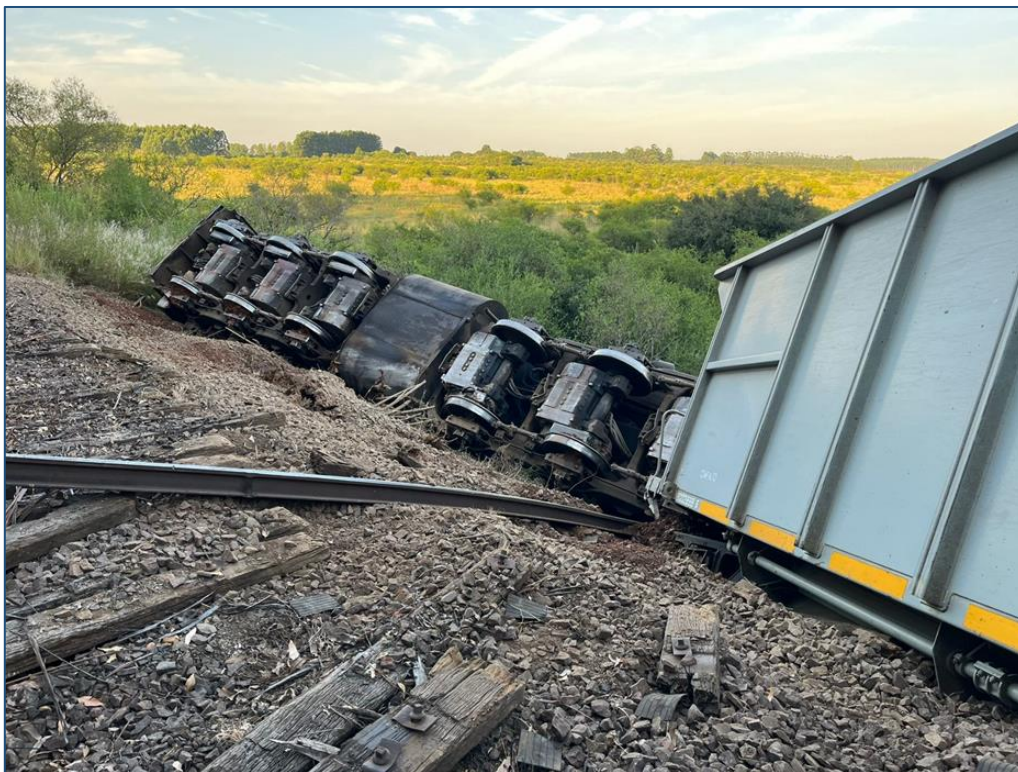
El tren afectado transportaba piedra desde Monte Caseros, Corrientes, a Zárate, Buenos Aires. En el accidente se vieron involucrados la locomotora y seis vagones. Tanto el material rodante como la superestructura de la vía sufrieron daños de importancia. No se registraron personas lesionadas.

Figura 1. En la imagen se observa a la locomotora y a un vagón descarrilado del tren 08, junto con los daños en la superestructura. Fuente: JST, 2024

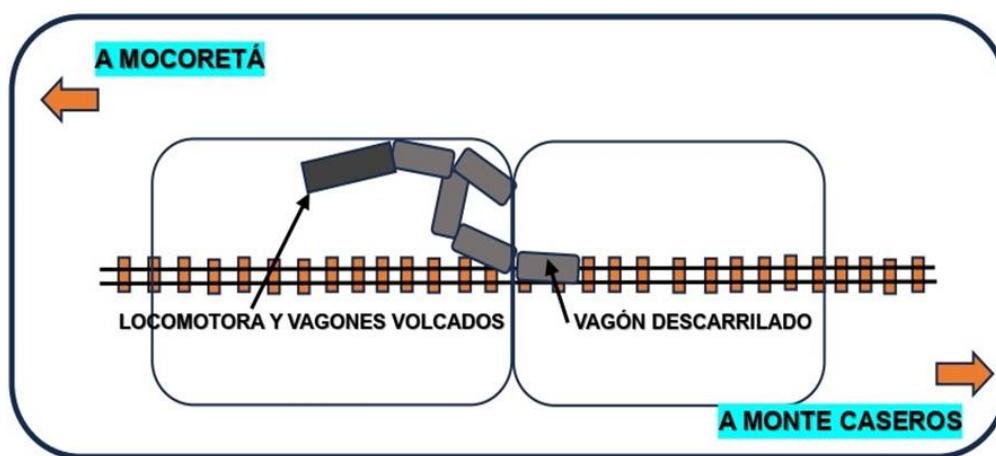
Al llegar al lugar del accidente, se encontraban la locomotora y cuatro vagones volcados, uno descarrilado sobre la vía, y otro encarrilado. Los veintiún vagones que no se vieron afectados por el descarrilamiento fueron trasladados a Monte Caseros, Corrientes.

Figura 2. Croquis del estado de locomotora y de los vagones. Fuente: JST, 2024

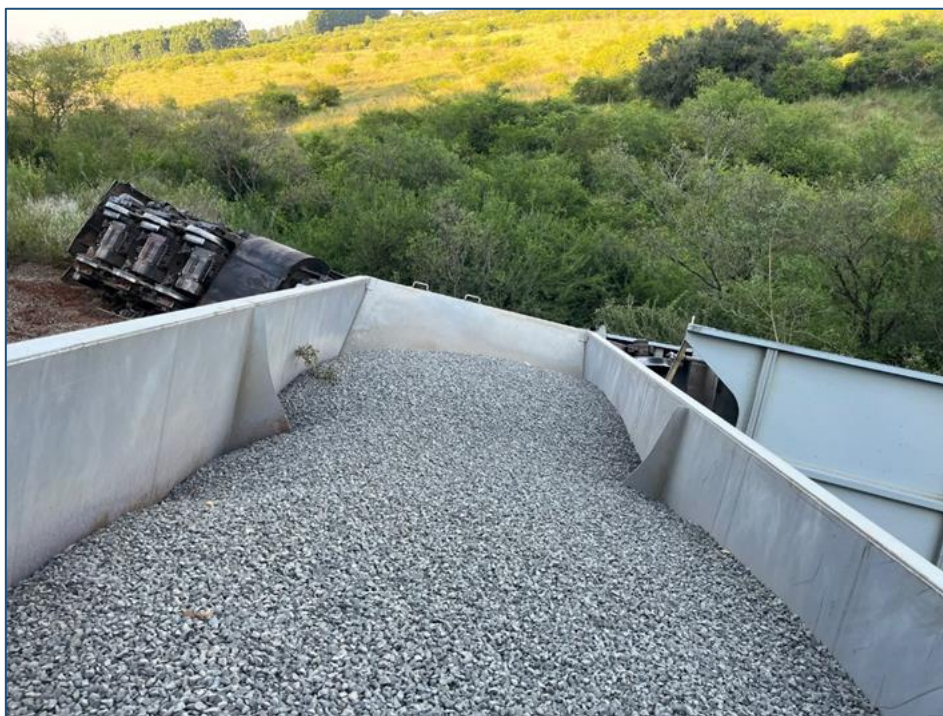
La locomotora y 5 vagones del tren sufrieron daños de importancia. Sus especificaciones se encuentran en proceso de análisis.

Figura 3. Daños en los vagones cargados de piedra. Fuente: JST, 2024

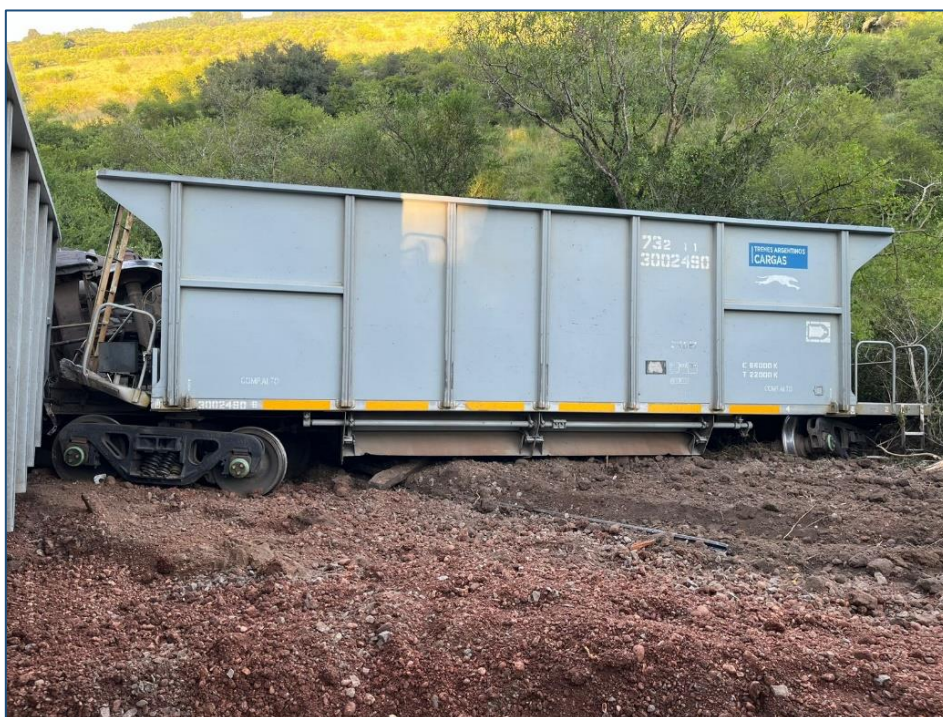
Figura 4. Daños en los bogies de los vagones afectados. Fuente: JST, 2024

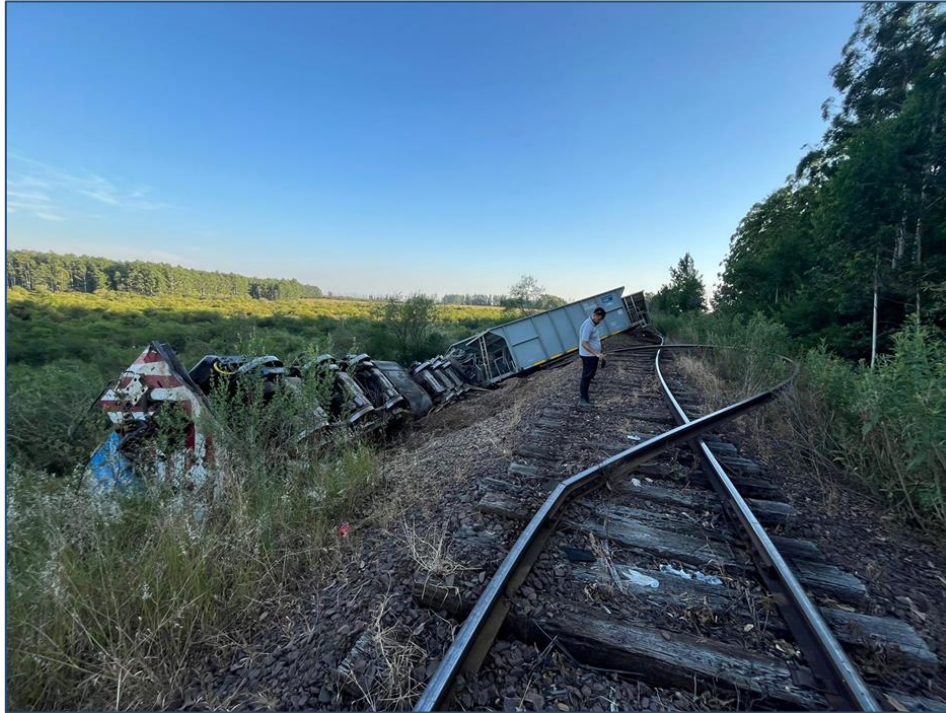
El descarrilamiento provocó el arrastre de la superestructura y de piedra balasto a lo largo de aproximadamente 60 metros de vía.

Figura 5. Daños de las instalaciones fijas. Fuente: JST, 2024
