Informe Básico

Expediente: EX-2024-37423689- -APN-DNISF#JST

Título: 92. Descarrilamiento. Tren de carga FEP 6620. Cercanías de la estación Pehuajó. Buenos Aires

Empresa operadora: Ferroexpreso Pampeano (FEPSA)

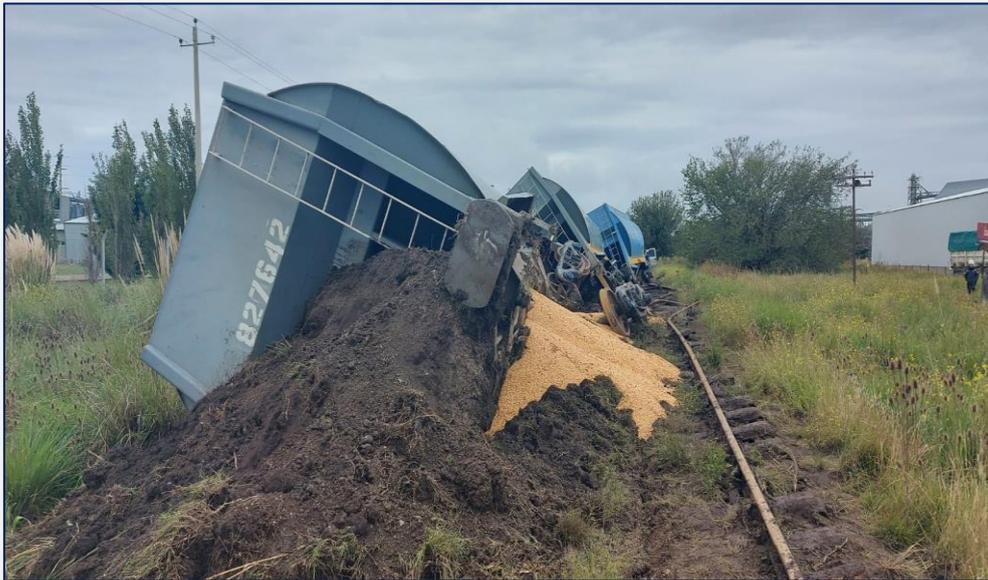
Daños al material rodante	
Tipo de daños	De importancia.
Observaciones	De los 6 vagones descarrilados, 3 registraron roturas y deformaciones en el bastidor y la carrocería. Los elementos de tracción y amortiguación también sufrieron daños. El vagón n.º 827642 sufrió el desprendimiento de su bogie delantero, que, al avanzar el tren, rompió las boquillas de descarga y causó la pérdida parcial de su carga.

Figura 1. Imagen de los vagones afectados por el descarrilamiento con pérdida de carga, en sentido a la estación Pehuajó. Fuente: JST, 2024

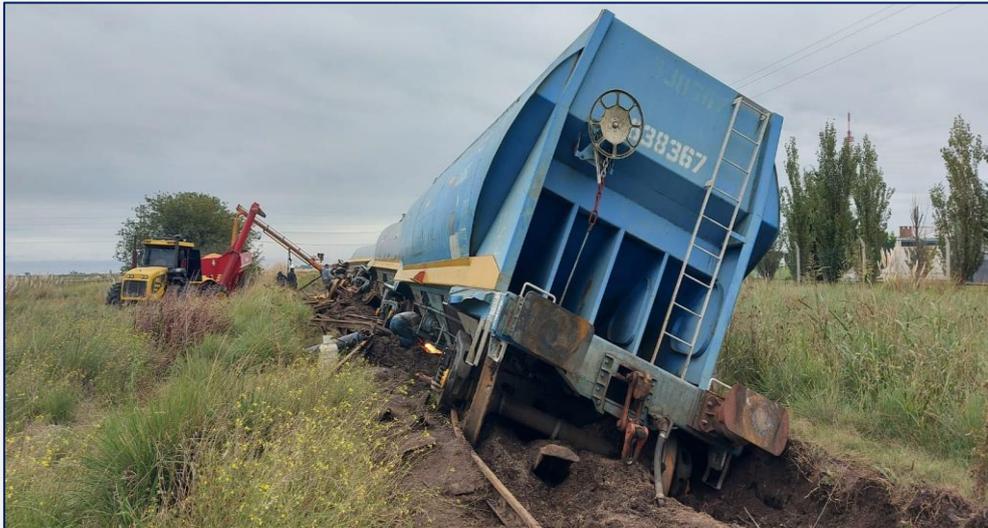
Observaciones	Se registraron fracturas en fijaciones, roturas en durmientes, deformación y rotura de la enrielladura y pérdida de los parámetros geométricos del balasto.
----------------------	-------------------------------------------------------------------------------------------------------------------------------------------------------------

Figura 2. Imagen del descarrilamiento al momento de las tareas de trasbordo de la carga, en sentido a la estación Francisco Madero. Fuente: JST, 2024
