Informe Básico

Expediente: EX-2024-48400214- -APN-JST#MEC

Título: 95. Choque. Tren de pasajeros 3353 y tren de trabajo T3021.
Puente ferroviario sobre la Av. Figueroa Alcorta. CABA

Dirección Nacional de Investigación de Sucesos Ferroviarios

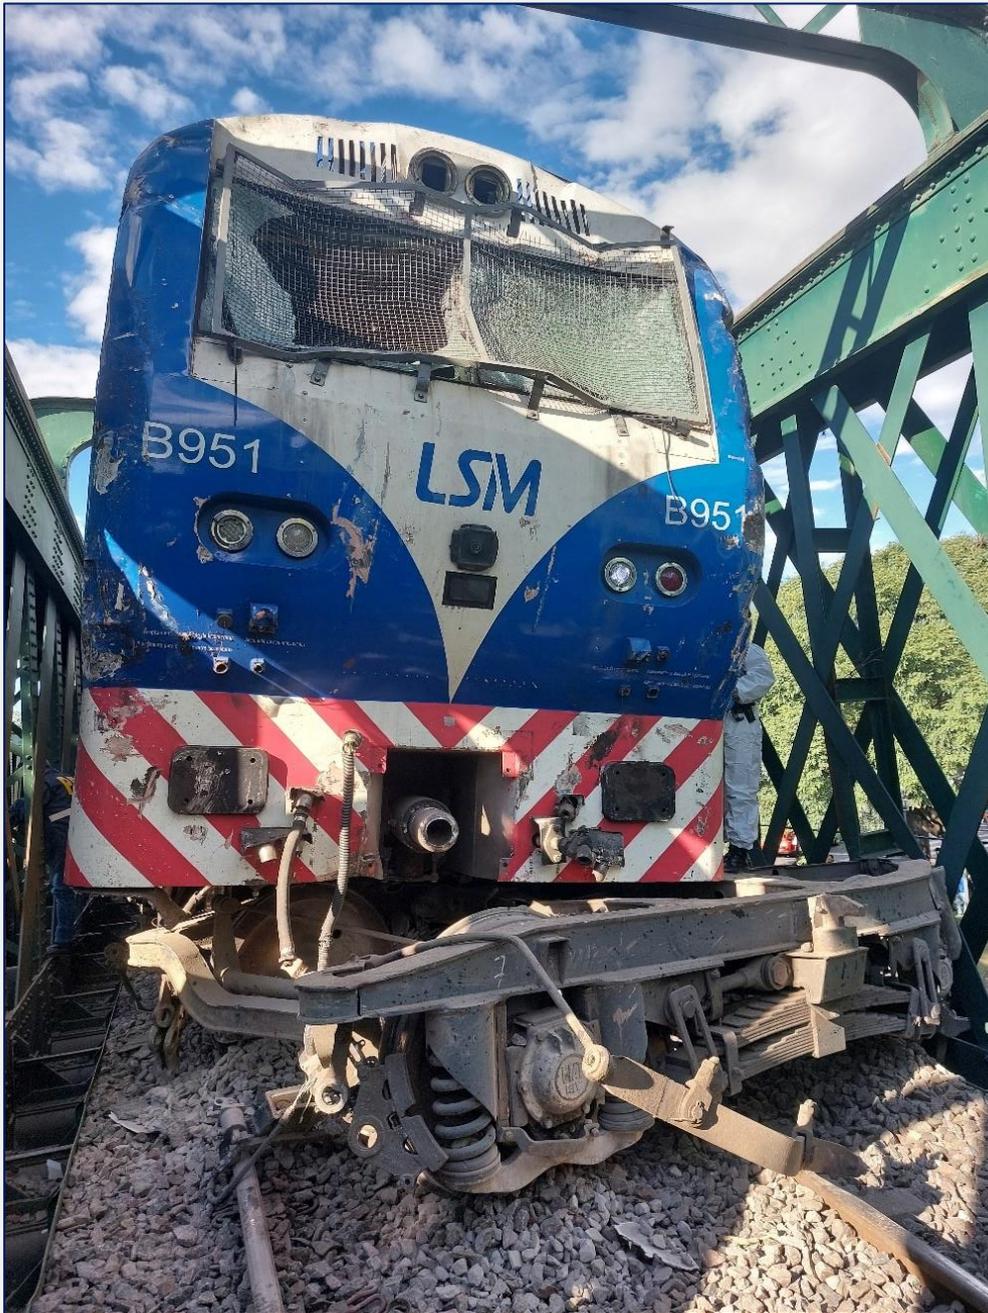
Daños al material rodante - Tren 3353	
Tipo de daños	Graves.
Observaciones	Se registraron daños tanto en la parte vehículo como en la parte carrocería de la locomotora SDD-7, incluyendo deformaciones en la estructura de la cabina delantera en el sentido de marcha, y la fractura del vástago de su acoplador. Además, se constataron daños en los extremos de algunos coches de la formación, los cuales incluían deformaciones en los sistemas antiacaballamiento y en los caños de conexión entre vehículos.

Figura 1. Vista frontal de la locomotora B951 del tren 3353. Fuente: JST,2024

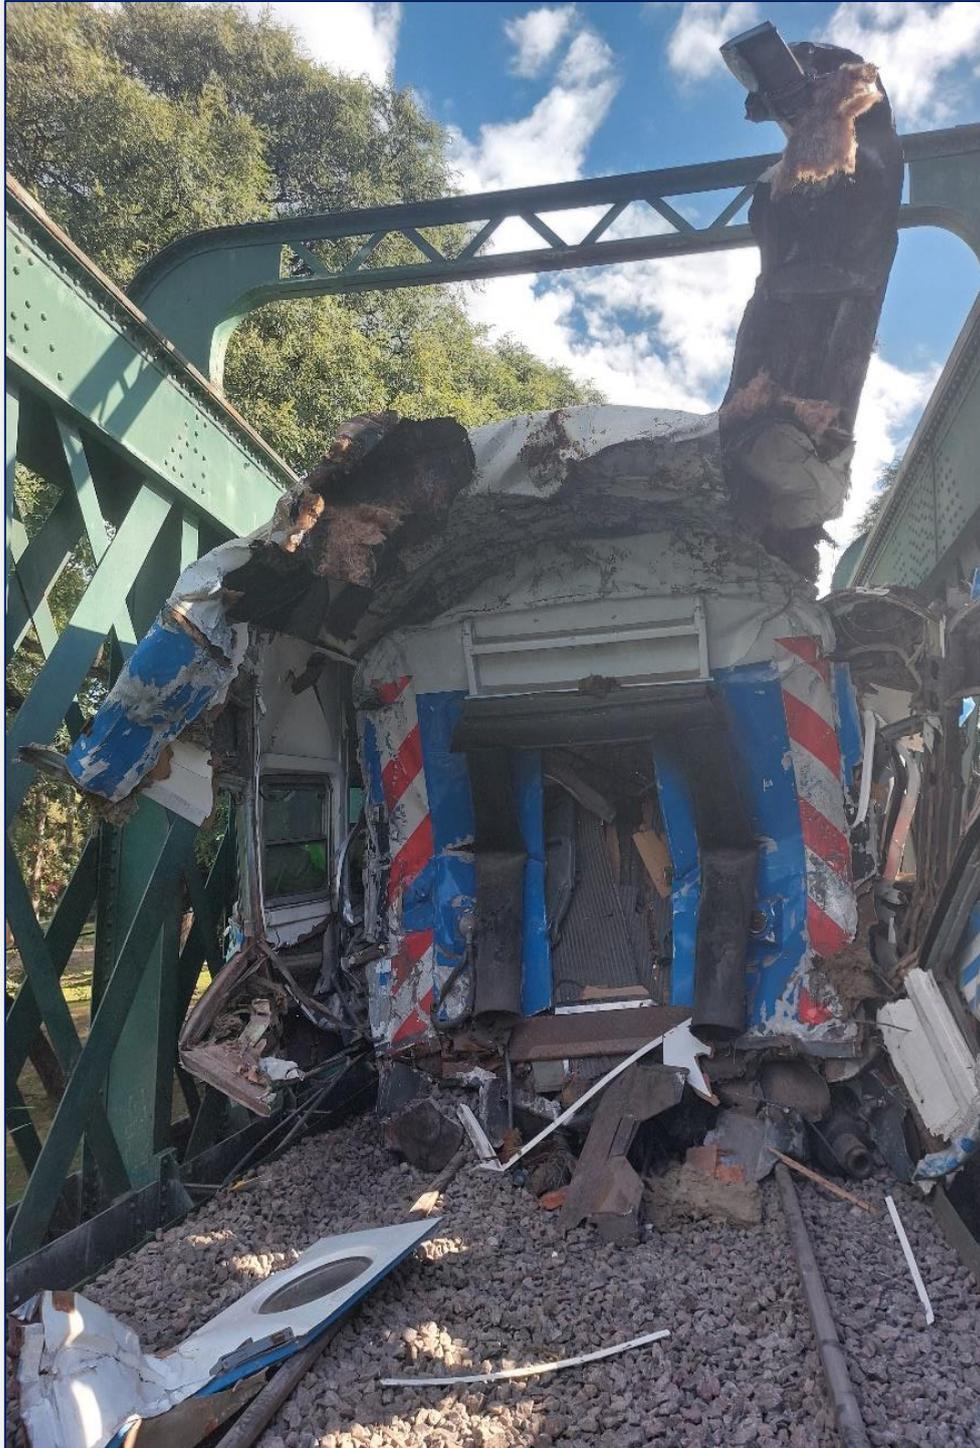
Daños al material rodante - Tren T3021	
Tipo de daños	Graves.
Observaciones	<p>En la locomotora 1000, se observaron daños en el miriñaque, fracturas en elementos de tracción y pérdida de accesorios y elementos del sistema de conexionado neumático.</p> <p>En el coche U 3722, se registraron deformaciones en la carrocería y bastidor inferior, además de la pérdida del bogie del lado del impacto con el tren 3353. También, se detectaron deformaciones en los aparatos de choque y la pérdida de uno de los platos del lado del enganche con la locomotora 1000.</p>

Figura 2. Vista trasera del coche del tren T3021. Fuente: JST, 2024

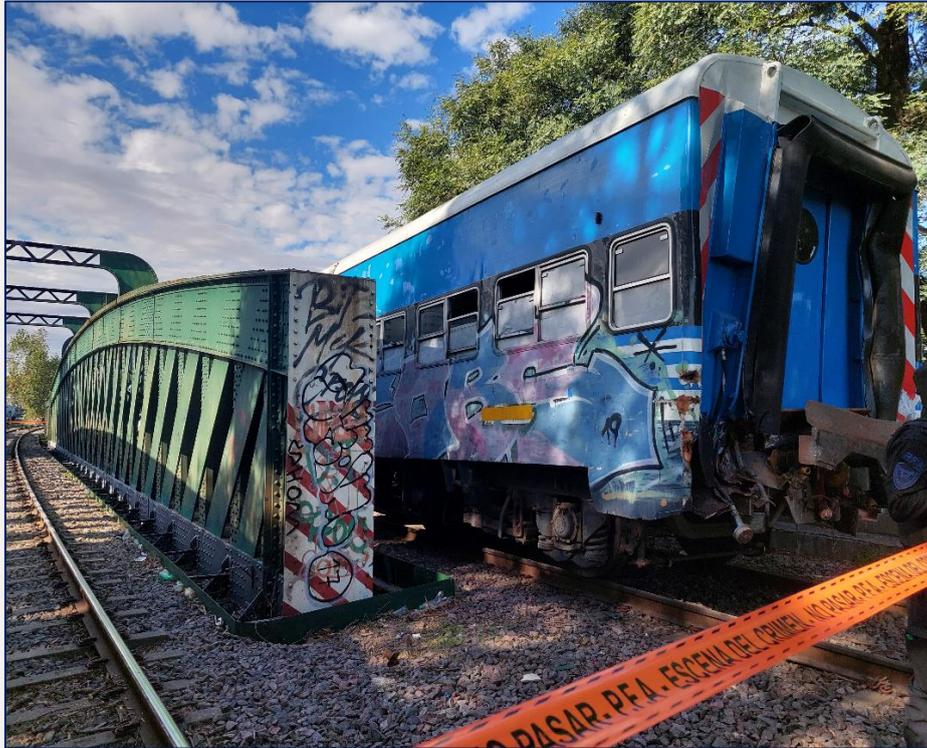
Figura 3. Vista lateral del coche del tren T3021. Fuente: JST, 2024

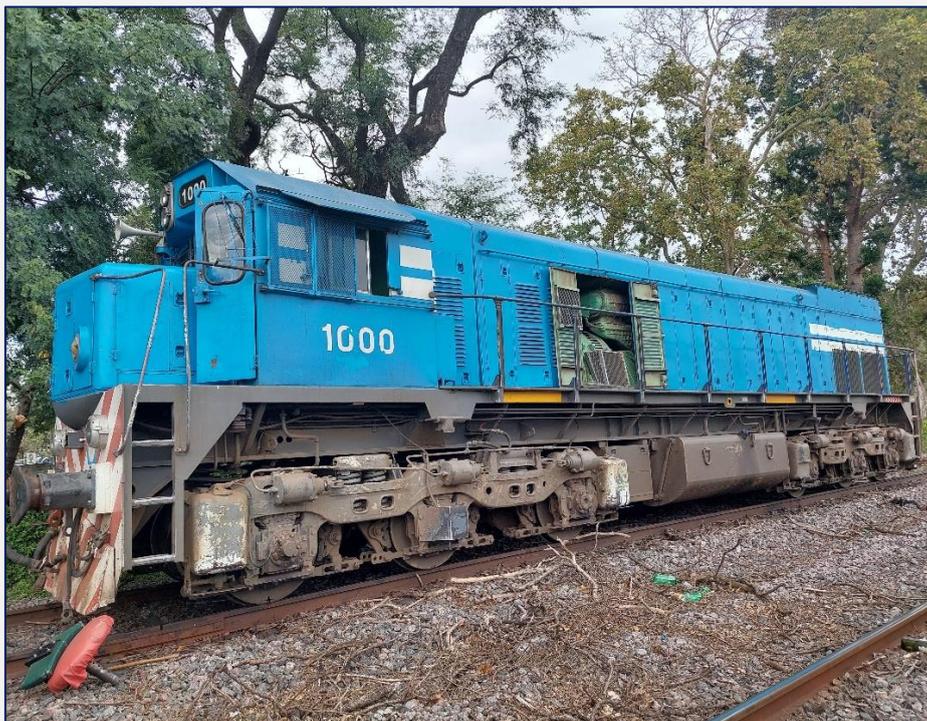
Figura 4. Vista lateral de la locomotora 1000. Fuente: JST, 2024
