INFORME BÁSICO DE SUCESO AUTOMOTOR

Expediente: EX-2023-136958483- -APN-DNISAU#JST

Título: 193. Pasajeros. Choque. Miguel Ortiz. Salta

Fecha y hora: 12 de noviembre de 2023, 7:50 (UTC-3)

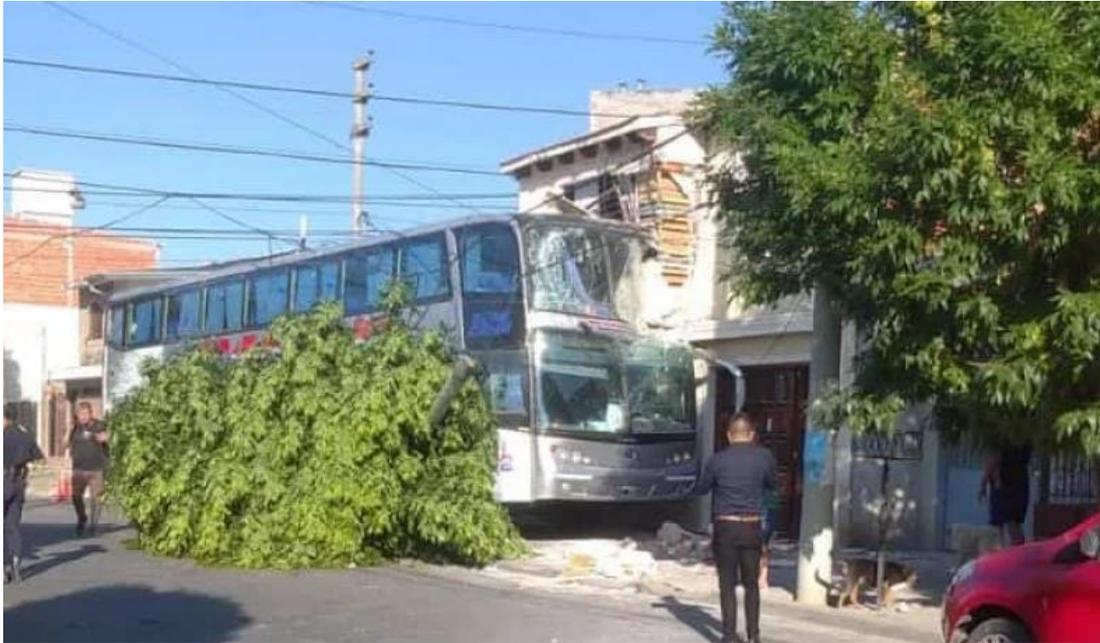
Origen	
	Destino	
Sentido de circulación	Vía	Calle Matienzo
	Desde	Barrio Miguel Ortiz
	Hacia	Barrio General Mosconi
Ubicación de daños	Lateral izquierdo	
Descripción de daños	Deformaciones por impacto y arrastre de sector lateral izquierdo de carrocería. Desprendimiento de ventanas laterales.

Figura 1. Vista desde calle Matienzo de la posición final del ómnibus después del choque. Fuente: [Diario digital Hola Salta](#), 2023

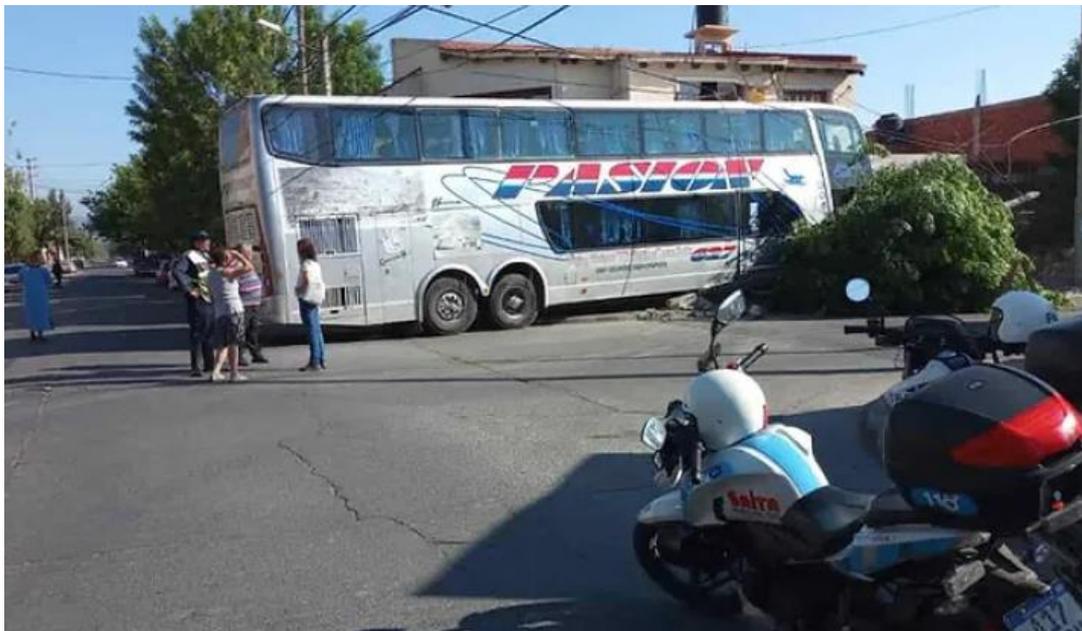
Figura 2. Vista desde calle Dean Funes de la posición final del ómnibus después del choque. Fuente: [Diario digital Hola Salta](#), 2023
