# Informe básico

Expediente: EX-2024-02280037- -APN-DNISAU#JST

Título: 204. IB. Cargas. Colisión múltiple. Maipú III. Mendoza

Fecha y hora: 4 de enero de 2024 21:30 (UTC-3)

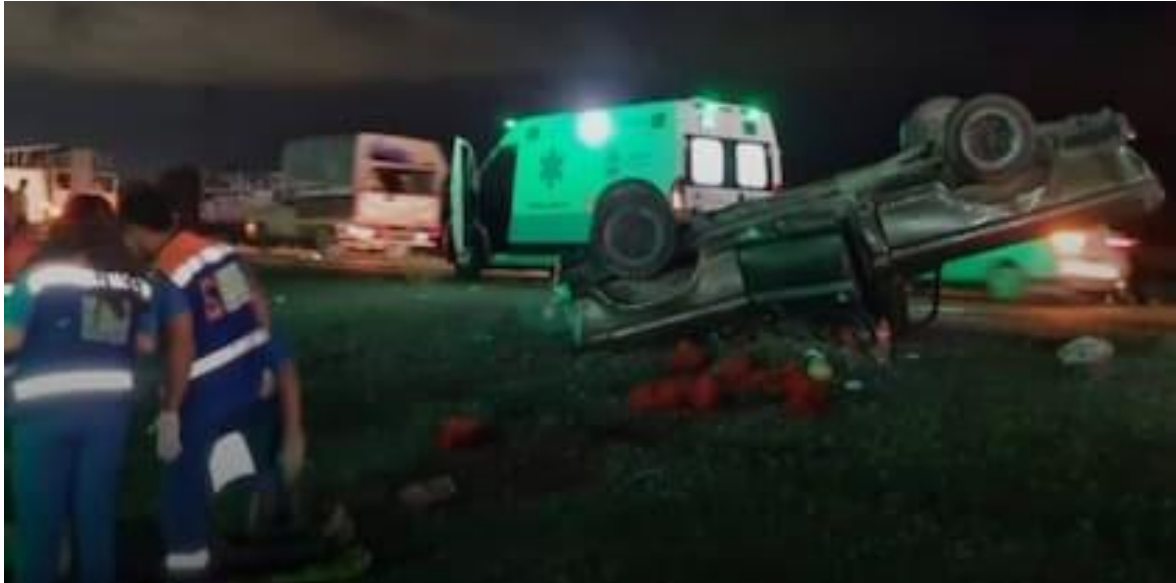
Figura 1. Personal de los servicios de emergencia asistiendo a una de las personas lesionadas. A la derecha de la imagen, puede observarse la posición final del Vehículo 3 volcado sobre el canchero central. Fuente: [La Nación](#), 2024

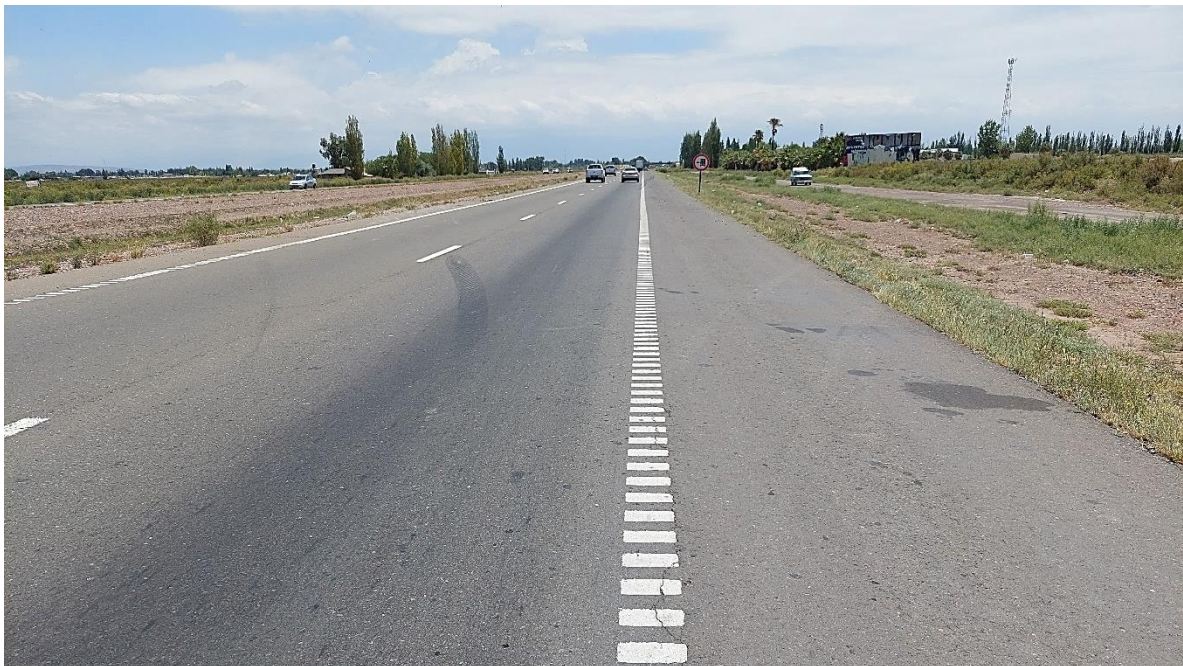
Figura 2. Zona geográfica hipotética del accidente, donde se aprecian improntas neumáticas sobre la calzada. A la derecha de la vía se observa un cartel reglamentario de tránsito pesado a la derecha. Fuente: JST, 2024
