## INFORME DE SEGURIDAD OPERACIONAL

Suceso: Accidente

Título: Otros. Beechcraft A-35, LV-FLD, Aeropuerto de La Plata, provincia de Buenos Aires

Fecha y hora del suceso: 4 de septiembre de 2022 a las 21:00 (UTC)

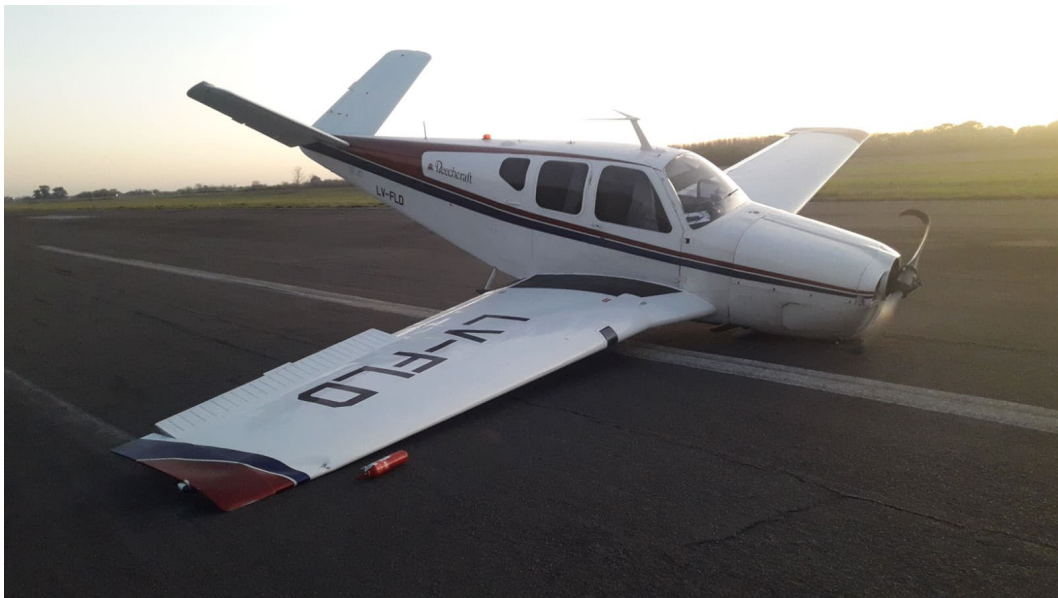
Una vez aterrizado a las 21:00 horas, mientras rodaba por la pista hacia la plataforma, el piloto accionó el interruptor (*switch*) que retrae el tren de aterrizaje en lugar del interruptor que retrae los *flaps*. Esto resultó en la retracción del tren de aterrizaje derecho y de la nariz de la aeronave; lo que ocasionó el contacto de la hélice, la nariz y la punta del ala derecha con el suelo.

Figura 1. Posición final de la aeronave. Fuente: investigación JST

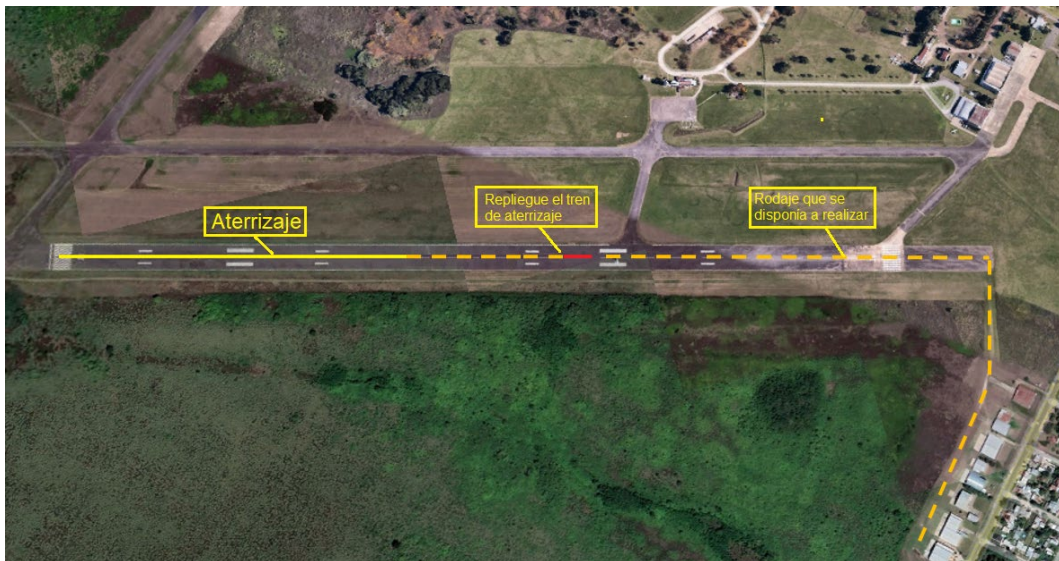
El accidente ocurrió de día mientras la aeronave rodaba por la pista hacia la plataforma luego del aterrizaje. Durante la entrevista realizada, el piloto manifestó que se confundió al accionar el interruptor de retracción de tren de aterrizaje.

Figura 2. Recorrido de la aeronave. Fuente: investigación JST

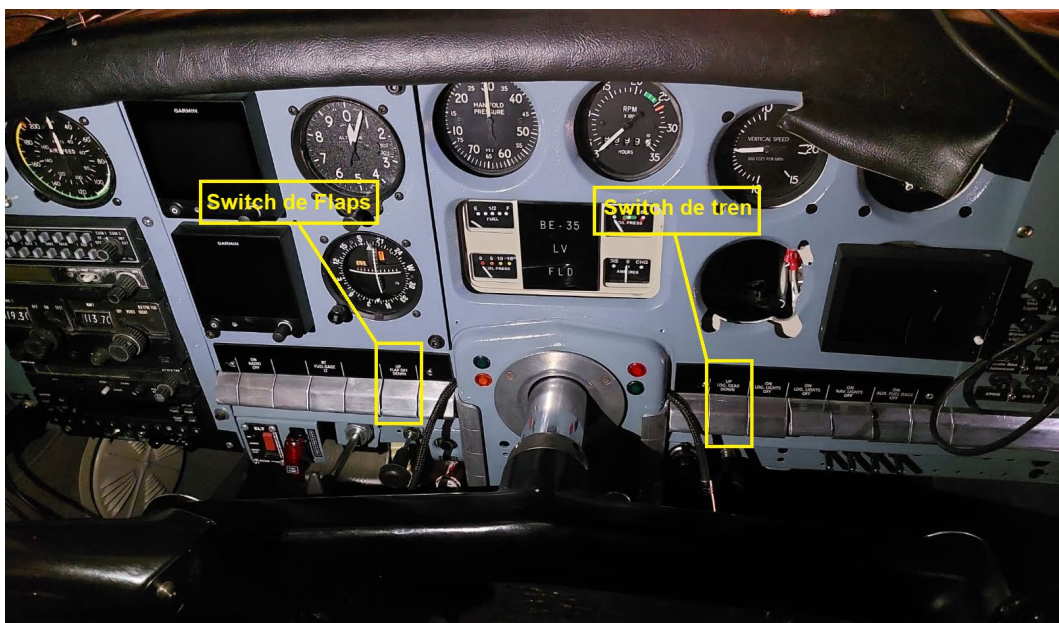
Con motivo de la investigación se observó que los interruptores de *flaps* y tren de aterrizaje son de características idénticas, diferenciándose únicamente por su ubicación. Además, cabe destacar que la aeronave no está equipada con ningún dispositivo que prevenga la retracción del tren de aterrizaje cuando las ruedas están en contacto con el suelo.

Figura 3. Posición de los interruptores de *flaps* y tren de aterrizaje. Fuente: investigación JST

El análisis de la información recopilada en el trabajo de campo indica la posibilidad de que el piloto haya confundido el interruptor de *flaps* con el de tren de aterrizaje. Debido al diseño de la aeronave y su año de fabricación, ésta no contaba con ningún mecanismo que previniera la retracción del tren de aterrizaje cuando las ruedas estaban en contacto con el suelo.

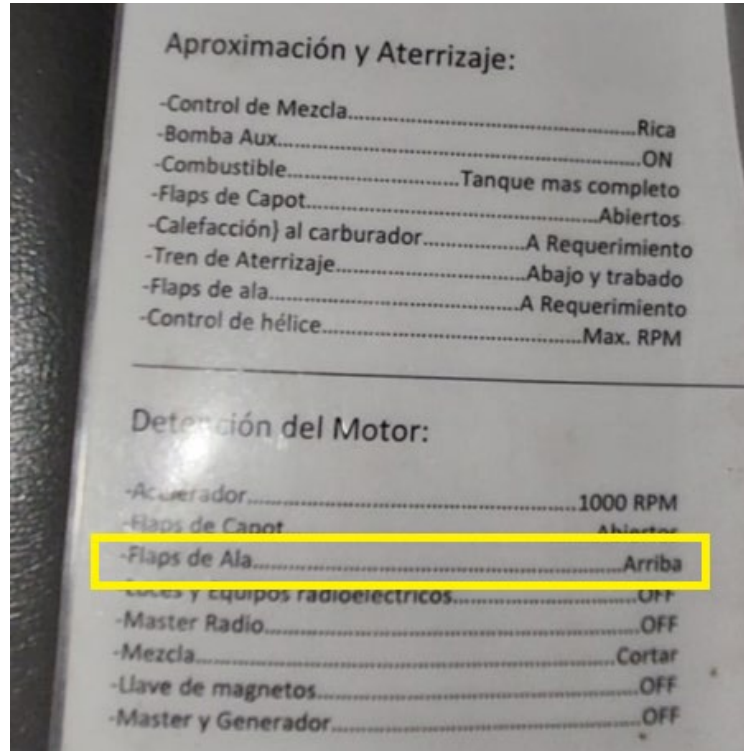
Ítems que debían ser completados como parte de la lista de “Detención del motor” se encontraba retraer los *flaps*.

Figura 4. Lista de chequeo que se encontraba a bordo de la aeronave. Fuente: investigación JST

En ese sentido, se observó que los *flaps* se encontraban en posición arriba, lo que sugiere que el piloto pudo haber ejecutado anticipadamente la lista de verificación 'Detención del motor' mientras rodaba por la pista hacia la plataforma.
