INFORME DE SEGURIDAD OPERACIONAL

Suceso: Accidente

Título: Relacionado con combustible. Cessna A-182-N, matrícula LV-JED, costa este de la laguna Mar Chiquita, provincia de Córdoba

Fecha y hora del suceso: 25 de septiembre de 2022 a las 21:10 horas (UTC)

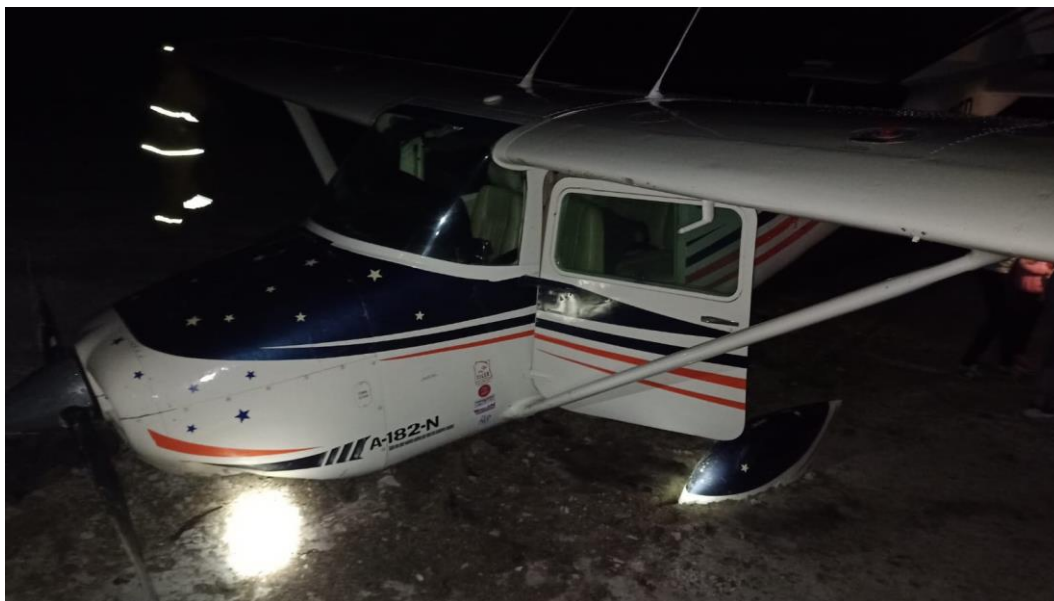
Como consecuencia del suceso, la aeronave resultó con daños leves en la hélice y el tren de aterrizaje de nariz.

Figura 1. Posición final de la aeronave LV-JED. Fuente: investigación JST

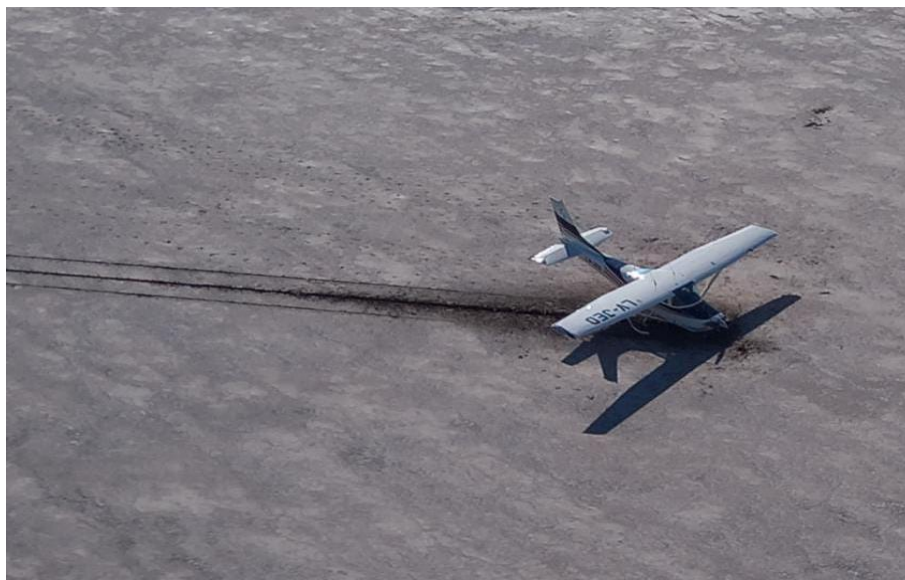
de potencia y aceleraciones bruscas en el motor. En ese contexto, decidió realizar un aterrizaje de emergencia en una zona plana y libre de obstáculos sobre la costa este de la mencionada laguna, aproximadamente a 43 kilómetros del aeródromo de donde despegó. La aeronave aterrizó y se desplazó varios metros hasta detenerse por completo en un área de terreno blando, lo que ocasionó que la hélice impactara contra el terreno y el motor se detuviera abruptamente.

Figura 3. Vista general de la aeronave LV-JED en el lugar del suceso. Fuente: investigación JST

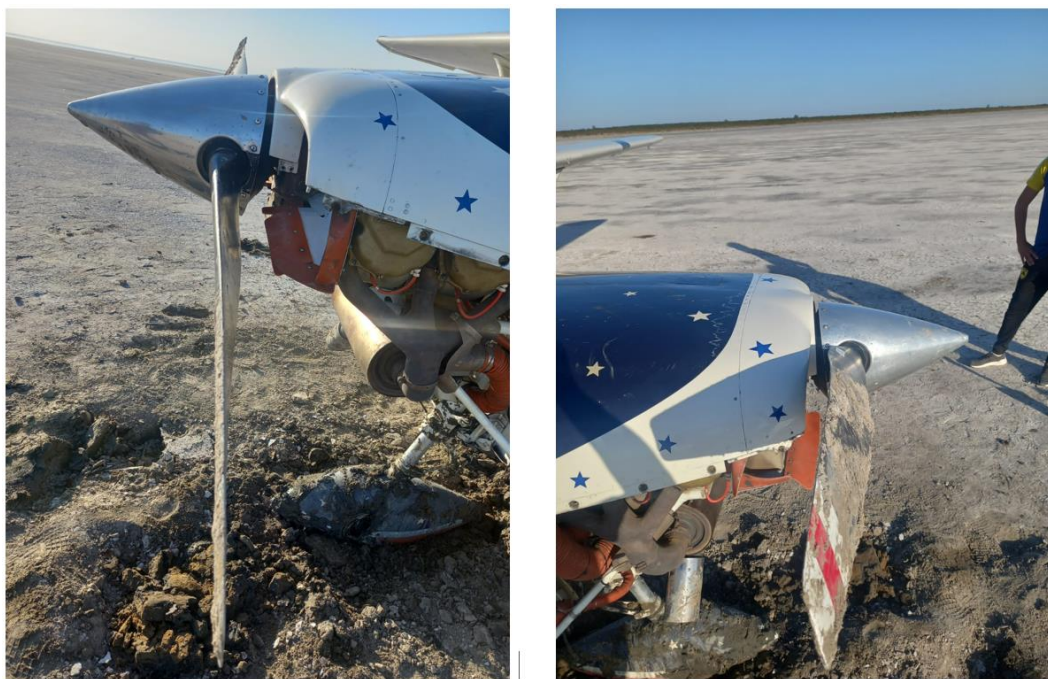
Se inspeccionaron las tomas de tren de aterrizaje de nariz, bancada de motor, ruedas y hélice que tenía una pala levemente doblada. En el capot se encontró una leve abolladura en la zona inferior y el carenado de la rueda de nariz roto.

Figura 4. Daños en la hélice y carenado de tren de nariz. Fuente: investigación JST

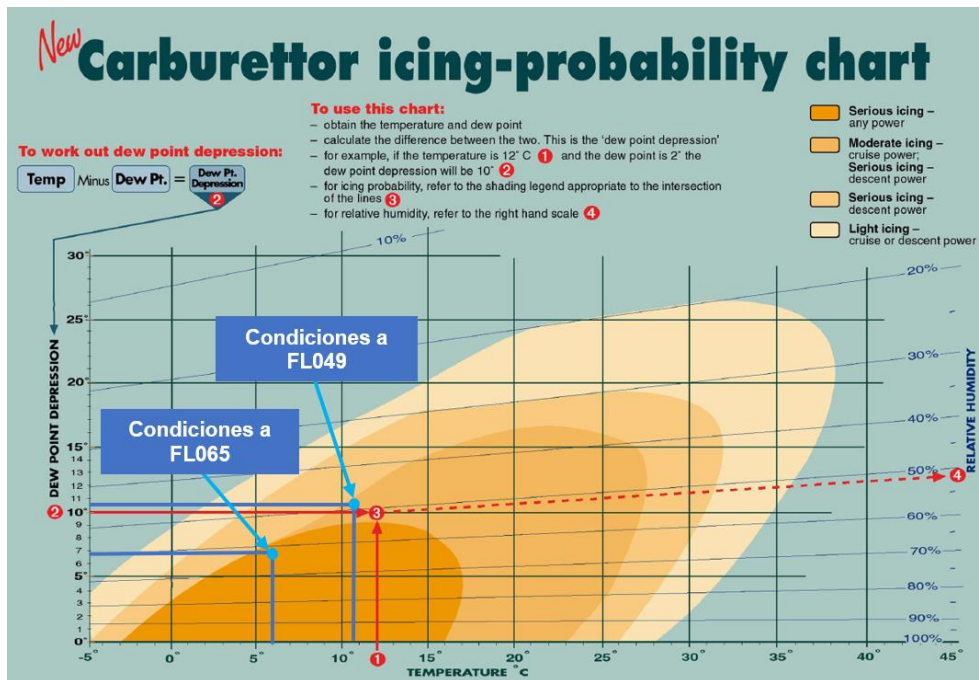
FL	Temperatura (°C)	Temperatura de rocío (°C)	Dirección e intensidad del vector viento (grados/nudos)	Observaciones obtenidas a partir del ábaco de engelamiento
065	6,0	-0,8	170°/07 nudos	Engelamiento severo en motores con carburador para cualquier potencia
049	10,8	0,1	170°/09 nudos	Engelamiento moderado en motores con potencia de crucero y severo con potencia de descenso

Figura 5. Ábaco de formación de hielo en carburador. Fuente: Agencia Australiana de Seguridad en el Transporte³.

Debido a que posterior al accidente no se detectó ninguna falla en los componentes del sistema motor y que, según la información provista por el Servicio Meteorológico Nacional, las condiciones meteorológicas hacían probable la formación de hielo severo y moderado en carburador, es probable que la pérdida de potencia haya sido producida por ese fenómeno.
