Informe

Provisional

Suceso: Accidente muy grave

Título: Hundimiento, buque motor María del Carmen (Mat. 01710), en confluencia riacho Correntoso y arroyo El Rey, altura km 959,5 río Paraná, Reconquista, Santa Fe.

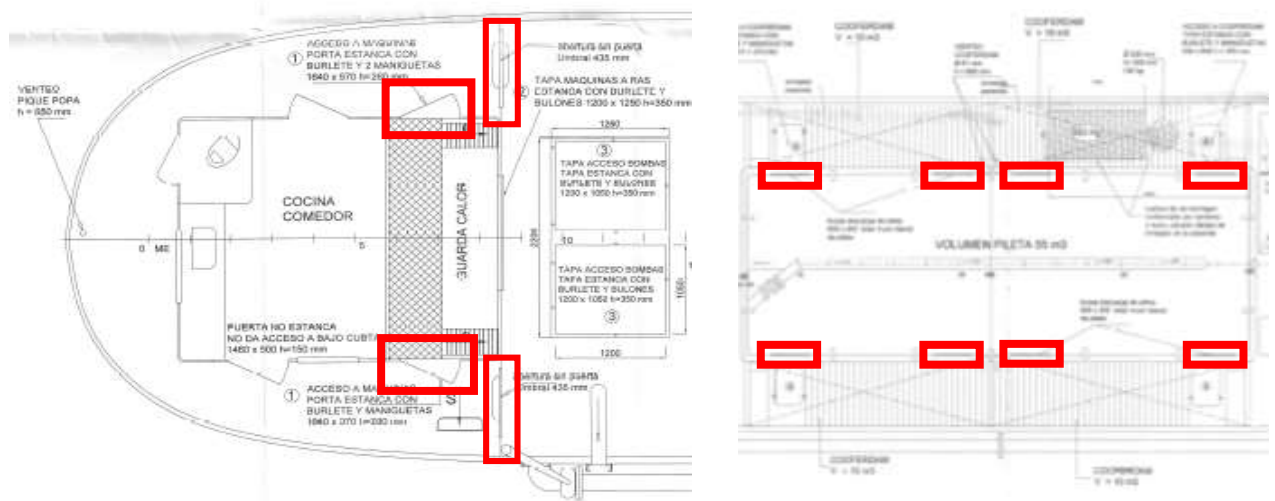
Figura 6. Cortes del plano de arreglo general. Se observa, e izquierda a derecha, en la primer figura el sector popa con las portas de acceso a la sala de máquinas en ambas bandas, la indicación de umbrales de 435 mm y, sobre la imagen de la derecha se marcan las cuatro bocas de desagüe a cada banda de la pileta.

- Los cierres estancos de la sala de máquinas, y del pique de proa, no cerraban correctamente.
- No cumplía con el umbral en las aberturas sin puerta de la zona de popa.
- Presentaba desagües en la cubierta principal, en la zona de popa, que no estaban indicados en los planos.
- Las bocas de descarga de la pileta, 4 por lateral, estaban obturadas.

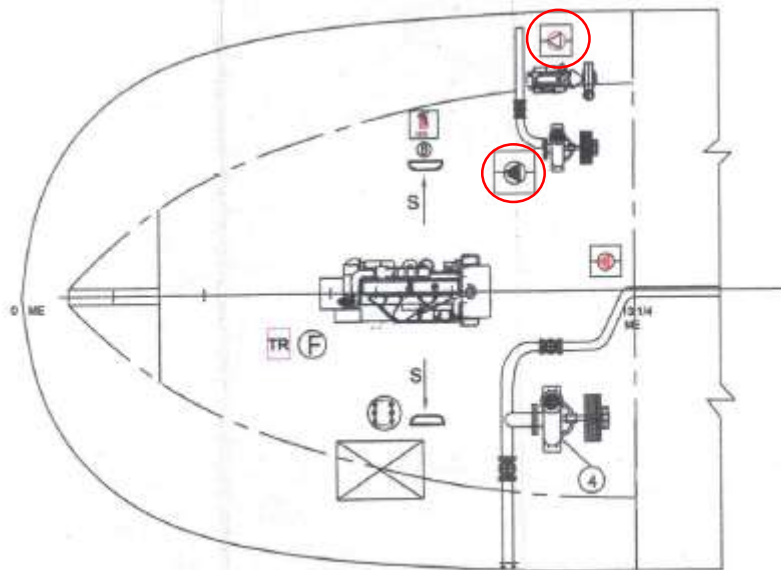
Figura 7. Plano con los dispositivos de achique en sala de máquinas. Se remarcan las bombas de achique de emergencia (sobre babor) y principal (hacia el centro)

- En tierra tenían una bomba que hacía un rebombeo y le daba más impulso para que llegara hasta el lugar de acopio.
- La sala de máquina no poseía sensores de alarma, tampoco contaba con un flotador para el encendido automático de la bomba de achique.

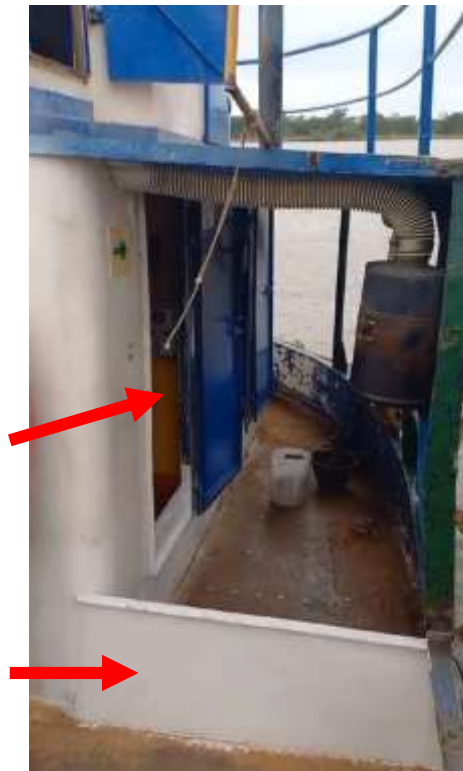
Figura 8. Se observa el pasillo por la banda de babor, se indican con flechas la puerta de acceso a la sala de máquinas abierta y el umbral que se construyó luego del suceso, este divide la parte de popa de la cubierta principal (hacia donde está la puerta de acceso a SSMM) con el sector donde está la pileta de carga (parte inferior de la foto).

³ Todas estas deficiencias fueron posteriormente subsanadas.

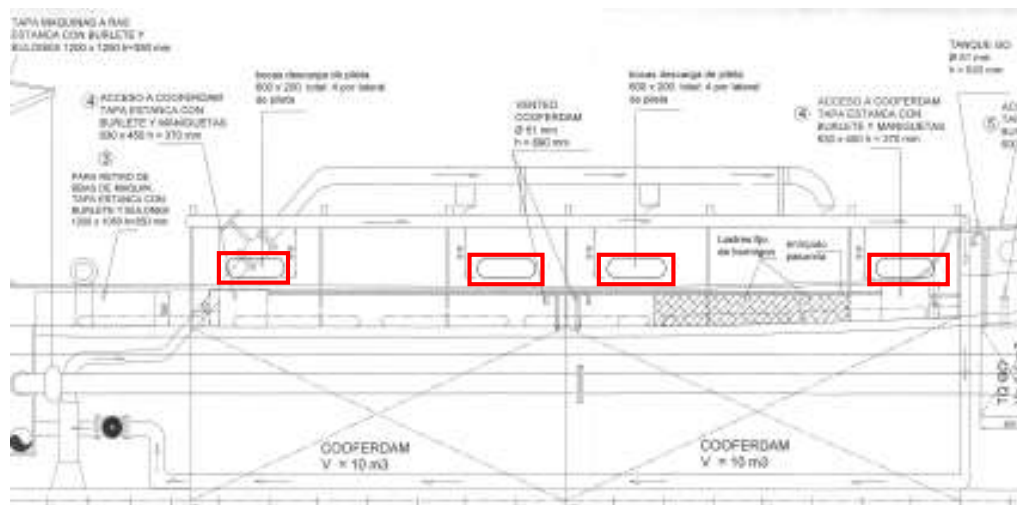
Figura 9. Se destacan las 4 bocas de descarga laterales de la pileta.

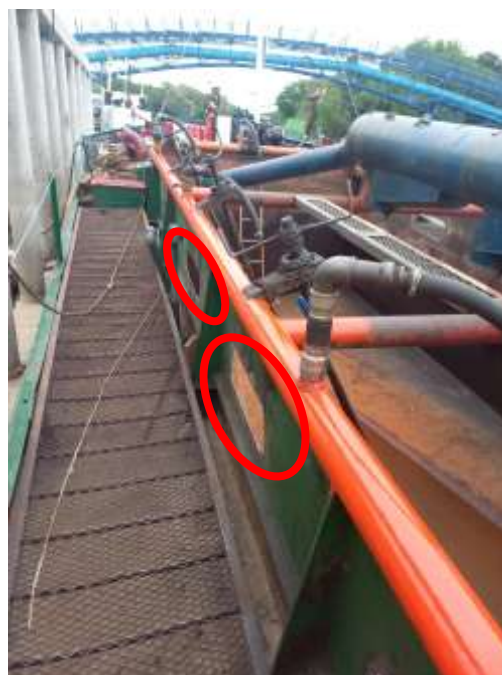
Figura 10. Se observan dos de las cuatro bocas de descarga de la pileta de la banda de babor. Al momento del hundimiento se encontraban obturadas.

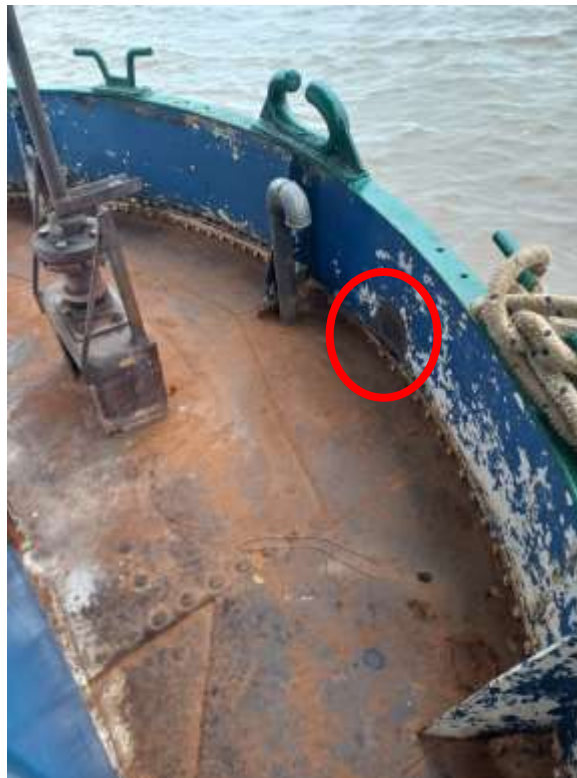
Figura 11. Se observa un desagüe clausurado en la popa. Estaba abierto al momento del suceso.

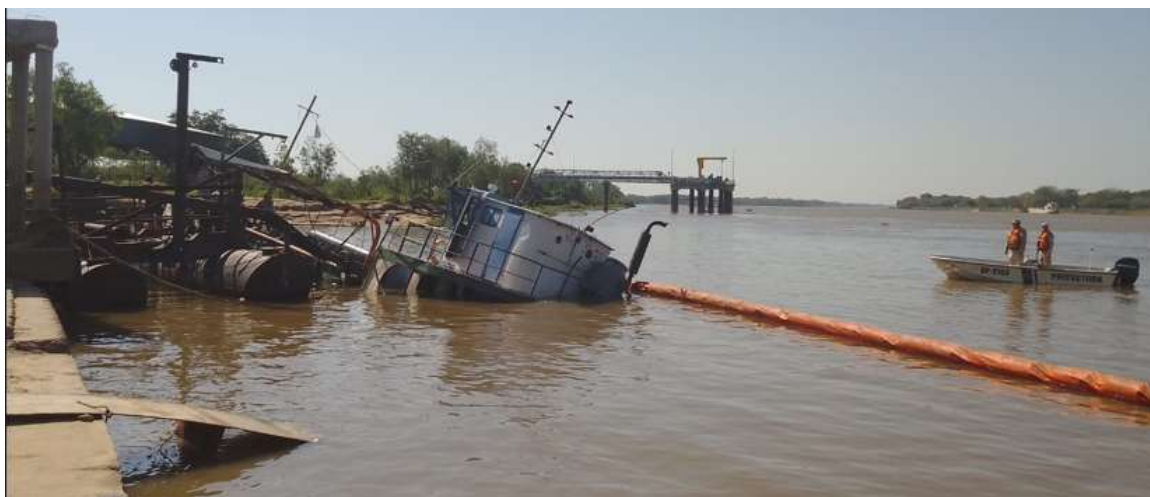
Figura 15. Se observa el buque hundido y escorado a estribor. Vista por la aleta de babor. Se aprecia también la barrera desplegada para la contención de eventuales derrames de hidrocarburos

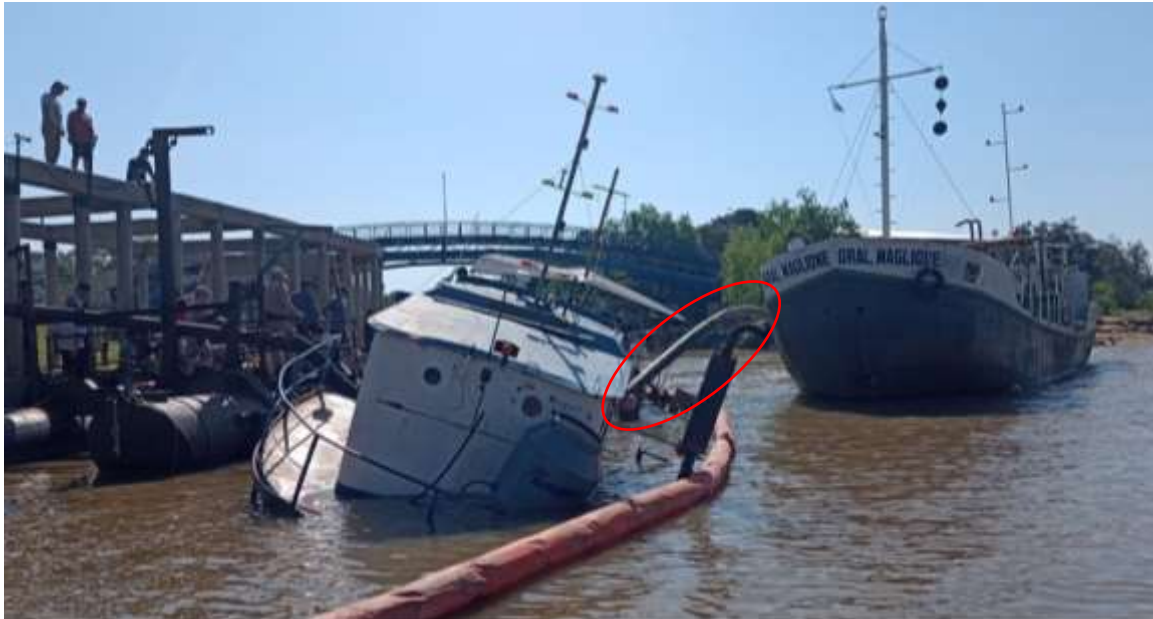
Figura 16. Vista desde popa del buque hundido, se observa la barrera de contención sobre su estribor y una tubería de descarga conectada con el buque Gral. Maglione, con el propósito de achicar la pileta del María del Carmen.

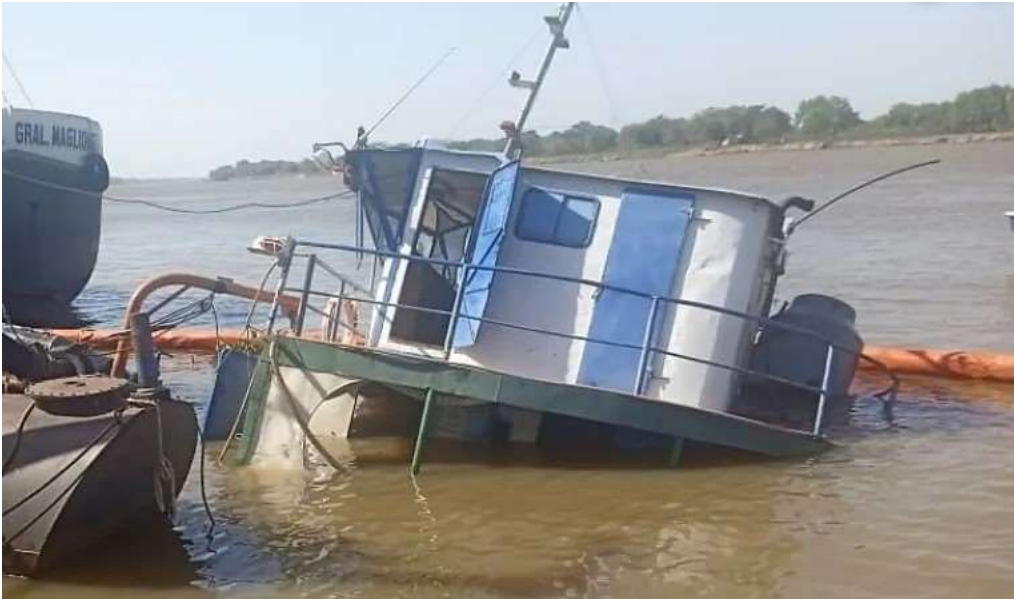
Como consecuencia del suceso se produjo la pérdida total de la embarcación; no se reportó daño ambiental.

Figura 17. Vista del buque hundido por su banda de babor. Se observa la barrera de contención
