**INFORME FINAL DE INVESTIGACIÓN**  
**POR HUNDIMIENTO DE LAS BARCAZAS 2401, 2413 Y ORE 04**

**OCURRIDO EL 1 DE MAYO DE 2023**

**EN EL KM. 1.159,5 M.I.R.P.**

**REGISTRO INTERNACIONAL BOLIVIANO DE BUQUES**  
**UNIDAD DE REGISTRO Y SEGURIDAD DE LA NAVEGACIÓN**  
**SECCIÓN DE INVESTIGACIÓN DE SINIESTROS Y SUCESOS**  
**MARÍTIMOS**

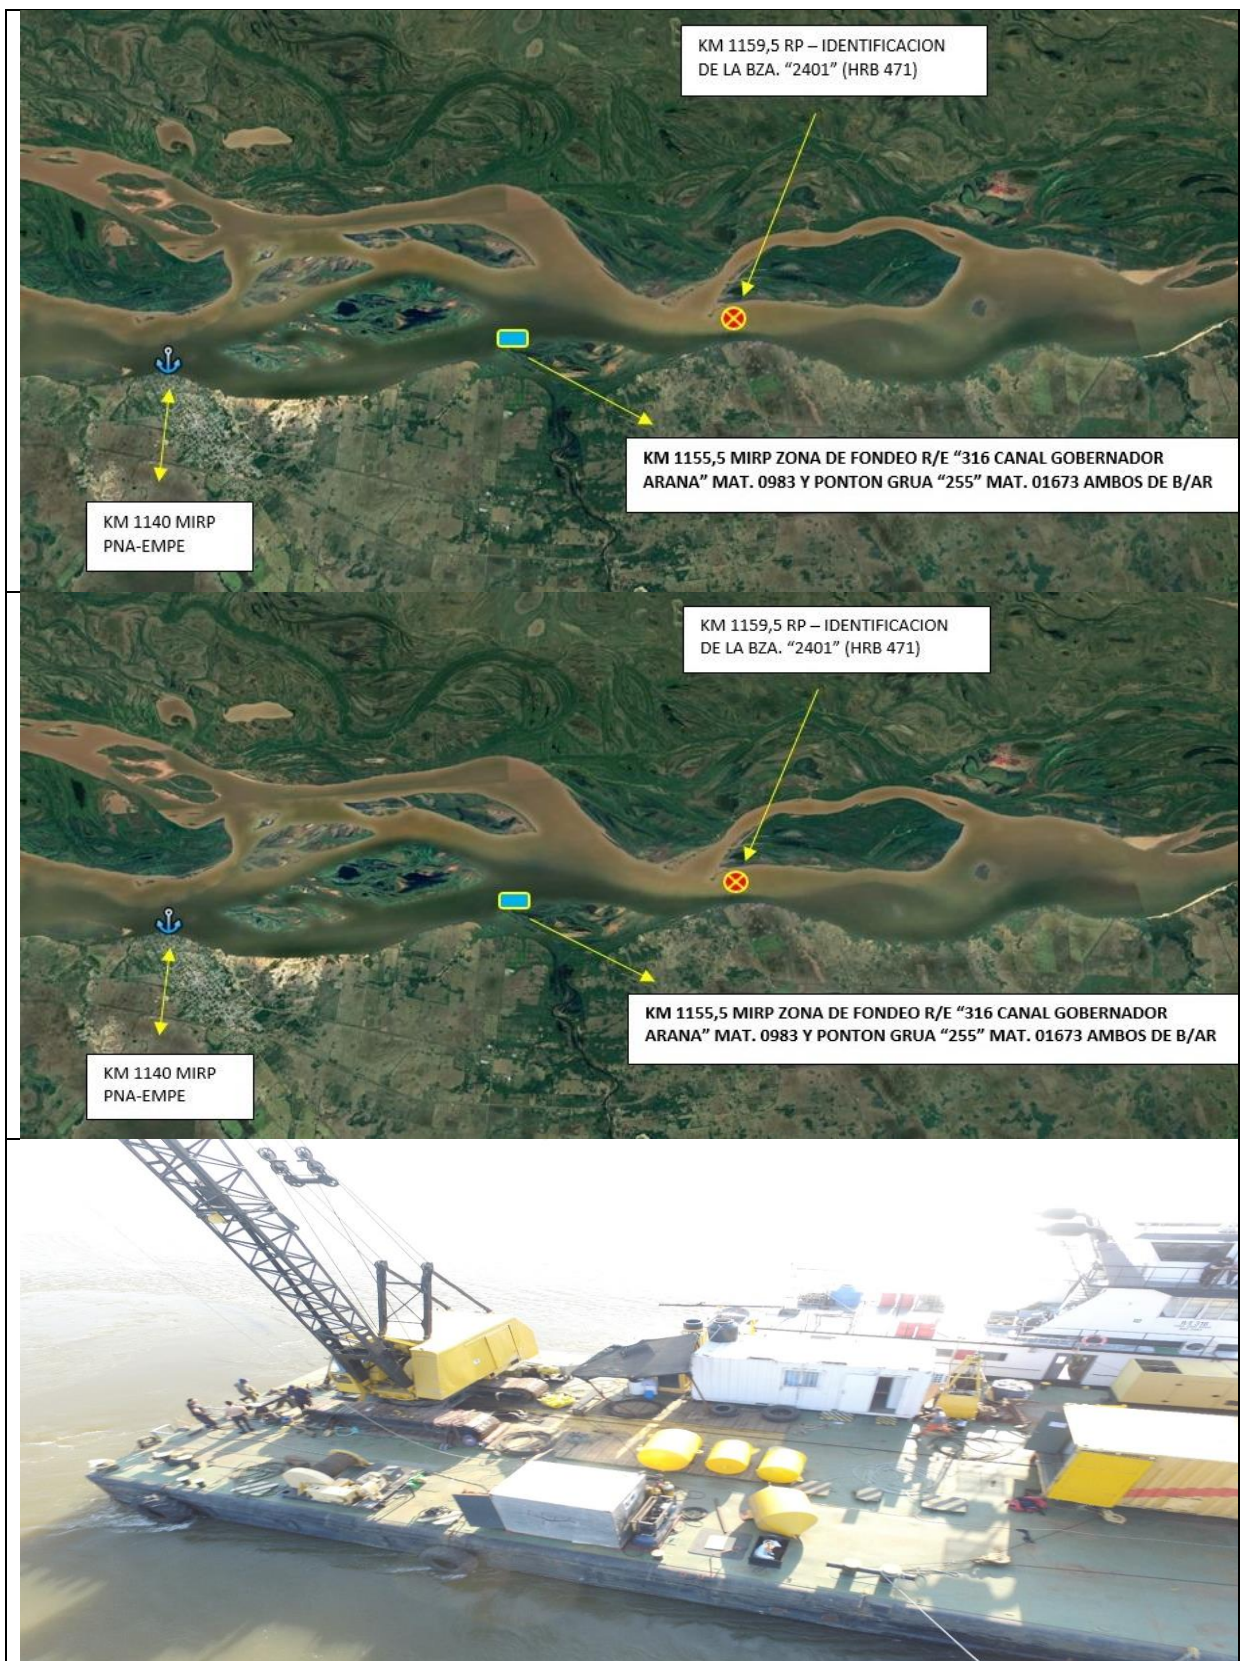
22/SEP/23

En fecha 22/09/23 se posiciona el Pontón grúa con asistencia del remolcador y se realizan 3 inmersiones con distintos buzos en el punto crítico hacia ambas bandas, hacia aguas arriba y hacia aguas abajo. Identificando las profundidades, daños de mayor envergadura y posiciones definitivas de los cascos. Ver **Anexo "Charlie"**

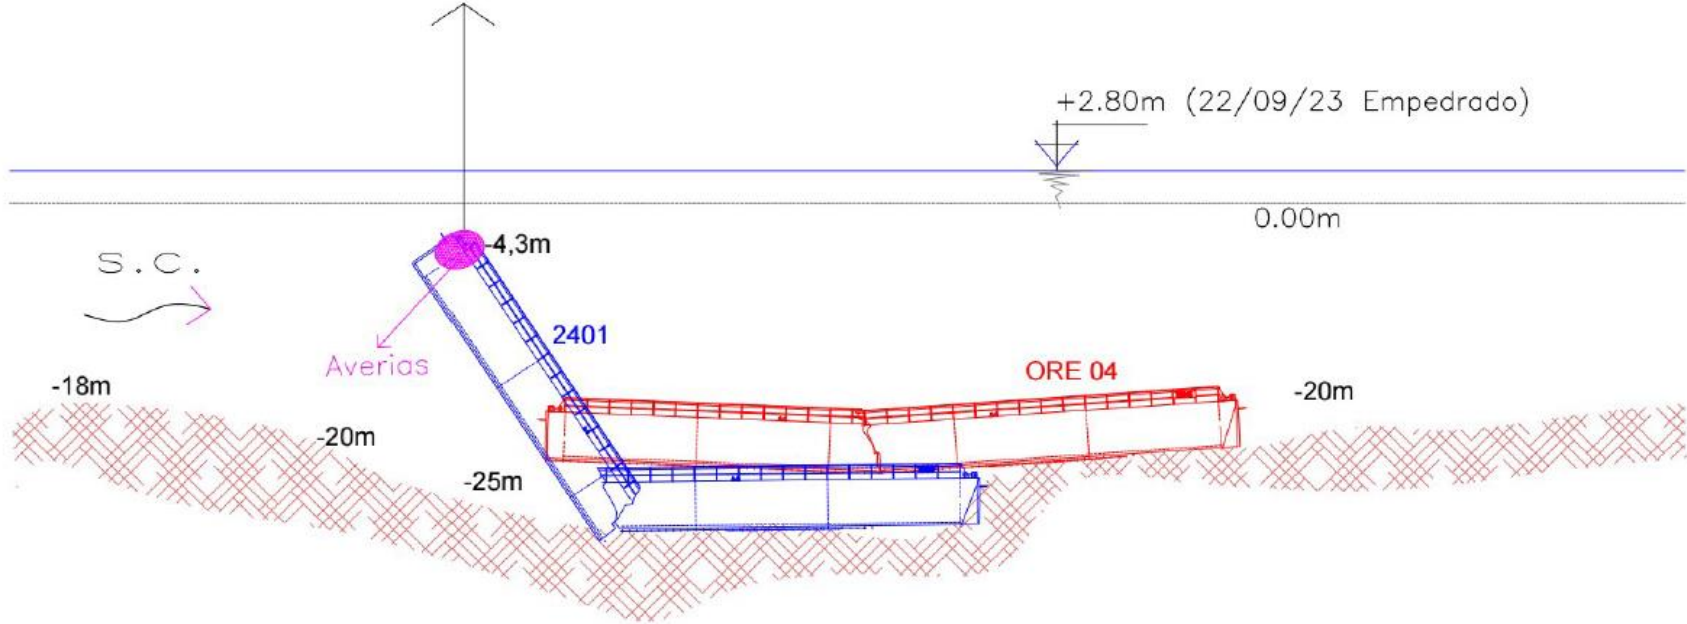
CROQUIS

**Barcaza “ORE 04”:** Se encuentra apoyada y con daños estructurales severos tanto por arrufo como por aplastamiento de compartimentos por la presión del agua durante su hundimiento, la parte de popel está apoyada sobre la sección proel de la barcaza 2401 y la parte proel sobre el lecho del río de fondo arenoso con su proa aguas abajo alineada con el eje del canal de navegación, en el interior de la bodega presenta parte de la carga de mineral de hierro y acumulación de arena, Ver Croquis 01.

**Barcaza “2401”:** La misma está quebrada por arrufo con su proa debajo del casco de la “ORE-04” en diagonal a la misma, (Ver Croquis 01) y la sección popel levantada en un ángulo aproximado de 80° y presentando una escora hacia babor de unos 4°, esto hace que el extremo de Popa estribor sea el punto más alto respecto del lecho y más próximo a la superficie.

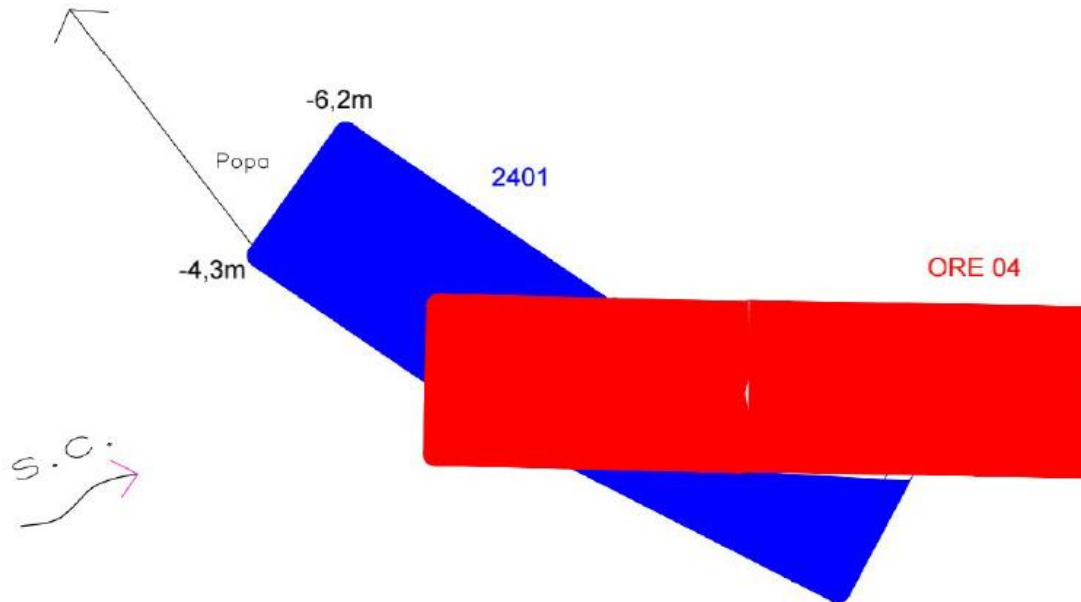
CROQUIS

El esquinero de la cubierta de popa estribor se encuentra levantado en forma de rulo hacia arriba y hacia adelante dejando la bita de popa al revés de su posición original (Posible impacto de la barcaza que venía detrás durante el siniestro).

El casco se observa con menos daños por compresión del casco en la sección que pudo ser revisada. La sección bajo el casco de la ORE 04 no fue posible de inspeccionar por la acumulación de carga y remolinos muy fuertes que genera la fuerte correntada y la pared de freno del casco en esa posición. Las brazolas de la bodega en la sección vertical están integra y no hay carga ya que por la posición se ha caído al fondo y al lecho del Río, Ver Croquis 02 y 03.

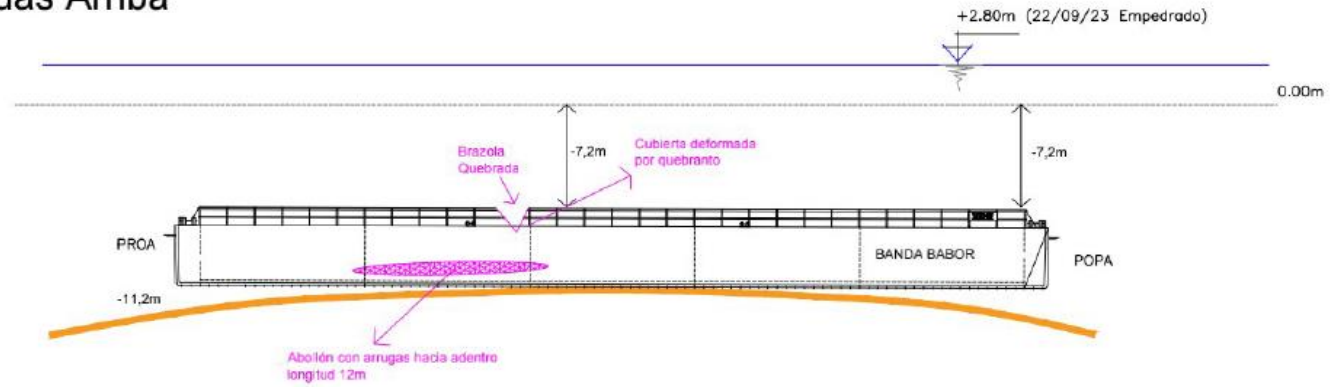
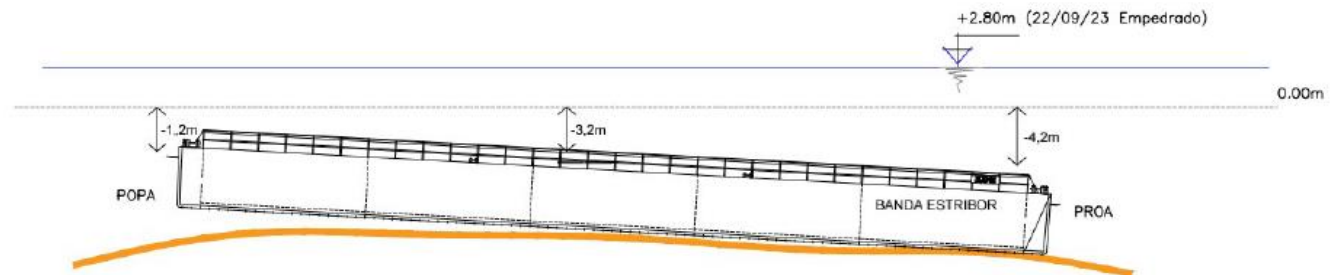
CROQUIS

**Barcaza “2413”:** La misma mantiene similares condiciones a la inspección de mayo 23, el casco mantiene su integridad estructural, aunque se verificaron averías en el pique de proa, parte de ellas bajo el lecho de arena y deformaciones de la cubierta con abolladura del casco en la banda de babor desde la sección media hacia proa y una fractura sobre la brazola de babor que indican que el casco ha cedido y la cubierta comienza a levantarse por esfuerzo de quebranto.

La carga en el interior de la bodega se mantiene, aunque se ha notado la acumulación hacia babor, recostada sobre la brazola y hacia proa, lo que estaría provocando la tensión que generó las averías por el socavamiento del lecho por la corriente en el lugar, Ver Croquis 04 y 05.
