INFORME PRELIMINAR

Expediente: EX-2023-147872940- -APN-JST#MTR

Suceso: Accidente muy grave

Título: Abordaje entre B/M Fuerza del Destino (Mat. 01562) y canoa de madera con dos ocupantes a bordo, en el km 1203 margen izquierda Río Paraná, altura Ciudad de Corrientes, provincia de Corrientes.

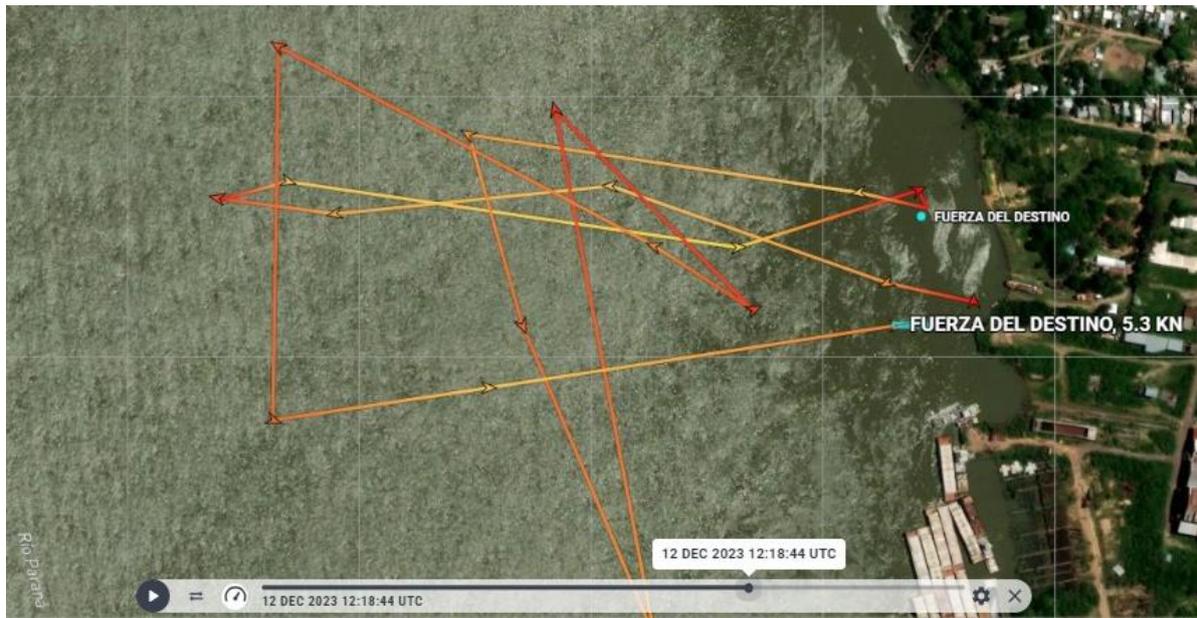
Figura 4. Derrota del Fuerza del Destino obtenida del AIS. Se observa desde su inicio de tareas (05:49) hasta su amarre (09:18) aproximadamente 1 hora y media luego del suceso
