INFORME DE SEGURIDAD OPERACIONAL

Expediente: EX-2023-151424919-APN-DNISAE#JST

Título: Otros. Cessna 560, matrícula LV-KFB, Aeropuerto Internacional Martín Miguel de Güemes, provincia de Salta

Fecha y hora del suceso: 24 de julio de 2022 a las 12:20 horas (UTC)

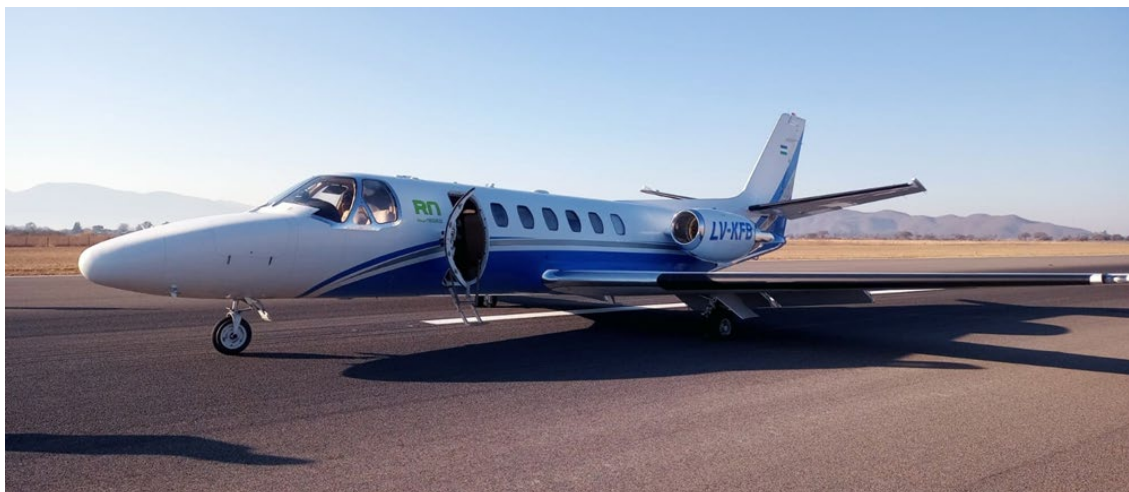
Como consecuencia del suceso, la aeronave resultó con daños leves en ambos conjuntos de tren principal de aterrizaje.

Figura 1. Imagen de la aeronave en el lugar del suceso. Fuente: investigación JST

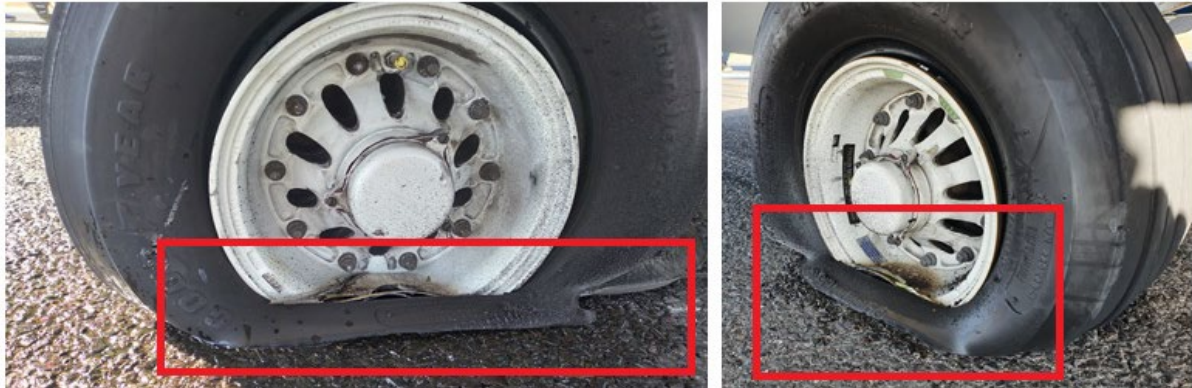
En el marco de un vuelo de aviación general de traslado, la aeronave con matrícula LV-KFB, proveniente de los Estados Unidos, realizó una escala en el Aeropuerto Capitán FAP Renán Elías Olivera (Pisco, Perú) y continuó su ruta al Aeropuerto Internacional Martín Miguel de Güemes (Salta, Argentina). Durante el aterrizaje en este aeropuerto, se produjo el bloqueo de la rueda de cada uno de los conjuntos de aterrizajes del tren principal. Esto resultó en el

reventón de ambos neumáticos, daños en sus respectivas mazas y en ambos conjuntos de freno.

Figura 2. Imagen de los daños en las cubiertas y mazas. Fuente: investigación JST

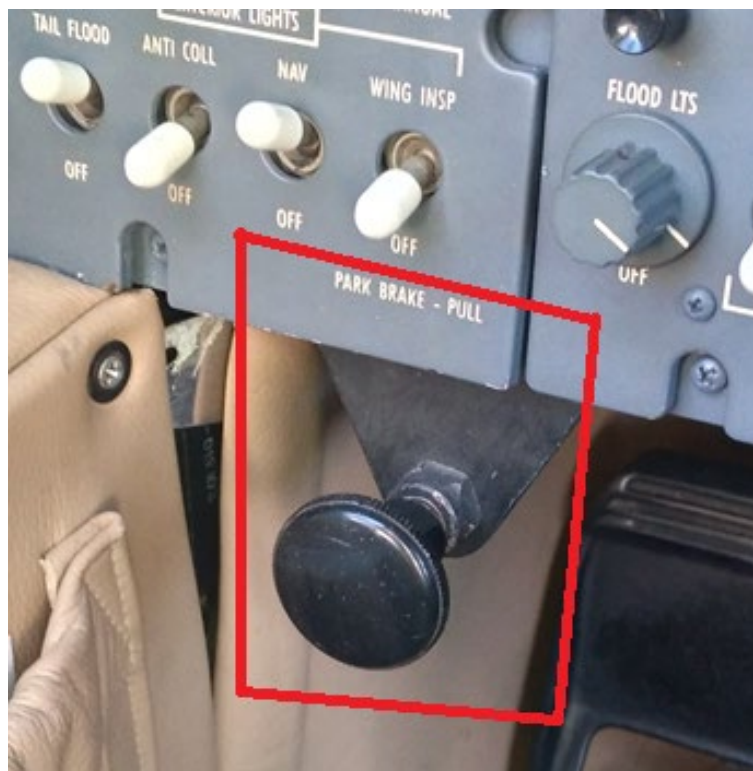
Una vez detenida la aeronave en el aeropuerto de Salta -con el sistema de frenos del tren de aterrizaje bloqueado- la tripulación advirtió que la palanca de accionamiento del freno de estacionamiento no se encontraba completamente hacia adentro, es decir, en la posición desactivada, sino que se encontraba a mitad de su recorrido.

Figura 3. Palanca de accionamiento del freno de estacionamiento. Fuente: investigación JST

Al ser consultados respecto a la palanca del freno de estacionamiento, la tripulación expresó que, al obtener la autorización de despegue en Pisco, movieron la palanca del freno de estacionamiento a la posición "desactivado". Este momento podría haber sido el instante en que quedó parcialmente desactivado ya que durante el resto del vuelo la palanca no fue manipulada nuevamente.

Durante las entrevistas con la tripulación del vuelo se mencionó la posibilidad de que el freno de estacionamiento no se hubiera colocado completamente en la posición "desactivado" durante la escala previa en el Aeropuerto Capitán FAP Renán Elías Olivera (Pisco, Perú), después de la autorización para el despegue. Desde ese momento hasta el aterrizaje en el Aeropuerto Internacional Martín Miguel de Güemes (Salta, Argentina), los procedimientos establecidos por el manual de operación de la aeronave no incluyen la verificación de este componente.

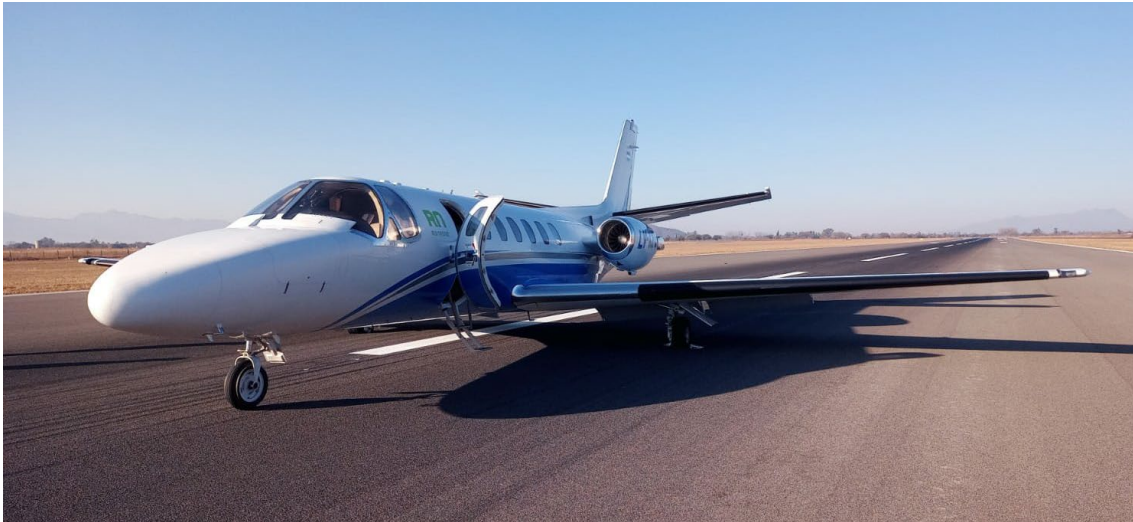
Tras el contacto con la pista 02 del Aeropuerto Internacional Martín Miguel de Güemes, la aeronave se detuvo a 400 metros de la intersección de la pista 02-20 con la pista 06-24, con una orientación 015.

Figura 4. Imagen de la aeronave en el lugar de su detención. Fuente: investigación JST
