# Informe de Seguridad Operacional

Título: Incendio en lancha motor El León VI (Mat. 0841) en Canal Honda, Delta del Tigre, Provincia de Buenos Aires

Fecha y hora del suceso: 30/12/2021 aproximadamente a las 18:00 (UTC-3)

Dirección Nacional de Investigación de Sucesos Marítimos, Fluviales y Lacustres

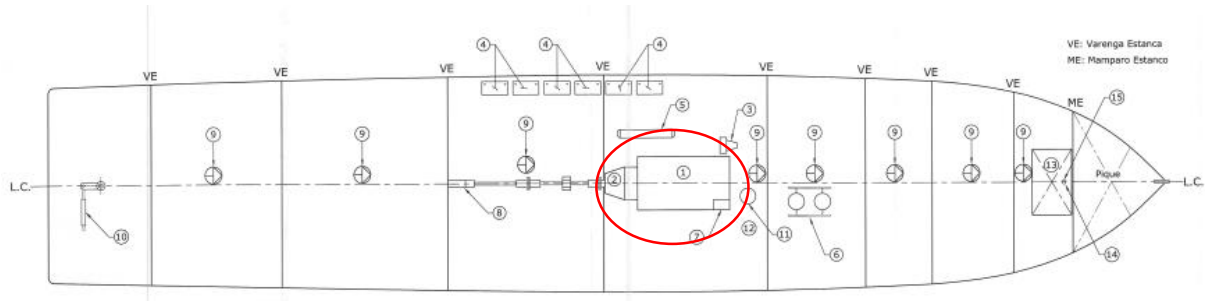
Figura 4. Plano de arreglo general de sala de máquinas con la referencia de la ubicación del motor en la parte central de la embarcación. Vista en planta.

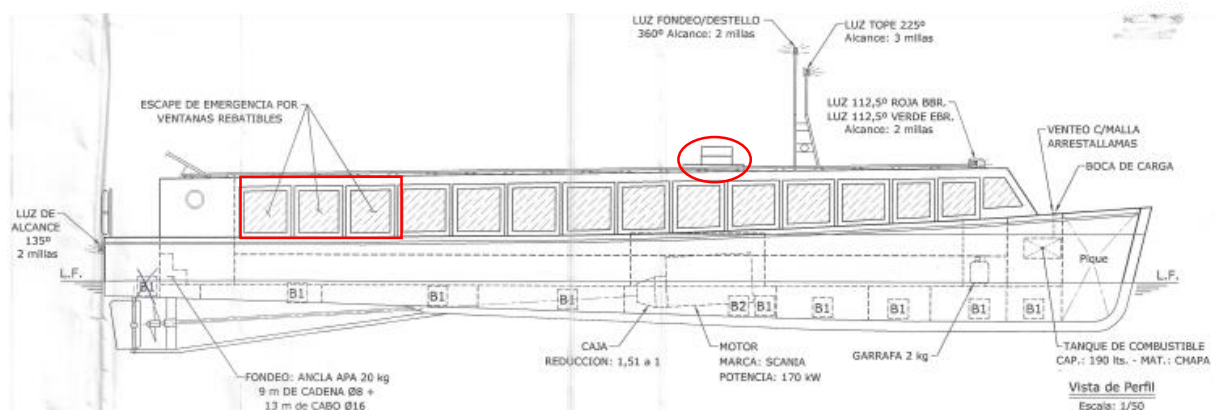
Figura 5. Plano de seguridad. Vista de perfil. Nótese las ventanas rebatibles como escape de emergencia en la popa de la embarcación y la chimenea de escape en la sección media de la lancha a la altura de la ubicación del motor principal.

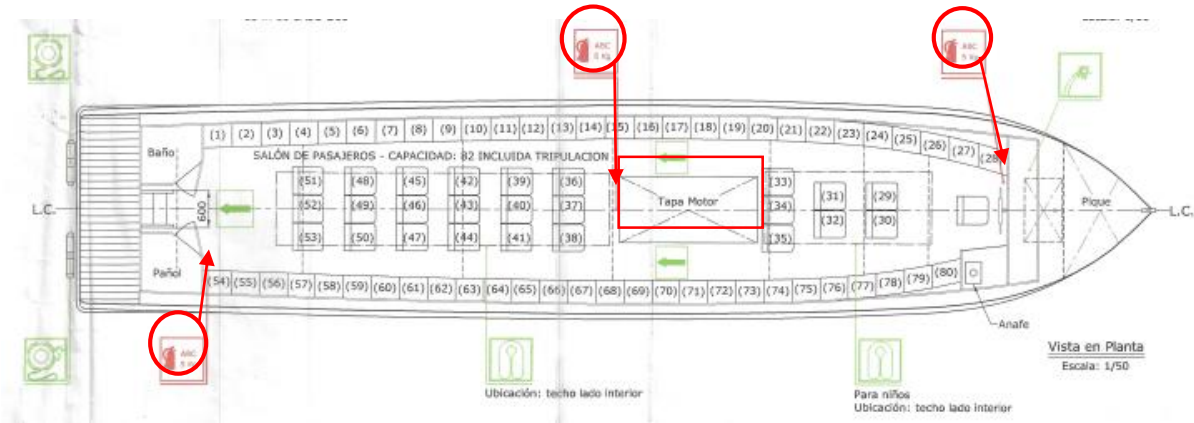
Figura 6. Plano de dispositivos de seguridad y referencia de los matafuegos. Vista en planta. Nótese la capacidad de 80 pasajeros sentados, un timonel sentado más 1 marinero, total 82 personas. Se resaltó los tres extintores, nótese la ubicación del extintor más próximo al motor, ubicado por fuera de la ventilación y a popa del motor. Se observa además que no se disponía de hacha para romper la cobertura de madera del escape para poder aplicar directamente el extintor en esa área.

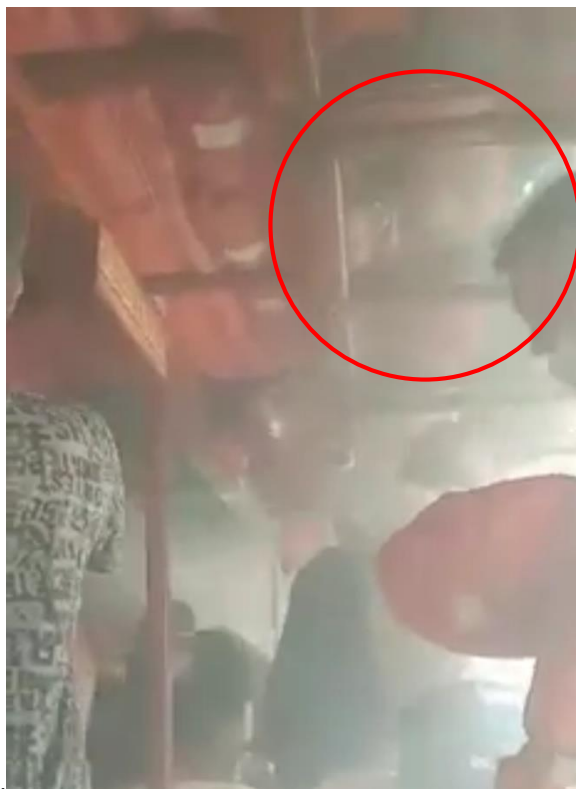
<sup>6</sup> Los chalecos salvavidas se encontraban en el techo de la embarcación en un espacio que quedaba parcialmente bloqueado cuando las ventanas estaban abiertas.

Figura 7. Imagen de la ubicación de los salvavidas el día del incendio. Notar que las ventanas abiertas obstaculizaban el acceso rápido a los chalecos.

- ✓ El lugar de estiba de los chalecos salvavidas combinado con el sistema de apertura de las ventanas interiores, dificultó el acceso inmediato a estos dispositivos de salvamento.
- ✓ Los materiales de construcción de la lancha eran principalmente de madera, pintadas con barniz transparente o laca acrílica, todos altamente inflamables.
- ✓ El formulario F-01 sobre control diario y semanal, al momento del suceso, no incluía la revisión del estado de los matafuegos y del conducto de exhaustación.
- ✓ Los cursos básicos de seguridad STCW no son obligatorios para las tripulaciones de este tipo de embarcaciones.

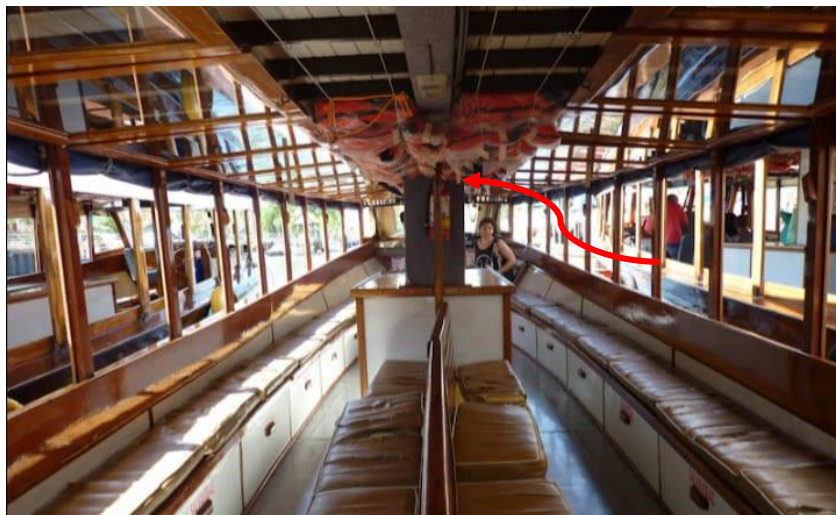
Figura 8. Imagen de la ubicación de los salvavidas. Nótese que las ventanas al abrirse dificultaban el acceso inmediato a estos (ver figura 7).

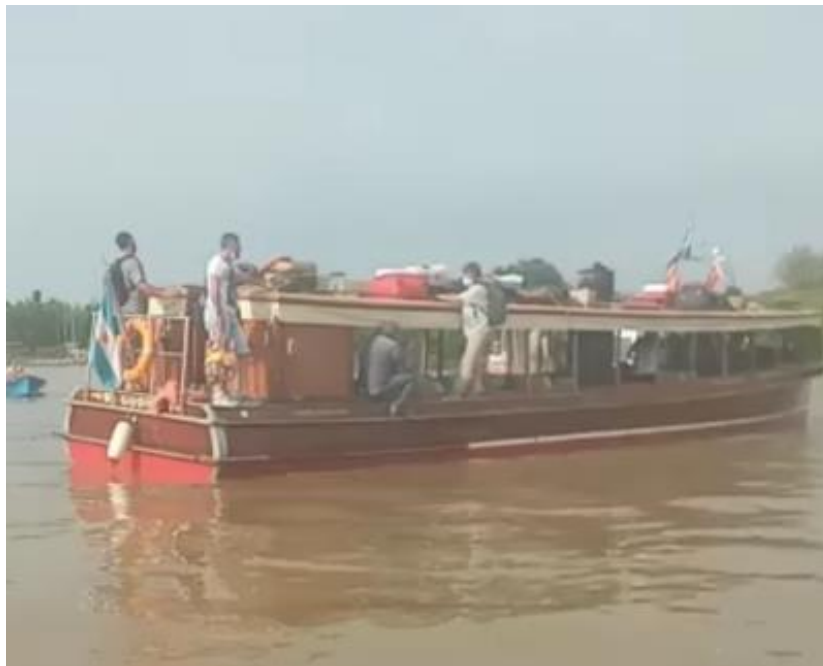
Figura 9. Vista aleta estribor durante el abandono

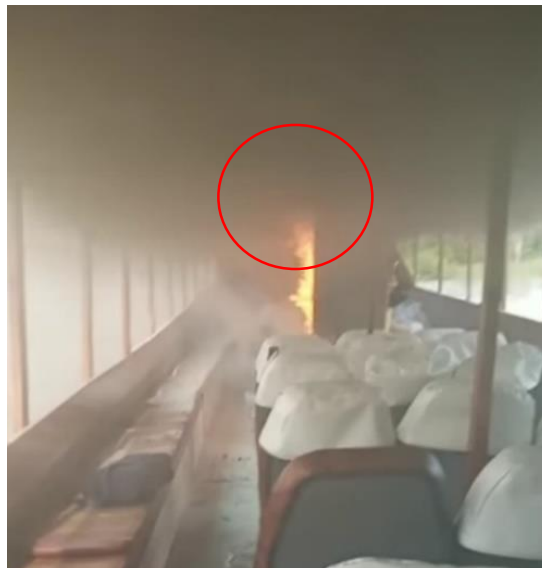
Figura 10. Foto del interior de la lancha vista desde popa hacia proa. Notar las llamas en el recubrimiento de madera del sistema de exhaustación o conducto de escape.

- ✓ Con alta probabilidad, el incendio se originó debido al mal estado de la aislación del ducto de escape del motor principal y la exposición del recubrimiento estético de madera a temperaturas elevadas.

- ✓ Esta transferencia de calor, entre el escape y la madera, se dio por radiación, no obstante, también pudo haber sido por conducción si hubiera habido alguna madera suelta o que se haya desprendido y entrado en contacto directo con la tubería.

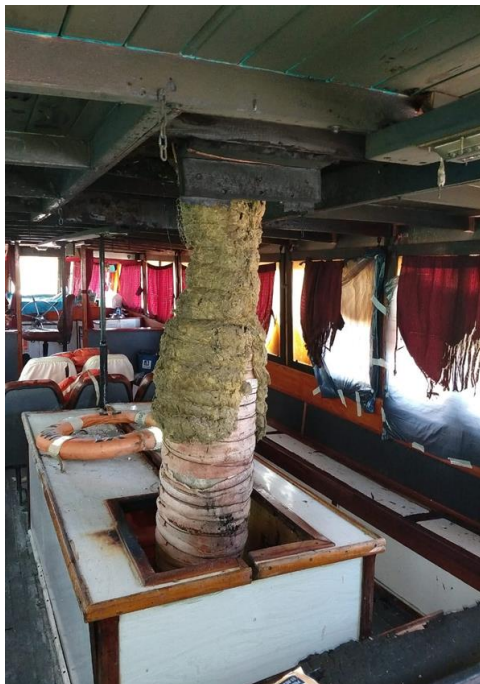
- ✓ Ventanales rotos, en ambas bandas.
- ✓ Bao<sup>7</sup> y cielo del casillaje deteriorados.
- ✓ Sistema de iluminación principal sobre crujía dañado.
- ✓ Destrucción de la cobertura de madera de la tubería de escape del motor principal.

Figura 11. Foto del interior de la lancha luego del incendio. Se observa el sistema de exhaustación recubierto de material aislante y la destrucción total de la cobertura de madera.

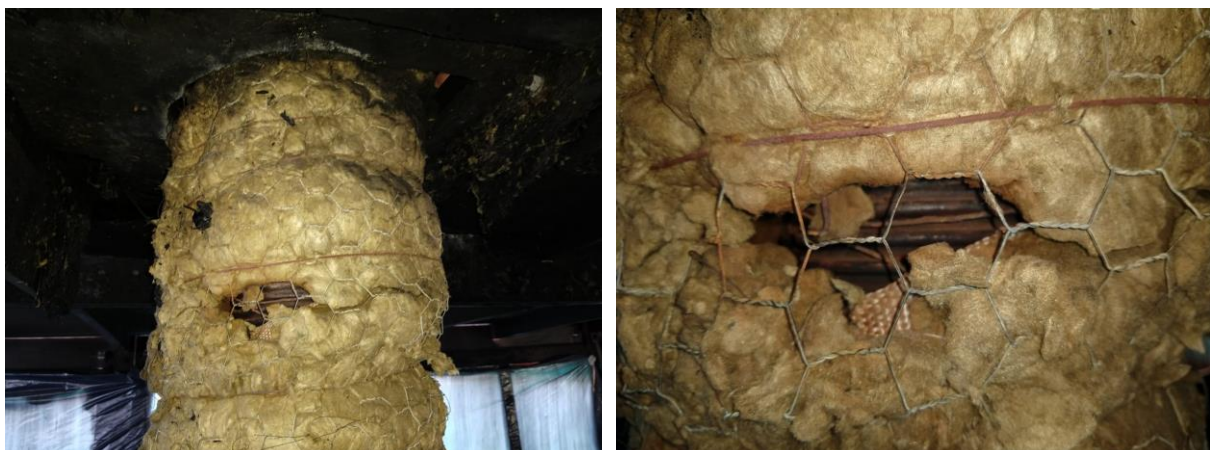
Figura 12. Detalle de una zona con faltante de aislación térmica del sistema de exhaustación cerca del cielo de la lancha. No se aprecian zonas quemadas por el incendio, esto indica que esta condición era preexistente al suceso.

- ✓ Según la información recabada durante la investigación, el ducto de escape de gases del motor propulsor presentaba un sector con aislante en mal estado e incompleto, desde la altura de la cubierta (bao), quedando expuesta la parte metálica del escape.

- ✓ Con alta probabilidad, el fuego se desencadenó por el mal estado de la aislación del conducto de escape del motor principal que desencadenó la exposición a altas temperaturas del revestimiento estético de madera.
- ✓ La demora en la adopción de medidas mitigatorias (por ejemplo, no se detuvo el motor en cuanto se percibió el humo, no se sacó o rompió el revestimiento de madera para poder inspeccionar directamente el conducto de escape o para poder descargar un matafuego directamente sobre esa superficie) favoreció la evolución del proceso ígneo.
- ✓ El formulario de recorridos diarios y semanales no incluía la revisión del estado de los matafuegos ni del material aislante de la tubería de escape del MP, esto ya fue subsanado por la compañía por lo que no se requiere una acción al respecto.

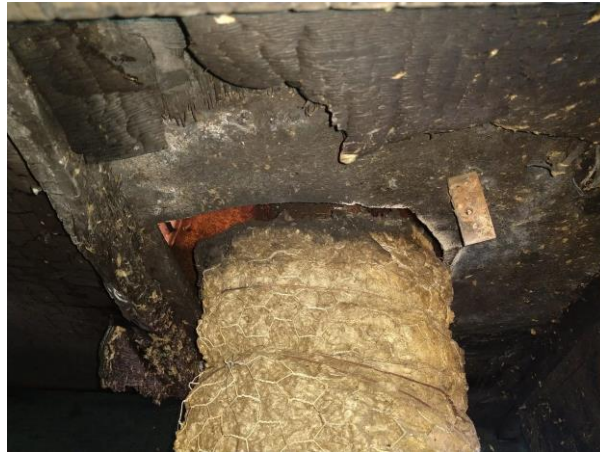
Figura 13. Intersección cielo y conducto de escape.  
Fuente: Material documental

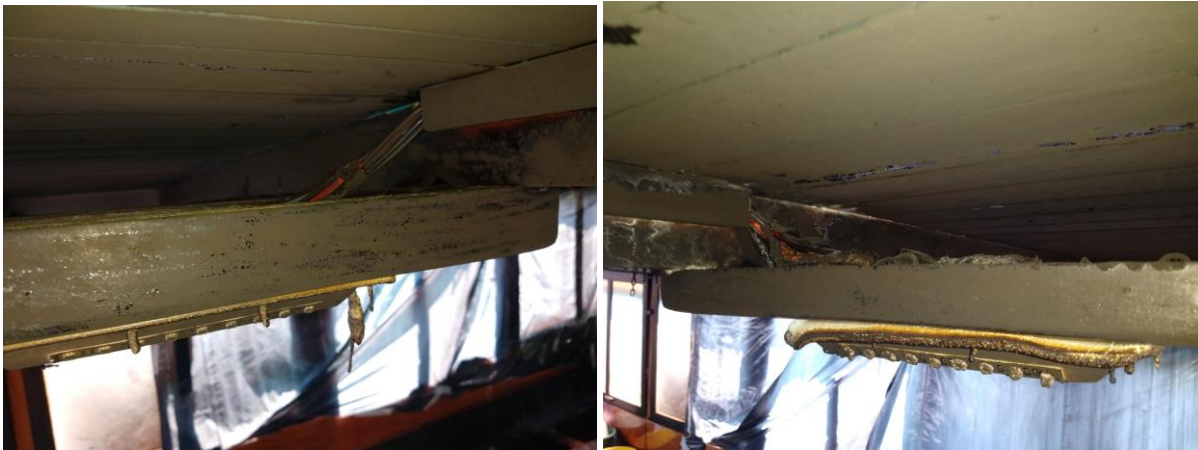
Figura 14. Daños en luminarias y cableado, sector medio de la lancha.  
Fuente: Material documental
