SUCESOS RELACIONADOS CON EL **COMBUSTIBLE** **(FUEL)** *Parte 2: combustible incorrecto o contaminado*

INTRODUCCIÓN

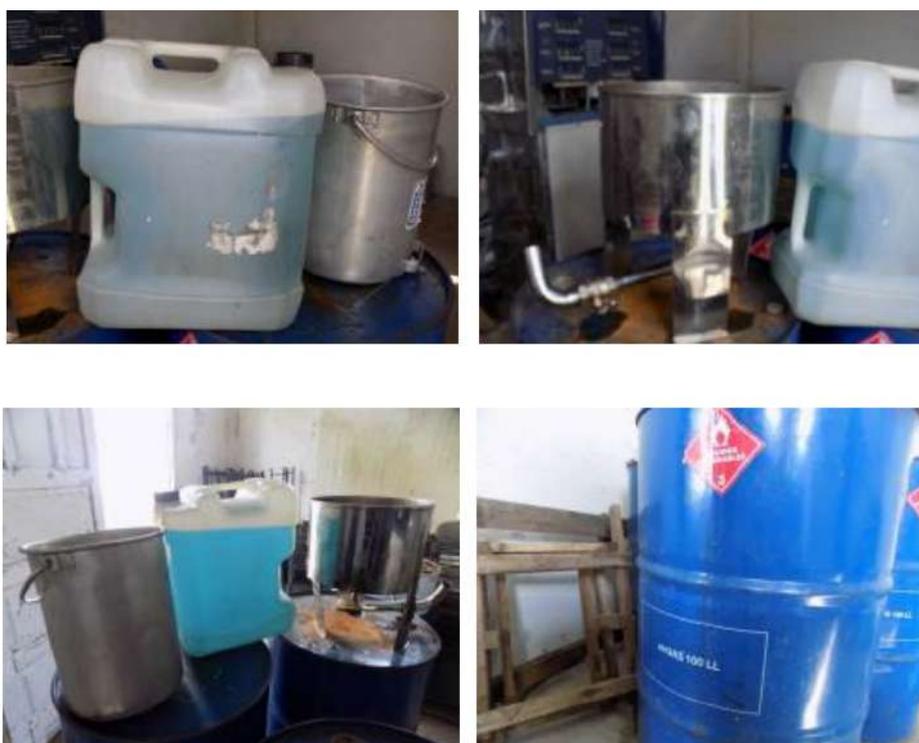
Figura 3: Vista de los distintos almacenajes de combustible utilizados.

Para ejemplificar la importancia de evitar la contaminación del combustible, se expone a continuación el accidente de la aeronave matrícula LV-IJX, un Piper Twin Comanche PA-30, ocurrido el 7 de noviembre del 2016. Durante el ascenso, se presentaron oscilaciones de RPM en el motor derecho. Al no poder resolver el inconveniente, colocó la hélice en bandera e inició el regreso a la pista. Durante el aterrizaje la aeronave embistió el alambrado perimetral del aeródromo y cruzó una calle pública donde finalmente se detuvo. La investigación posterior determinó que el combustible utilizado no era apto, ya que estaba contaminado por sólidos y agua. Teniendo en cuenta que el combustible con el que se reabasteció a la aeronave previo al vuelo era apto, se concluyó que el remante en los tanques de la aeronave previo a la recarga estaba contaminado.

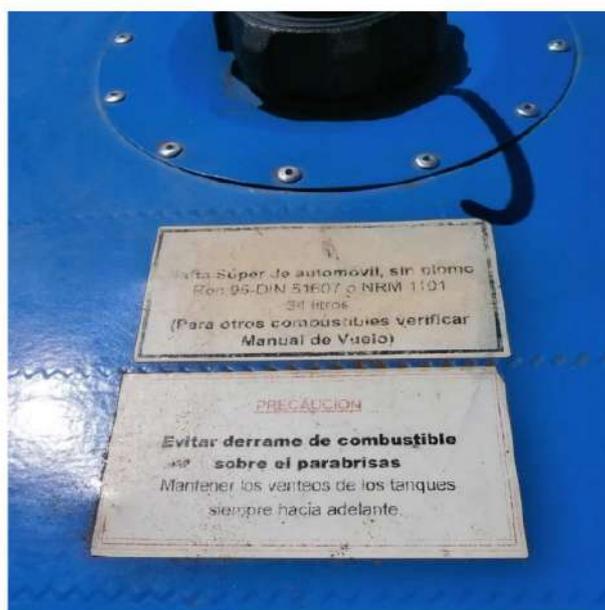
Figura 5. Etiquetas presentes en las bocas de carga de combustible del LV-FUY.

En la investigación se halló que el motor no podía proporcionar su máxima potencia debido al desprendimiento del resorte asociado a la mariposa de uno de los carburadores, no obstante, las variaciones de potencia observadas en un ensayo realizado sin el resorte no fueron razón suficiente para explicar que la aeronave no pudiese mantener su línea de vuelo.

Adicionalmente se encontró que el combustible en los tanques de la aeronave y el almacenado en el aeroclub se encontraban contaminados con sólidos, pero por lo observado en los filtros de combustible y en ambos carburadores, que no presentaban restos de suciedad, se consideró que no fue un factor contribuyente al suceso.

La evidencia obtenida por la investigación sugiere que la pérdida de potencia en el motor probablemente ocurrió debido a la vaporización del combustible en la línea de alimentación al motor -vapor lock- debido a que se utilizó un combustible no aeronáutico con un contenido de etanol superior al que especificaba el fabricante del motor. El vapor de combustible habría interrumpido el flujo de este a la bomba y a los carburadores e impidió la correcta alimentación del motor.
