Informe básico

Expediente: EX-2024-21479370- -APN-DNISAU#JST

Título: 212. IB. Pasajeros y cargas. Colisión. Ezeiza. Buenos Aires

Fecha y hora: 28 de febrero de 2024 11:00 (UTC-3)

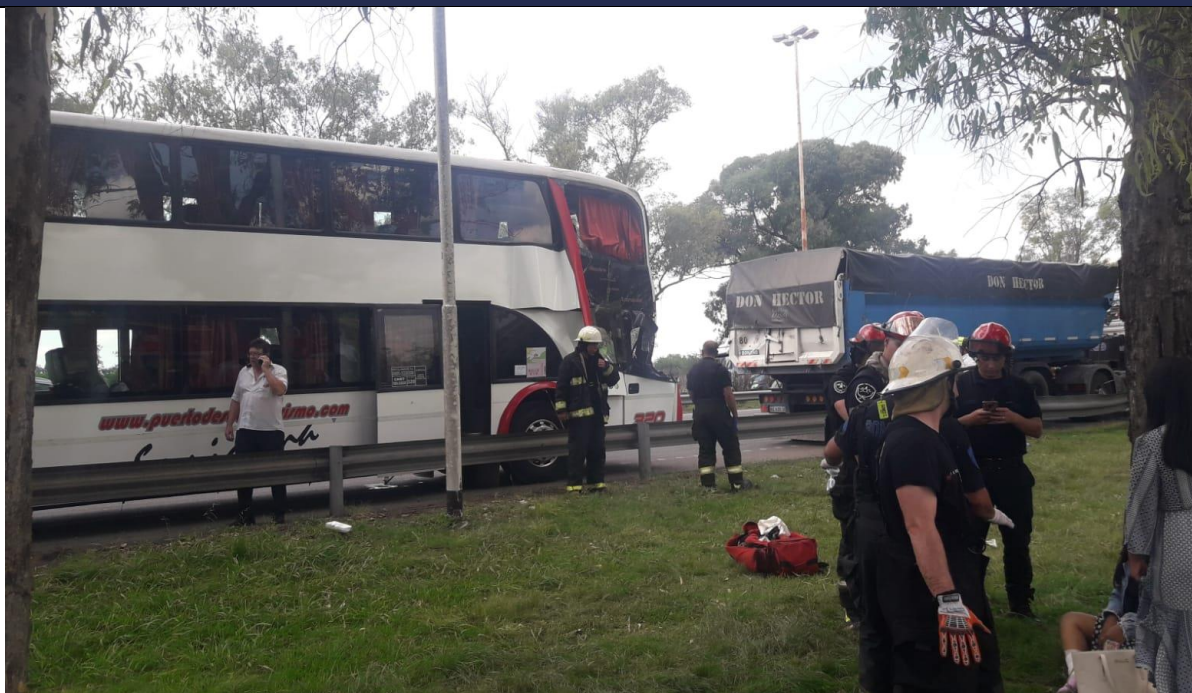
Origen	Ciudad Autónoma de Buenos Aires
	Destino	Pinamar, Buenos Aires
Sentido de circulación	Vía	Autopista Ezeiza-Cañuelas
	Desde	Ciudad Evita
	Hacia	Tristán Suárez
Ubicación de daños	Anterior	
Descripción de daños	Daños en el sector anterior con mayor incidencia sobre la parte derecha del vehículo, que incluyen rotura de parabrisas, rotura de parantes y carrocería

Figura 1. Vehículos 1 y 2 sobre la banquina. Fuente: Comisaría Barrio Uno, 2024
