Informe preliminar

Título: 212. IP. Pasajeros y cargas. Colisión. Ezeiza. Buenos Aires

Fecha y hora: 28 de febrero de 2024 11:00 (UTC-3)

Vehículos: 1 ómnibus doble piso y 1 camión con semirremolque

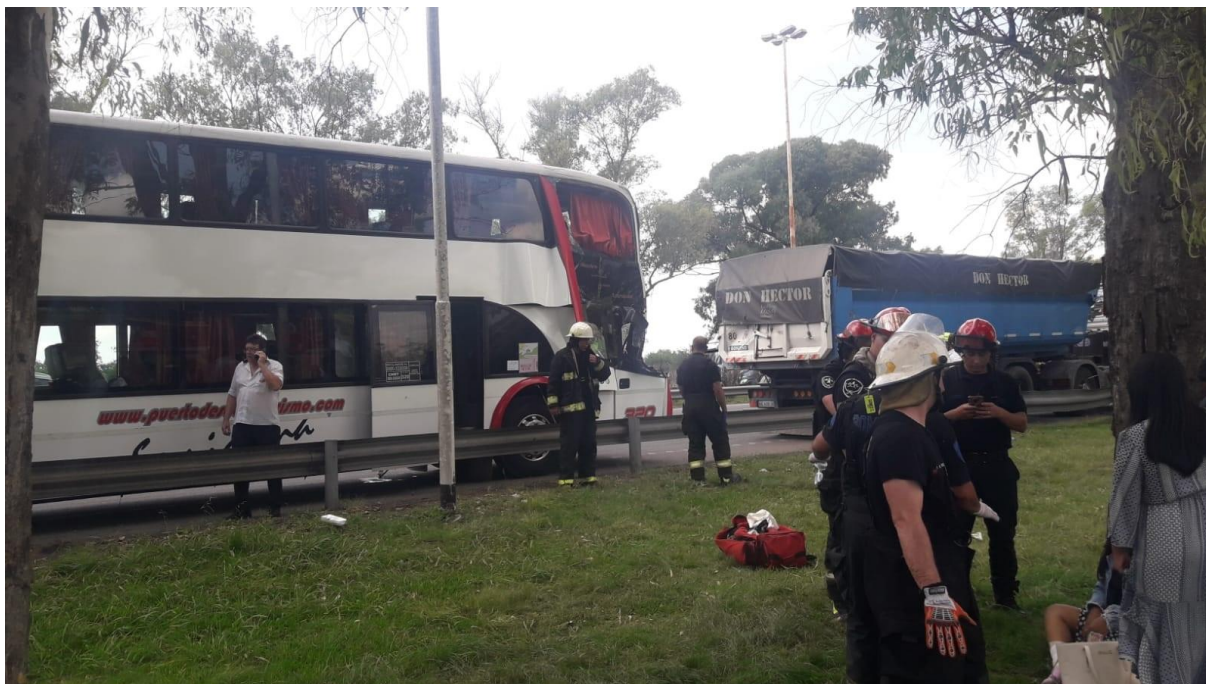
Figura 1. Vehículos 1 y 2 sobre la banquina. Fuente: Comisaría 4, Barrio Uno, 2024

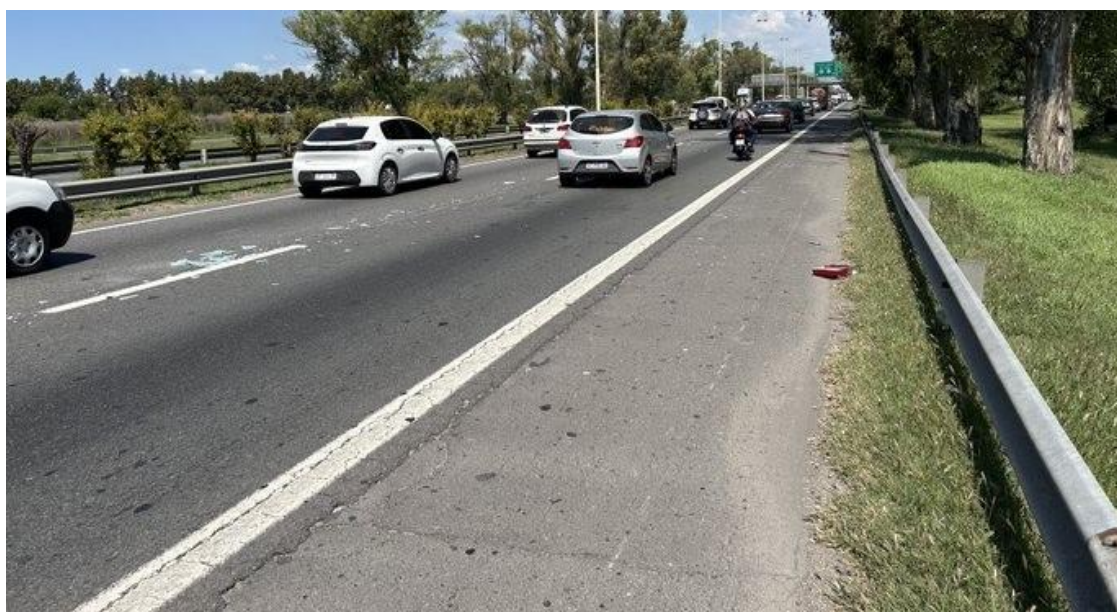
La calzada presenta barreras de contención metálica a ambos lados, y una banquina asfaltada del lado derecho. En el cantero central, se observó la presencia de árboles y columnas de iluminación. La calzada se encuentra delimitada a ambos lados por una línea blanca continua, y una línea blanca discontinua divisoria de carriles (ver Figura 3).

Figura 3. Vista de la vía en la zona del suceso. Fuente: JST, 2024

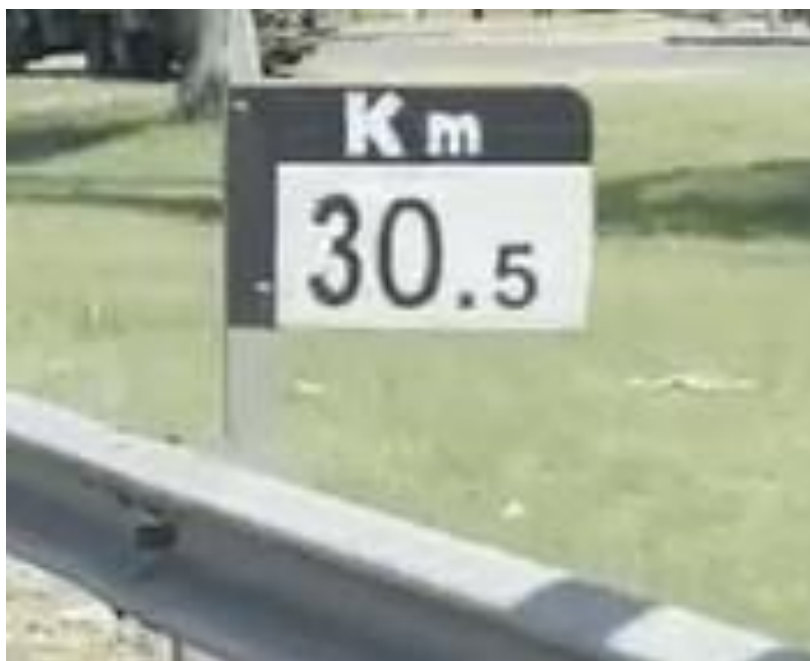
Figura 4. Mojón kilométrico 30,5. Fuente JST, 2024

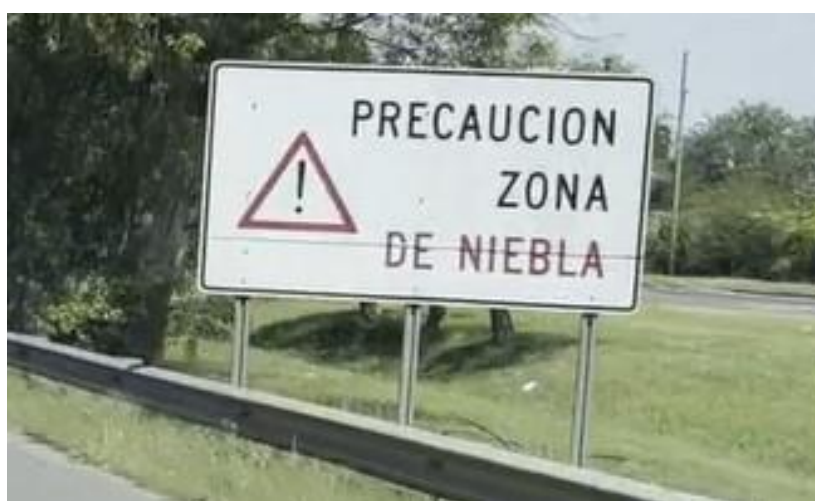
Figura 5. Cartel informativo "Precaución zona de niebla". Fuente JST, 2024

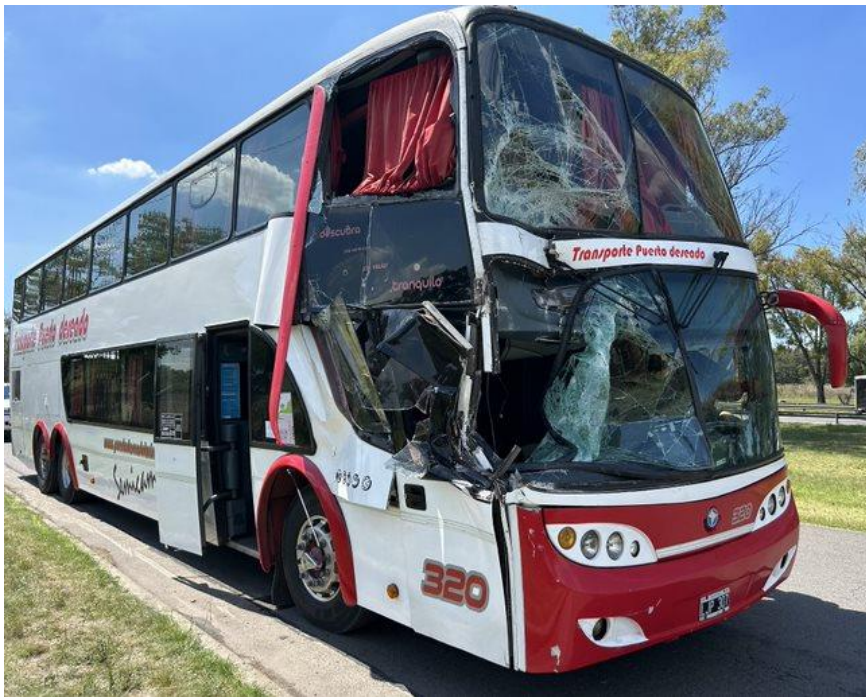
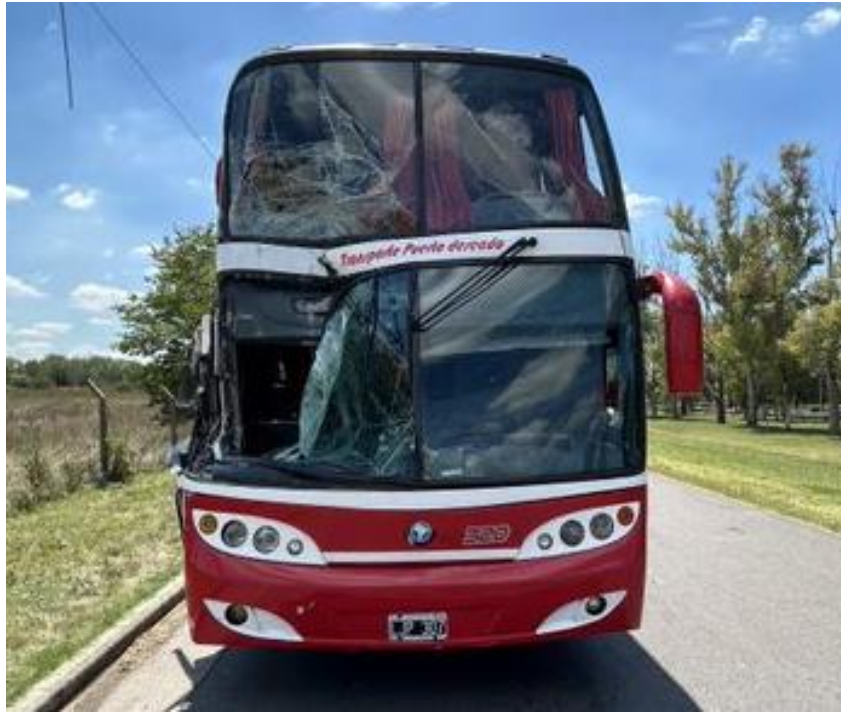
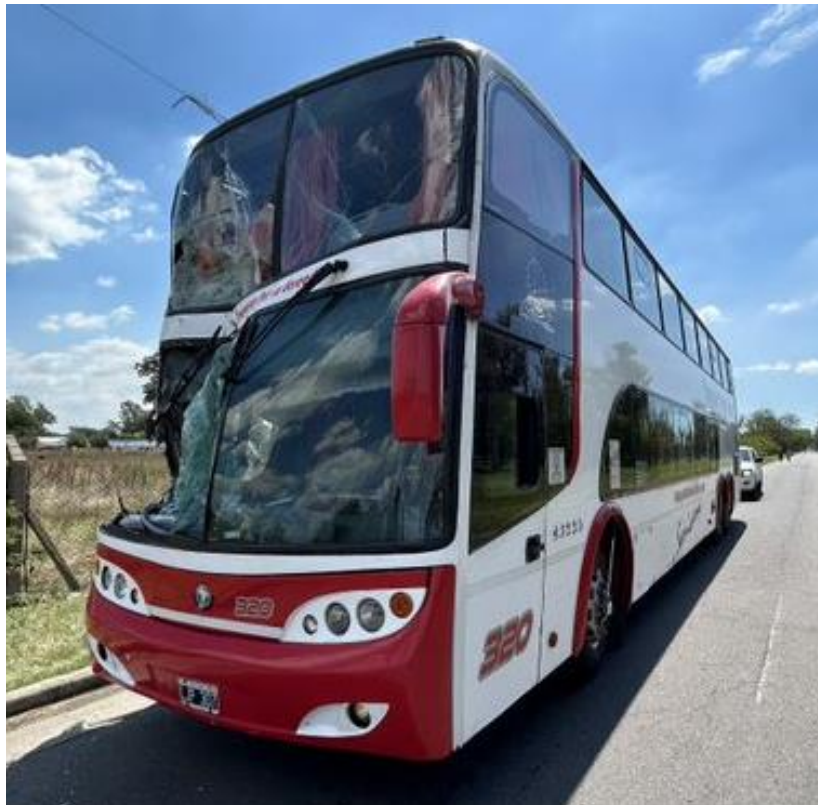
Se registraron daños en el sector anterior, con mayor incidencia sobre la parte derecha del vehículo, que incluyen rotura de parabrisas superior e inferior y ventanillas superior e inferior del lado derecho, rotura de parantes con deformación en sentido anteroposterior, rotura de carrocería en el sector derecho de la parte frontal y rotura de espejo retrovisor derecho.

Figura 9. Daños en el Vehículo 2. Fuente: JST, 2024

Figura 10. Daños en el Vehículo 2. Fuente: JST, 2024

Figura 11. Daños en el Vehículo 2. Fuente: JST, 2024

- Ambos vehículos circulaban por el carril derecho
- El Vehículo 2 circulaba por detrás del Vehículo 1
- El Vehículo 2 colisionó por alcance al Vehículo 1
- Los daños en el sector derecho del Vehículo 2 son compatibles con un intento de maniobra de esquivar por parte de su conductor
- No se registraron huellas de frenado ni de derrape sobre la calzada

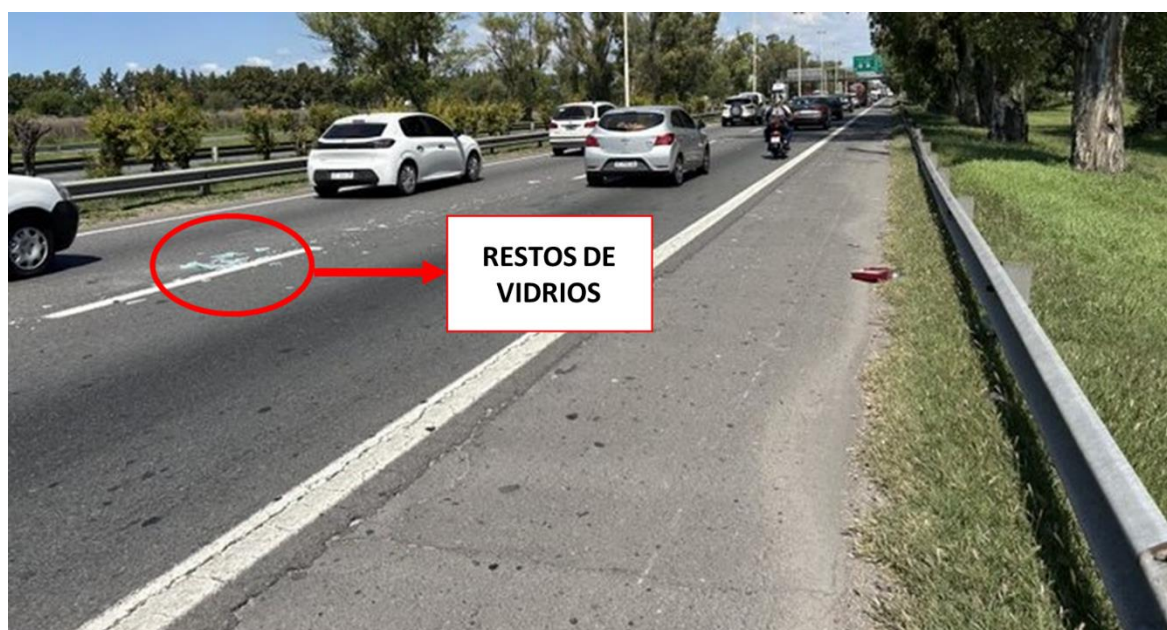
Figura 12. Vidrios presentes en la zona de impacto. Fuente JST, 2024

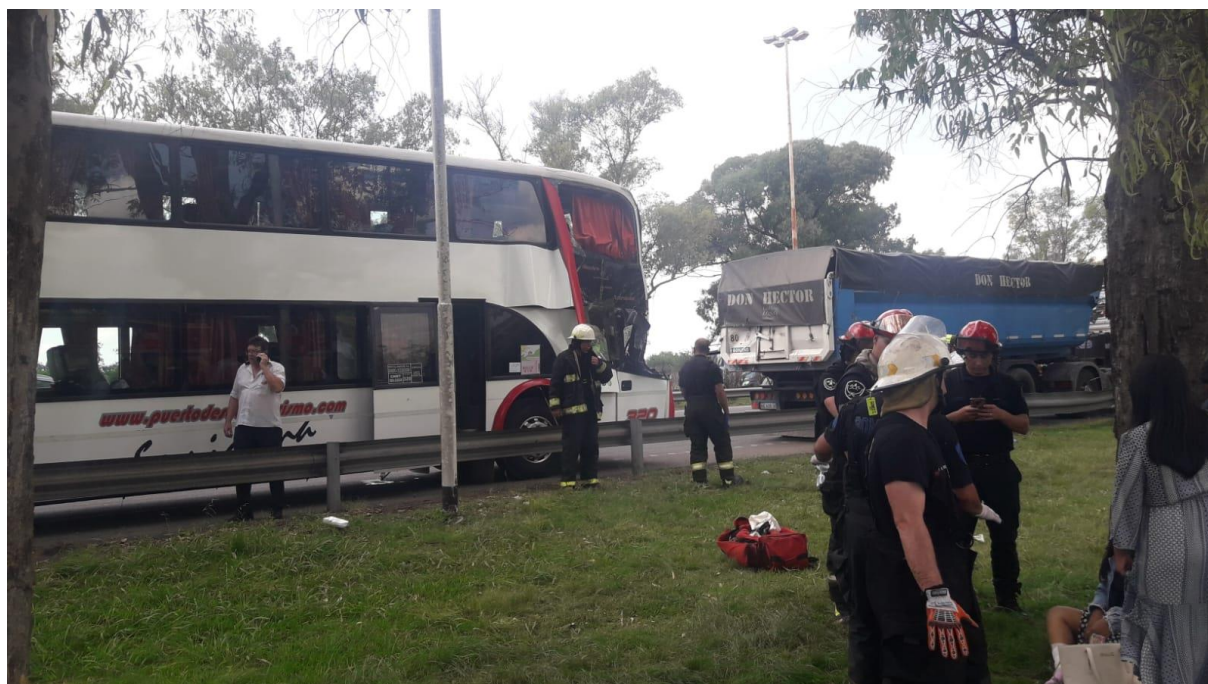
Figura 13. Vehículos 1 y 2 desplazados hacia la banquina para restablecer el tránsito. Fuente: Comisaría 4, Barrio Uno, 2024
