# Informe básico

Expediente: EX-2024-07600851- -APN-DNISAU#JST

Título: 209. IB. Pasajeros y cargas. Colisión. Juramento II. Salta

Dirección Nacional de Investigación de Sucesos Automotores

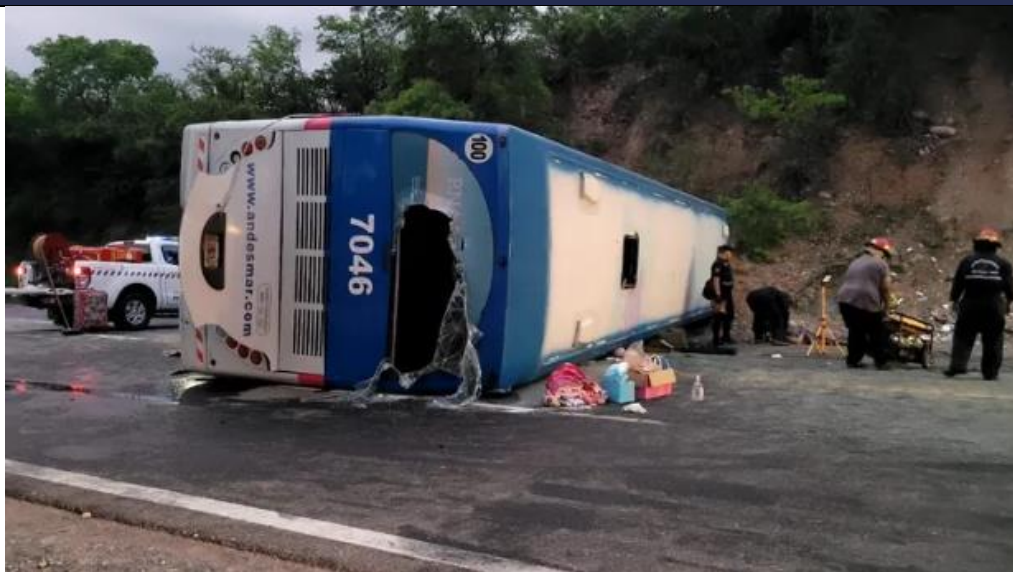
Figura 1. Posición final del ómnibus luego del accidente. Fuente: [Diario digital Sitio Andino](#), 2024

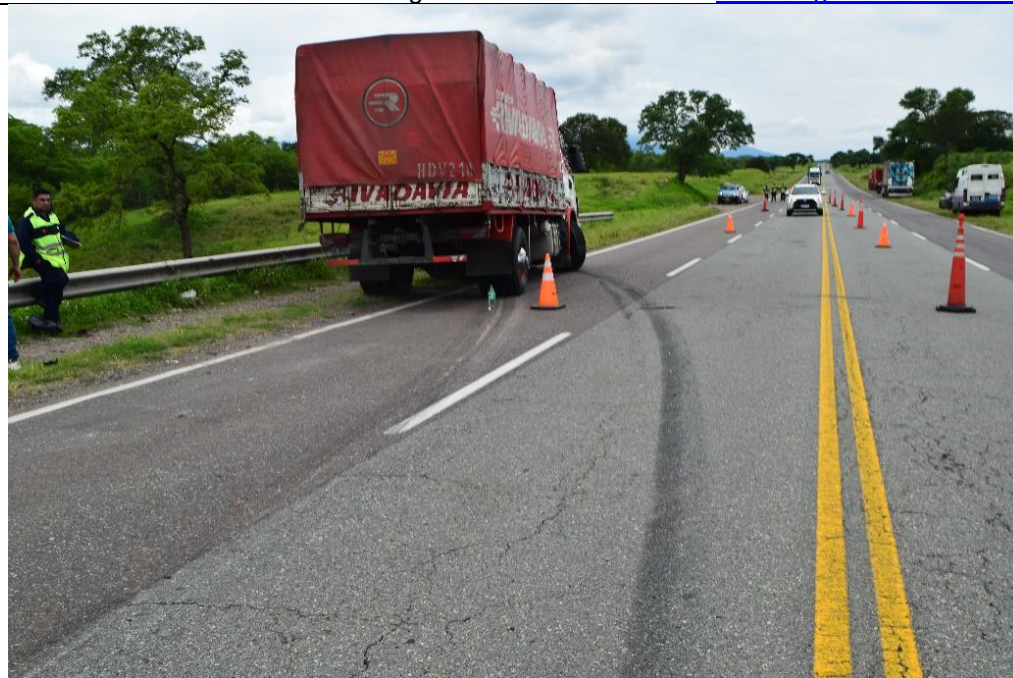
Figura 2. Posición final del camión luego de haber sido desplazado para permitir la circulación del tránsito. Fuente: JST, 2024
